# Plan de conservación preventiva para el edificio Vilanova Artigas

El edificio y sus problemas de conservación

MARIA LUCIA BRESSAN PINHEIRO

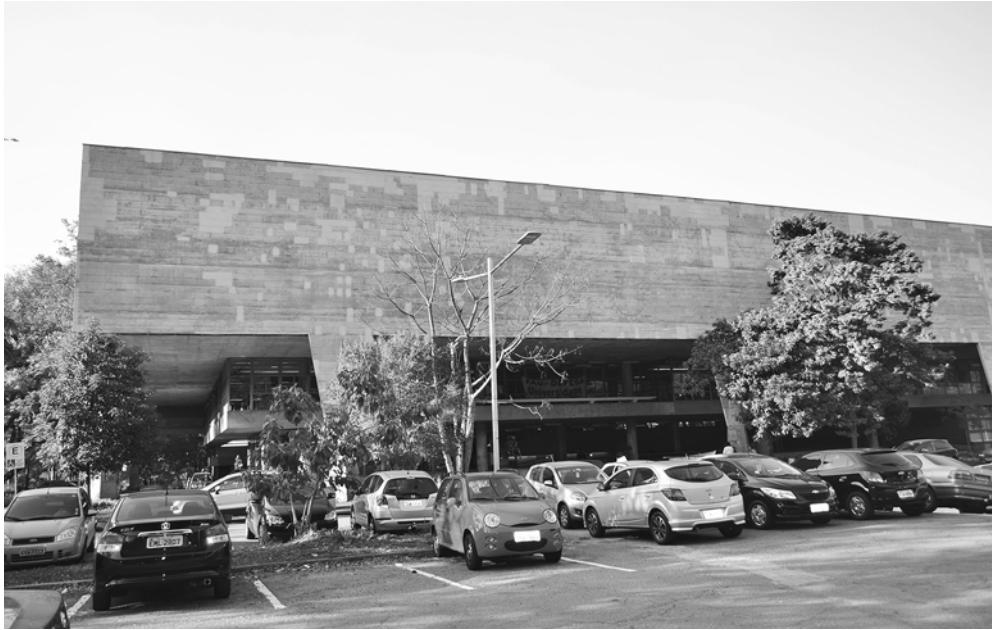
**FIGURA 3.** IMPACTO NEGATIVO DE LAS REPARACIONES REALIZADAS EN EL HORMIGÓN VISTO DE LAS FACHADAS DEL EDIFICIO VILANOVA ARTIGAS. FUENTE: COLECCIÓN CONSERVAFAU.
