# Plan de conservación preventiva para el edificio Vilanova Artigas

## El nuevo sistema de impermeabilización aplicado a la azotea del edificio

CLAUDIA DE ANDRADE OLIVEIRA

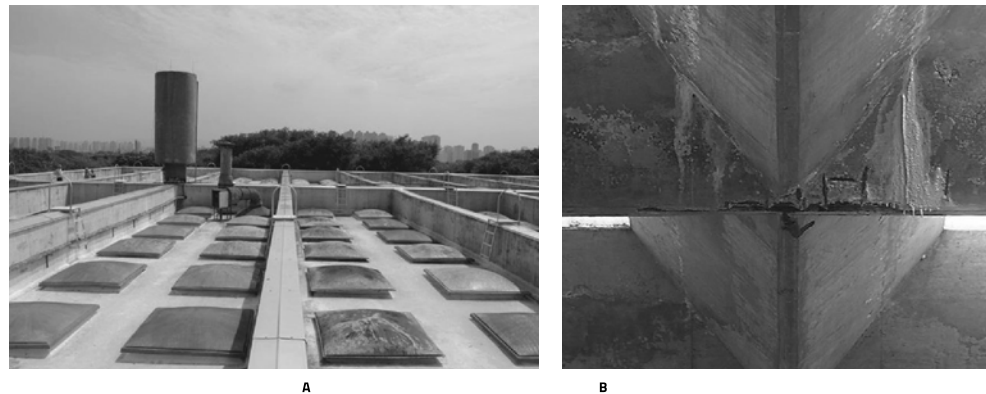
**FIGURA 6.** (A) VISTA EXTERIOR DEL TECHO EN 2011, CON ÉNFASIS EN LAS VIGAS, LA CHAPA DE ALUMINIO Y LOS LUCERNARIOS SOBRE LAS ABERTURAS DE LAS LOSAS. (B) CARA INFERIOR DE LA CUBIERTA, EN 2008, CON EVIDENCIAS DE LIXIVIACIÓN DE SALES SOLUBLES, DEPÓSITOS DE ELEMENTOS CALIZOS Y CORROSIÓN DE LA ARMADURA. FUENTE: CLAUDIA OLIVEIRA.

Sin embargo, la falta de mantenimiento preventivo del sistema de impermeabilización y la acumulación de agua de lluvia en la mitad de los módulos continuaron agravando el deterioro de la cubierta. La percolación de agua por el hormigón lixivió las sales solubles de este, potenciando la corrosión del acero y el consiguiente desprendimiento de la cubierta del refuerzo en la cara inferior de la losa [Fig. 6 (b)].

Además de la impermeabilización de la losa, tanto la protección de la cara superior de las vigas como el sistema de protección contra descargas eléctricas atmosféricas requirieron también atención. Por lo tanto, en 2010, aproximadamente 1800 m lineales de chapa de aluminio se instalaron en la parte superior de las vigas, con el objetivo de satisfacer simultáneamente la necesidad de limitar la penetración del agua de lluvia y renovar el referido sistema de protección [Fig. 6(a)].

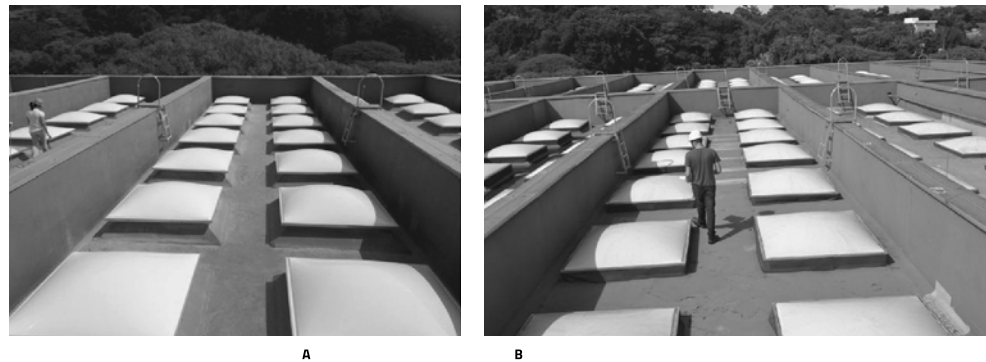
La solución adoptada consideró la acumulación de agua de lluvia en algunos módulos, por lo tanto, el drenaje debía ser parte de un programa de mantenimiento preventivo continuo. La Figura n° 7 muestra la cubierta en 2015, poco después de haber finalizado la aplicación de poliurea, y en 2017, cuando ya se habían realizado algunas reparaciones localizadas, utilizando resina a base de poliuretano.

**FIGURA 7.** (A) ASPECTO DE LA SUPERFICIE IMPERMEABILIZADA EN EL AÑO 2015. FUENTE: CLAUDIA OLIVEIRA. (B) SUPERFICIE IMPERMEABILIZADA CON REPARACIONES, EN TONO MÁS CLARO, HECHAS CON RESINA A BASE DE POLIURETANO. AÑO 2017. FUENTE: COLECCIÓN CONSERVAFU.

Debido al costo y a la dificultad de movilización del equipo de aplicación, tanto la corrección de posibles fallas en la aplicación como el mantenimiento se llevan a cabo con resina a base de poliuretano, con reparaciones realizadas localmente y a temperatura ambiente.

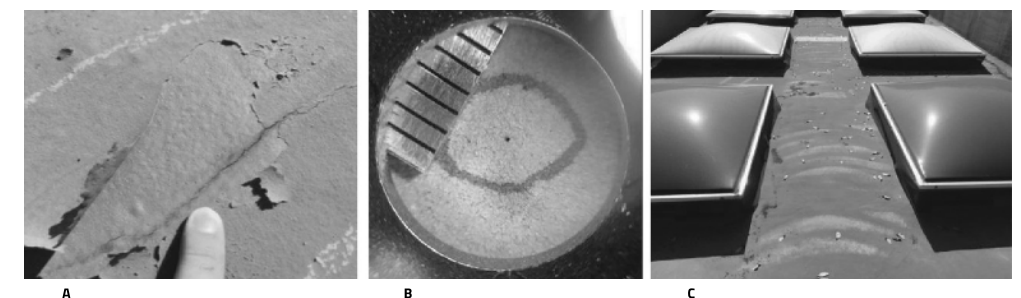
En el año 2017, en el marco del proyecto apoyado por el programa KIM, se llevó a cabo una inspección visual. Los principales defectos detectados en la membrana impermeabilizante se ejemplifican en la Figura n° 8. Para detectar la discontinuidad en la membrana también se realizaron pruebas no destructivas, utilizando el

equipamiento Holiday Detector, capaz de localizar agujeros no visibles a simple vista [Fig. 8].

El análisis cualitativo correlaciona las posibles causas y los efectos de las fallas identificadas. La descamación de la poliureia se asocia con error de procedimiento, cuando el intervalo de aplicación de dos capas sucesivas supera el tiempo de secado de la poliureia, que se produce en segundos. Este tipo de descamación es típica de la pulverización final del producto para la formación de una capa más rugosa. No hay evidencia de que la descamación afectara la capacidad protectora de la membrana, ya que la película alcanzó el espesor mínimo especificado en el diseño (1,5 mm).

Las rupturas son el resultado de la deformación del sustrato de hormigón. Este tipo de rupturas se detectaron predominantemente en las losas reconstruidas en las campañas de recuperación estructural entre 1996 y 2002. La causa probable es la menor resistencia de estas losas a la fisuración en comparación con las losas originales de los módulos que no se sometieran a intervenciones. Los detalles para inhibir la adhesión de la membrana al hormigón no se realizaron en algunas regiones en las que el sustrato presentaba fisuras preexistentes. En estas condiciones, la ruptura de la impermeabilización se produjo porque la amplitud de movimiento superó la capacidad de alargamiento de la poliureia.

El ensayo con el Holiday Detector detectó agujeros del orden de 0,15 mm. El método también se utilizó para controlar la aplicación de la poliureia, pero, como

**FIGURA 8.** FALLAS DETECTADAS EN LAS INSPECCIONES ENTRE 2016 Y 2017. (A) RUPTURAS Y DESCAMACIÓN DE LA MEMBRANA. (B) MICRO AGUJEROS (UNIDAD DE REFERENCIA DE LA ESCALA EN MM). (C) CAMBIO DE COLOR CON VESTIGIOS DEL FLUJO DE APLICACIÓN. FUENTE: COLECCIÓN CONSERVAFU.

el control en el trabajo se hizo mediante muestreo, muchas fallas constructivas no fueron reparadas. Estas discontinuidades, asociadas a fallas detectadas a simple vista, comprometen, a corto y mediano plazo, la estanqueidad de la impermeabilización.

El cambio de color se debe a cambios en los parámetros de producción, como la proporción de los dos componentes cuya mezcla se realiza en el momento de la aplicación. La exposición de las diferentes mezclas a la radiación solar acentúa la diferencia de color. Los vestigios observados muestran el flujo dirigido en la proyección de poliurea. Cuando se ha alcanzado el espesor mínimo de la membrana, estos cambios potencialmente no deben causar daños a la impermeabilización.

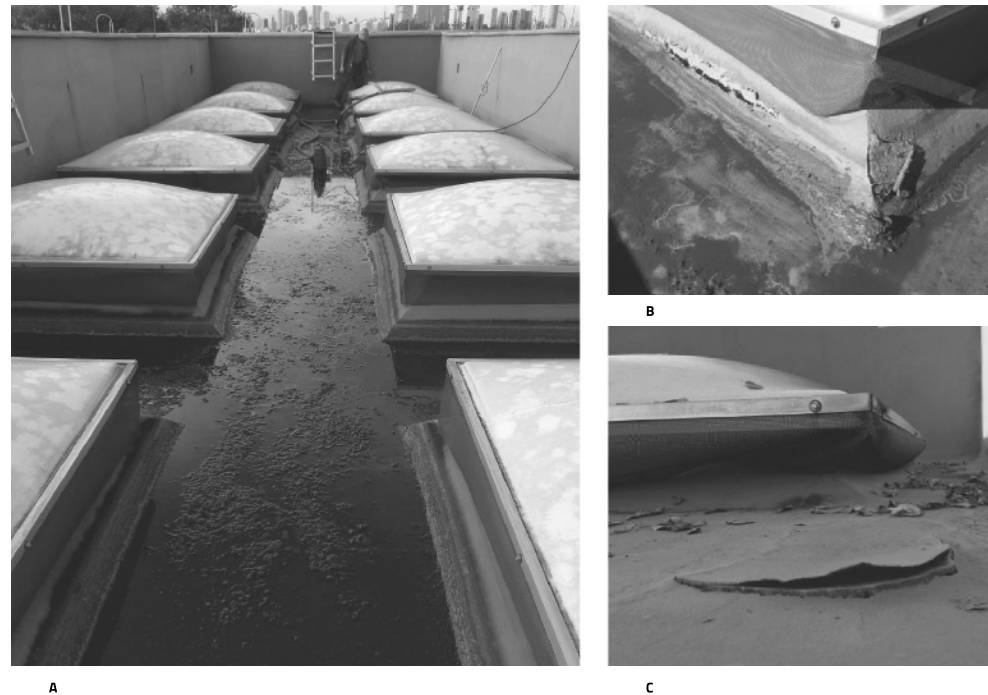
**FIGURA 9.** CONDICIONES DE CONSERVACIÓN Y FALLAS DETECTADAS EN LA INSPECCIÓN DE 2019. (A) ACUMULACIÓN DE AGUA DE LLUVIA CON MATERIAL PARTICULADO EN LA LOSA. (B) RUPTURA DE LA REGULARIZACIÓN DEL SUSTRATO Y RUPTURA DE LA MEMBRANA. (C) DESCAMACIÓN DE LA MEMBRANA. FUENTE: CLAUDIA OLIVEIRA (2019).

La Figura n° 9 muestra los registros de las principales fallas detectadas en la inspección de 2019.

La acumulación de agua de lluvia en los módulos, como ya se mencionó, fue considerada como una condición de diseño y requeriría mantenimiento periódico a través del drenaje por medios mecánicos. En 30 módulos, en los que se reconstruyó la losa, no hay acumulación de agua. De los 30 módulos restantes, que aún conservan las características originales de construcción, solo hay 2 módulos en los que el agua de lluvia escurre libremente. En otros 20 módulos, la capa de agua alcanza un espesor de hasta 5 cm. Dependiendo de las condiciones climáticas,

este volumen de agua se evapora naturalmente, dejando solo rastros localizados. En 8 módulos, la capa de agua es permanente y debe ser drenada por medios mecánicos. En principio, la presión ejercida por la capa de agua no compromete la integridad de la membrana, sino que potencia la penetración del agua a través de los agujeros y pequeñas discontinuidades. Se detectaron manchas de humedad y algunas goteras en la cara inferior de la cubierta a partir de 2018, evidencias de la pérdida de estanqueidad del impermeabilizante en algunos módulos.

En esta nueva inspección también se localizaron varias regiones con descamación de la membrana, sin embargo, fue posible ver en ellas el sustrato de hormigón, lo que demuestra que la película no alcanzó el espesor mínimo en su aplicación.

La membrana se aplicó a losas aparentemente aún no fisuradas, pero también sujetas a altos gradientes térmicos (valores del orden de 15 °C o 20 °C) y, por tanto, a grandes deformaciones inducidas por la variación de temperatura. En estas condiciones, dada la restricción del movimiento de la membrana, el módulo de elasticidad de la poliurea determina su acomodación en una región fisurada después de la impermeabilización; la ruptura se produce cuando la membrana alcanza su límite elástico (Ardex Technical Services Department, 2013).

La recurrencia de la ruptura y de los desprendimientos del sustrato, en las regiones más propensas a grandes amplitudes de movimiento (losas reconstruidas), indica que la membrana adherida no era la mejor solución. Para estas regiones,

las soluciones más adecuadas serían las de impermeabilización con mantas o con sistemas híbridos con múltiples capas (*sheet-coated composite water proofing method-SCCW*), como la sugirieron Chung et al. (2020).
