Plan de conservación preventiva para el edificio Vilanova Artigas

Investigación sobre el hormigón visto de las fachadas del edificio

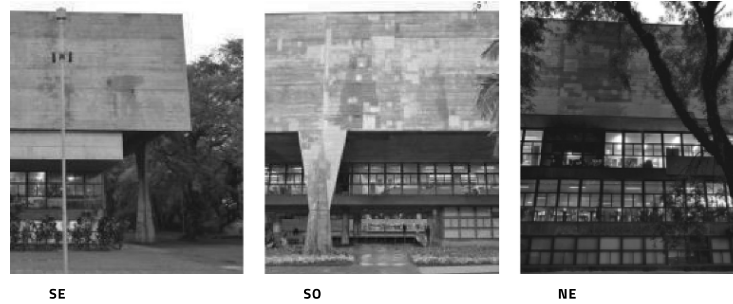
FIGURA 2. FOTOGRAFÍAS DE TRAMOS DE LAS FACHADAS CON MANCHAS DE HUMEDAD REGISTRADAS DESPUÉS DE LLUVIA DE BAJA INTENSIDAD DURANTE EL OTOÑO. FUENTE: CLAUDIA OLIVEIRA (2017).

La humedad es más intensa en la fachada noreste, aunque claramente perceptible en la fachada suroeste. La fachada sureste, la más vulnerable a la lluvia, presenta manchas más pequeñas. En la fachada noroeste las zonas de humidificación también son más discretas, pero no son fácilmente perceptibles en el registro fotográfico debido a la proximidad de la vegetación (árboles grandes).

Las manchas son indicios de la ineficacia del hidrófugo aplicado en 2014, ya sea debido a la ineficacia del producto especificado o al efecto residual de la protección, puesto que la durabilidad del producto aplicado es de dos años, según el fabricante. No obstante, es probable que las zonas con mayor retención de humedad superficial también sean áreas con mayor incidencia de fallas superficiales y fisuras. Las manchas en la fachada noreste también son el resultado de la proximidad de la vegetación que dificulta la pérdida de agua de la superficie.

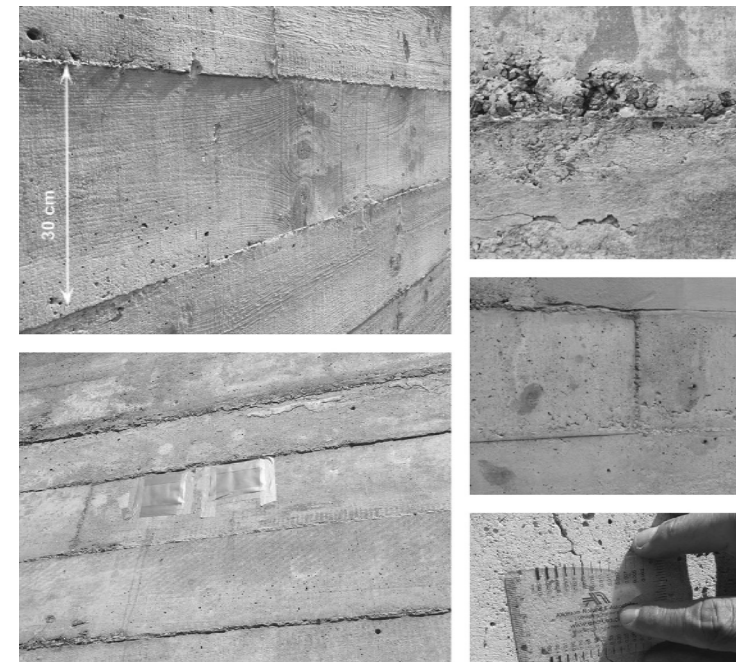
Las variaciones tanto en el posicionamiento como en la estabilidad y estanqueidad de los encofrados se evidencian en los detalles visibles, proporcionando diferentes relieves y texturas a la superficie del hormigón. Además, las cavidades (~1 cm de diámetro) y los defectos de superficie suelen ser el resultado del aire aprisionado durante el llenado y del efecto «pared» del encofrado. La segregación y las variaciones de tonalidad son efectos de la compactación del hormigón y de la variación de dosificación de los materiales entre distintas etapas de llenado.

Estas características comprometen la durabilidad de la superficie y también imponen desafíos a su protección, como, por ejemplo, la necesidad de llenar fisuras o defectos de la superficie con aberturas superiores a 0,3 mm antes de la aplicación del hidrófugo, según datos experimentales de Meier y Wittmann (2011).

FIGURA 3. CARACTERÍSTICAS DE LAS SUPERFICIES EXTERNAS DE LAS FACHADAS. FUENTE: COLECCIÓN CONSERVAFU (2016-2017).

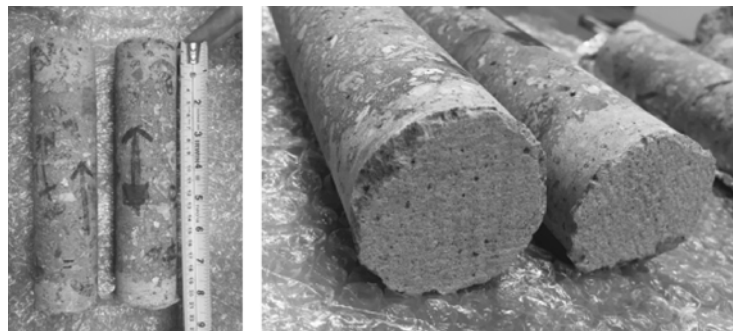
Para los testigos extraídos de la fachada noroeste, la profundidad de carbonatación osciló entre 1 mm y 2 mm en la cara exterior y 14 mm y 18 mm en la cara interior. Para los testigos extraídos de la fachada noreste, la profundidad de carbonatación osciló entre 20 y 25 mm en la cara exterior y 30 mm en la cara interior [Fig. 4].

Estos datos confirman que, comúnmente, la profundidad de carbonatación es mayor en lugares con menor humedad (cara interna de las fachadas), pero la mayor profundidad de carbonatación y la consiguiente pérdida de pasivación del acero no son condiciones suficientes para la corrosión del refuerzo. Hasta la fecha, en cincuenta años de servicio, no hubo registro de daños causados por la corrosión de la armadura en las superficies internas de estas fachadas.

FIGURA 4. (A) TESTIGOS EXTRAÍDOS DE LA FACHADA N.E., CON DIÁMETRO 50 MM Y LONGITUD 20 MM. (B) AMPLIACIÓN DE LOS TESTIGOS QUE MUESTRAN LA TEXTURA MÁS RUGOSA Y POROSA DE LA SUPERFICIE EXTERIOR DE LA FACHADA (CAPA CON ESPESOR ENTRE 2 MM Y 3 MM). FUENTE: COLECCIÓN CONSERVAFU (2017).

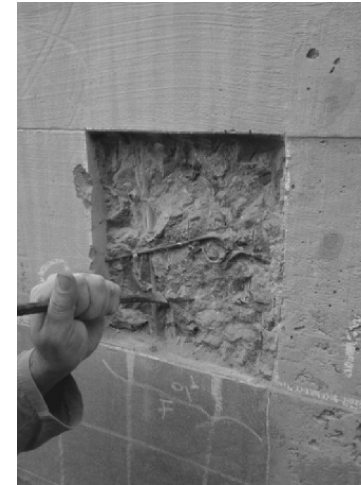
La geometría de las reparaciones es también una característica importante para el registro y análisis. La escarificación de algunas áreas de reparación, para pruebas en los refuerzos [Fig. 5], permitió la inferencia de sus profundidades, con resultados promedio de 20 mm y no superior a 40 mm.

FIGURA 5. ESCARIFICACIÓN DEL ÁREA DE REPARACIÓN PARA ENSAYOS CON ARMADURA EN ÁREA DE ARREGLO EJECUTADO EN 2013. LA REPARACIÓN ILUSTRADA TIENE UNA PROFUNDIDAD DE ENTRE 20 MM A 25 MM. FUENTE: COLECCIÓN CONSERVAFU (2017).

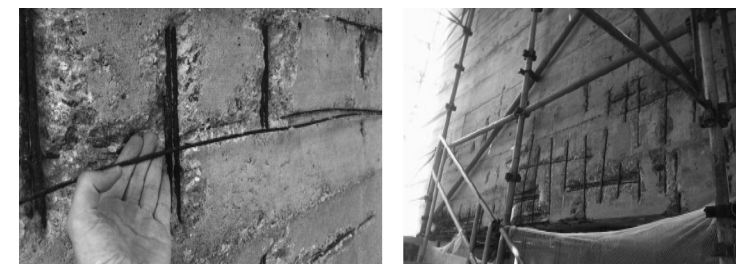
En algunas partes, la pérdida de masa del hormigón fue de una intensidad tal que dejó expuestas las varillas del refuerzo a flexión de la viga. En la última intervención se sustituyeron las varillas con pérdida de sección y se recompuso la sección de hormigón de acuerdo con especificaciones de diseño, siguiendo los procedimientos típicos de ingeniería de rehabilitación de estructuras de hormigón armado.

En base a las observaciones realizadas en el año 2013 [Fig. 7], las armaduras con bajo espesor de recubrimiento y, por lo tanto, más propensas a la corrosión, son las armaduras para control de la fisuración (diámetro 8 mm), que están dispuestas en malla ortogonal cada 12 cm o 20 cm, según se indica en las hojas del proyecto estructural.

FIGURA 7. ARMADURAS CORRÓIDAS DESPUÉS DE LA REMOCIÓN DEL HORMIGÓN DESPRENDIDO. FUENTE: CLAUDIA OLIVEIRA Y RODRIGO VERGILI (2013).

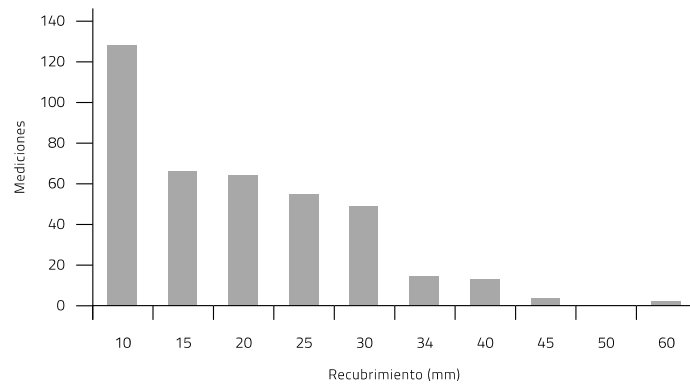
La variación en el espesor del recubrimiento de las armaduras se confirmó mediante mediciones tomadas en 393 posiciones, con detector de metales, cuya distribución se presenta en la Figura n° 8.

Como se puede ver, hay un predominio de espesores de recubrimiento en el rango de hasta 10 mm en los refuerzos para control de la fisuración.

FIGURA 8. DISTRIBUCIÓN DE LOS ESPESORES DE RECUBRIMIENTO DE LAS ARMADURAS MEDIDOS EN LAS FACHADAS DEL EDIFICIO ARTIGAS. FUENTE: ELABORACIÓN PROPIA.
