El Palacio Salvo a sus 90 años

Estudios previos y propuesta para su conservación

GIANELLA MUSSIO, ESTEFANÍA CASTILLO, LETICIA OLIVERA MORIXE, GABRIELA VÁZQUEZ

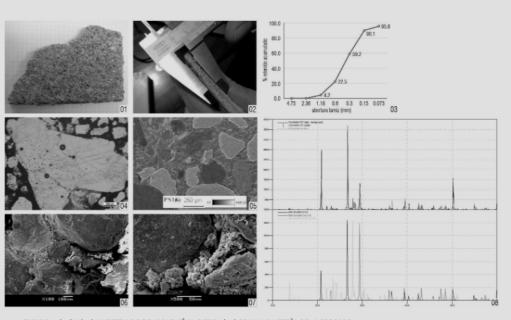
Los ensayos realizados sobre muestras de revoque extraídas en sectores de paños en buen estado y que de acuerdo a las inspecciones corresponden al original, permitieron estimar la dosificación *símil piedra* original. De acuerdo a los resultados obtenidos el mortero estaría compuesto por una mezcla de aglomerante y agregado, cuya proporción en peso se estima en 1:2,7 y en la cual el aglomerante es una mezcla de cal y cemento portland blanco. El árido fino es una arena cuarzosa fina con presencia de láminas de mica (moscovita) de tamaño de hasta 2 mm.

FIGURA 2. (01) Y (02) MUESTRA DE REVOQUE SÍMIL PIEDRA. (03) GRANULOMETRÍA DEL AGREGADO. (04) GRANOS DE CUARZO OBSERVADOS CON LUZ NATURAL EN MICROSCOPIO PETROGRÁFICO. LOS CÍRCULOS NEGROS SON BURBUJAS DE GLICERINA. (05) MAPEO DE MINERALES IDENTIFICADOS EN LA OBSERVACIÓN EN MEB. SE IDENTIFICA CUARZO, FELDESPATO ALCALINO, PLAGIOCLASA, MUSCOVITA, AGLOMERANTE Y HUECOS. (06) Y (07) IMÁGENES MEB. (08) DIFRACTOGRAMAS: EL SUPERIOR CORRESPONDE A LA MUESTRA ANALIZADA Y EL INFERIOR AL DE LOS COMPUESTOS CON QUE SE COMPARA.

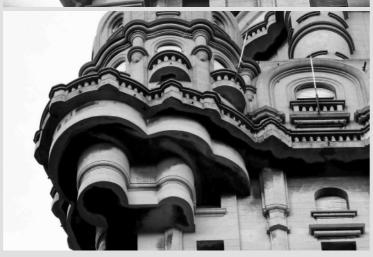
Otro aspecto importante a considerar en el análisis de ornamentos refiere a la situación constructiva luego de retirarlos o de su caída. Al parecer en el primer caso, se aplicaban morteros de reparación (con diferentes resultados en cuanto a la adherencia y compatibilidad estética). La observación atenta de las fachadas permitió distinguir la ubicación de los ornamentos originales a partir del reconocimiento de los morteros de sustitución. En el caso de los desprendimientos, es posible que no se haya procedido a la aplicación de nuevos morteros dejando el sustrato en una condición de vulnerabilidad frente a los agentes nocivos. En cuanto a los paños revocados la situación es muy distinta, se observan desprendimientos localizados y como se describe más adelante la

FIGURA 3. ANÁLISIS COMPARATIVO: EL ANTES Y EL DESPUÉS DE UN SECTOR DE LA FACHADA LUEGO DEL RETIRO DE SU ORNAMENTACIÓN. (ARRIBA) S.F., ARCHIVO FOTOGRÁFICO DIARIO EL PAÍS. (ABAJO) 2010 EL ARDIPACIÓN DE POPUA.

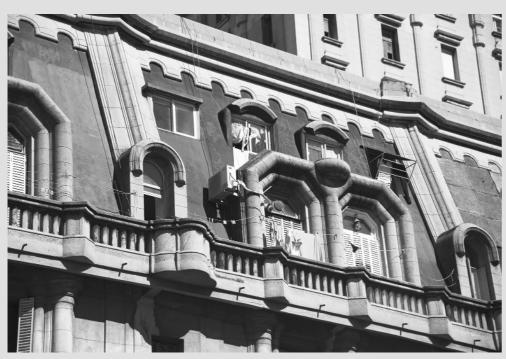
- El cambio de uso que sufrió el edificio motivó la aparición de muchas alteraciones y promovió procesos patológicos. Un claro ejemplo se aprecia a nivel de las mansardas, en las que originalmente funcionaban dependencias de servicio del hotel y hoy en día albergan viviendas. En la fachada se observan los nuevos vanos que interrumpen el ritmo y la composición original de este sector respondiendo a las nuevas necesidades de iluminación y ventilación que el nuevo uso requiere. También refleja la falta de pautas de intervención que velen a favor de la imagen general del bien y atentan contra el carácter patrimonial del edificio.

FIGURA 6. AFECTACIONES DE ORIGEN ANTRÓPICO EN MANSARDA SOBRE LA CALLE ANDES. 2019, GABRIELA BARBER.

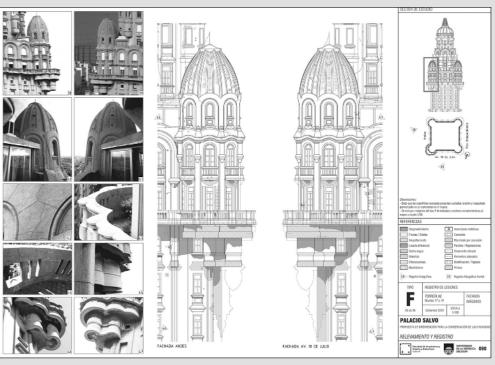
Cada una de las afectaciones⁸ registradas, se representaron en alzados de fachada a escala real mediante el uso de tramas y colores, lo que permitió cuantificar la incidencia de cada una de ellas. Del mismo modo se pudo identificar qué sectores o fachadas estaban más afectados. Advirtiendo que no existe correlación directa entre incidencia cuantitativa y cualitativa, se considera que los gráficos fueron de utilidad a la hora de analizar y valorar lesiones así como al momento de definir acciones futuras. Los resultados así expresados comprenden a las tres fachadas del cuerpo principal y las cuatro de la torre, cortes y plantas de detalles a diferentes escalas.

Fue a partir de los mapeos que se observó por ejemplo que los desprendimientos de *símil piedra*, excluyendo sectores correspondientes a ornamentos, bajo balcones y salientes, representan menos del 1% de la superficie cuantificada. O que la erosión, las fisuras craqueladas o la suciedad se registran en forma generalizada frente a la suciedad por lavado diferencial que presenta una incidencia del 16% o los revoques de reparación del 12%.

FIGURA 7. LÁMINA REPRESENTATIVA DEL MAPEO DE LESIONES. 2019, ELABORACIÓN PROPIA.
