# ENSAYOS DE MATERIALES DE ACABADO A BASE CAL Y SINTÉTICOS PARA EL MANTENIMIENTO DEL ENLUCIDO DEL TEMPLO DE SANTIAGO APÓSTOL DE KUÑOTAMBO, PERÚ

## Resumen

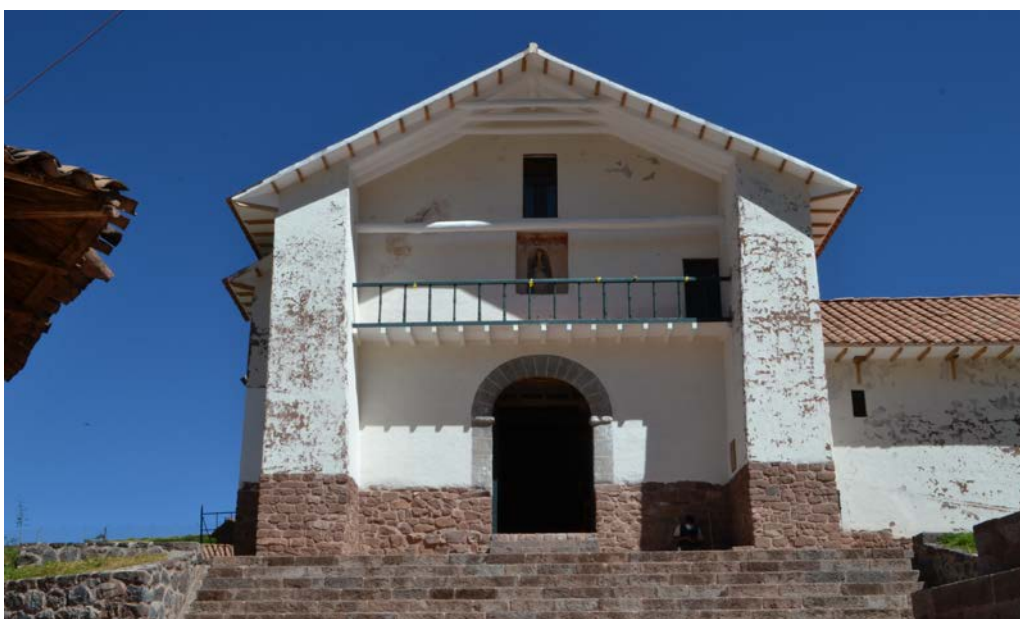
Desde la inauguración del templo en junio 2019, la superficie del revestimiento exterior del templo se había ido deteriorando de manera significativa, especialmente en las áreas más expuestas a condiciones medioambientales adversas (figura 2). Como parte de una primera

Figura 2 – Fachada principal del templo de Kuñotambo mostrando el deterioro del acabado exterior en noviembre 2020. Fotografía Luís Villacorta Santamato © 2020, J. Paul Getty Trust

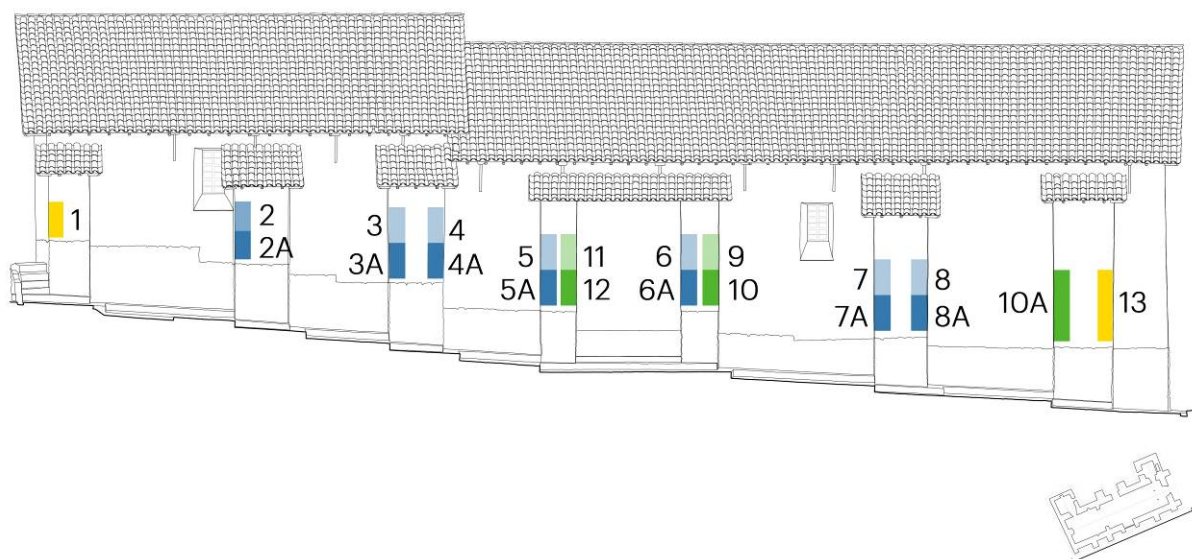
Figura 3 – Alzado sur del templo de Kuñotambo indicando la ubicación de las pruebas de acabado realizadas en noviembre 2020. Dibujo Elena Macchioni © 2021, J. Paul Getty Trust
