DIAGNÓSTICO DE DAÑOS EN VIVIENDAS DE ADOBE CAUSADOS POR EL TERREMOTO 2021 SAN JUAN, ARGENTINA

Vanesa Torres Atencio¹, Leonardo Jesús Funes², Mariano Matar Arturo³

Instituto Regional de Planeamiento y Hábitat -Facultad de Arquitectura-, Universidad Nacional de San Juan-Argentina,

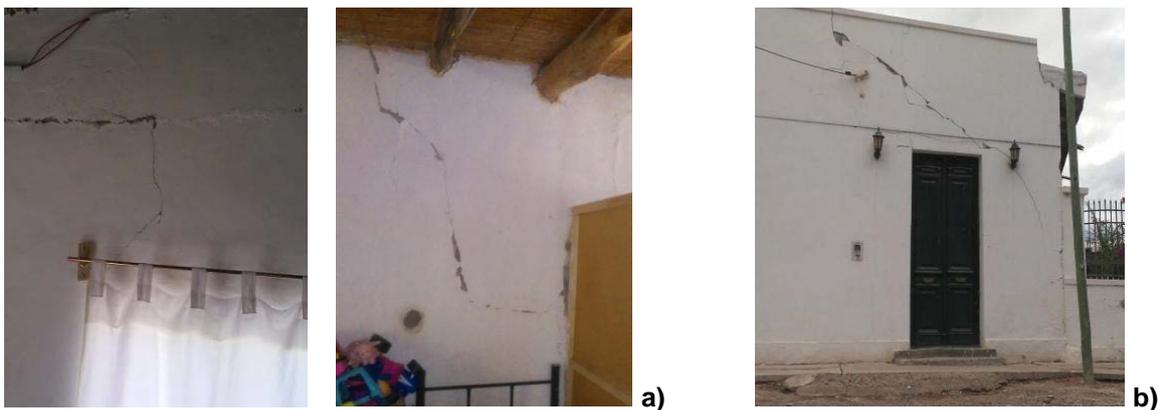
- d) Un 10% de estas muestras poseen revoques cementicio tanto en interior como exterior.
- e) Un 80% de las muestras analizadas presentan fisuras de forma longitudinal, horizontal y en diagonal, las cuales se presentan en un solo lado del muro. Se observan en la parte superior de puertas, ventanas y en encuentros de muro con coronamiento superior (figura 2). Las grietas longitudinales afectan a elementos constructivos principalmente encuentros de muros perpendiculares. Las grietas verticales en la intersección de muros, se detectan en un 50% de las muestras (figura 3)

Figura 2. Fisuras y grietas. Departamento Pocito a 28 km del epicentro del terremoto:
a) viviendas al Noroeste; b) edificio industrial al Sureste

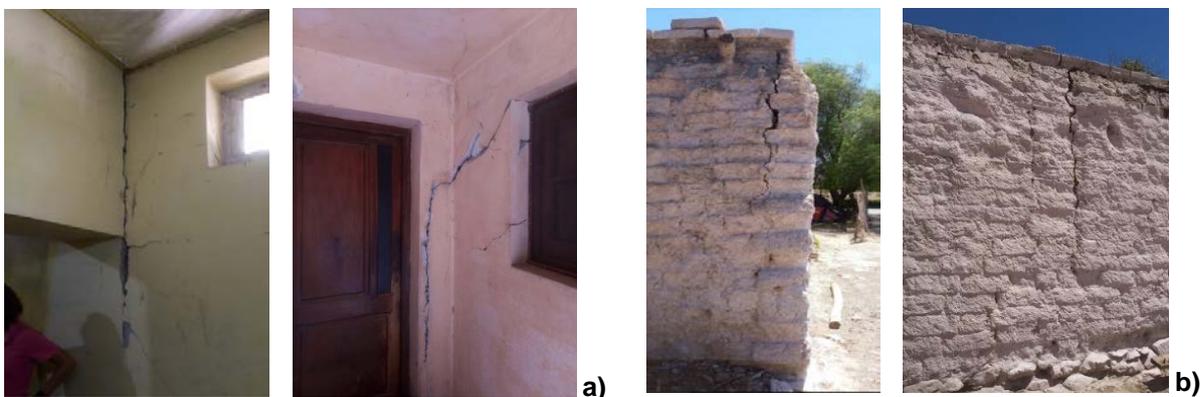
Figura 3. Fisuras y grietas. Departamento Pocito a 25 km del epicentro del terremoto:
a) área Suroeste; b) área Noroeste

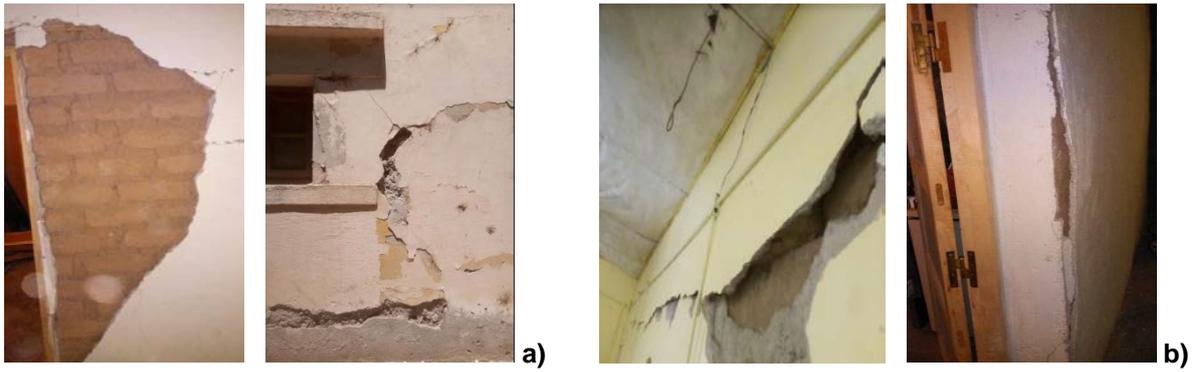
- f) En el 50 % de los casos donde se observa desprendimiento de revoques corresponde al excesivo grosor de la capa y la incompatibilidad entre los materiales (figura 4)

Figura 4. Desprendimientos y fisuras de revestimientos. Departamento Pocito. a) viviendas al Noroeste a 28 km del epicentro del terremoto; b) área Suroeste a 25 km del epicentro del terremoto

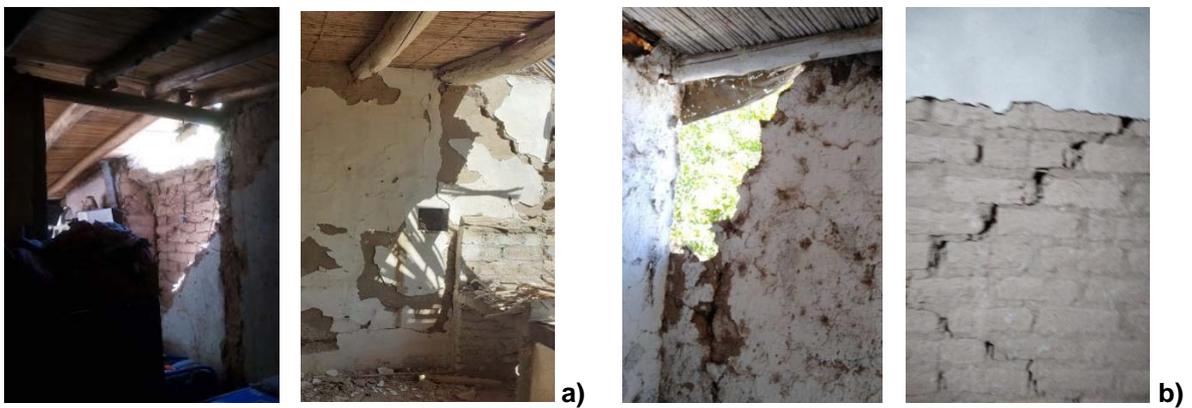
- g) Se detectan en algunas muestras desplazamiento lateral de muro por la presencia de ampliaciones que modifican la geometría de la planta original. Las grietas diagonales producidas por desgarre en las esquinas (figura 5a) tienen su punto inicial hacia la parte superior de los paramentos desarrollándose hacia el vértice inferior. Se observa desplazamiento horizontal a lo largo del muro, generando rotura escalonada con aberturas de juntas de 6 mm (figura 5b)

Figura 5. Deformaciones y fisuras de muros. Área Suroeste del Departamento Pocito. a) a 25 km del epicentro del terremoto; b) a 24 km del epicentro del terremoto

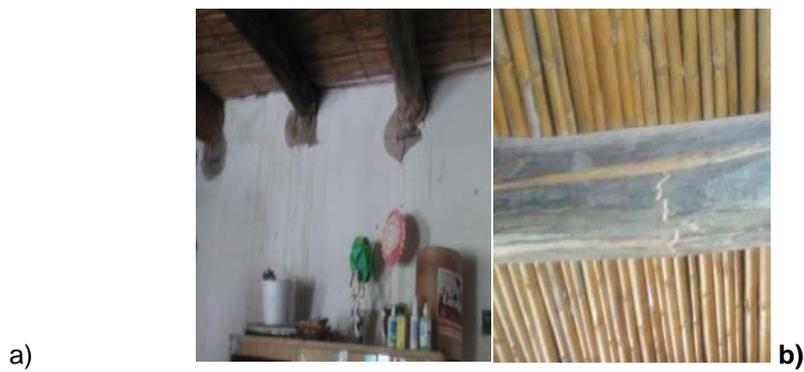
- h) Se identifica daños en cubiertas superiores en el 100% de las muestras relevadas techo de rollizos de madera de álamo con sección irregular, caña de castilla con tierra como aislante térmico. En un 40% las fallas graves se presentan por desvinculación de tirantes (rollizos) de madera con muro, inexistencia de coronamiento superior, además de mantenimiento inexistente y exceso de peso por grandes cantidades de capas de tierra (figura 6a). En un 60% se visualizan fallas en rollizos de madera de álamo por sección irregular e insuficiente y roturas en forma longitudinal en el sentido de las fibras (figura 6b)

Figura 6. Daños en cubiertas superiores. Departamento Pocito: a) área Suroeste a 27 km del epicentro del terremoto (crédito: Municipio de Pocito); b) viviendas al Noroeste a 28 km del epicentro del terremoto

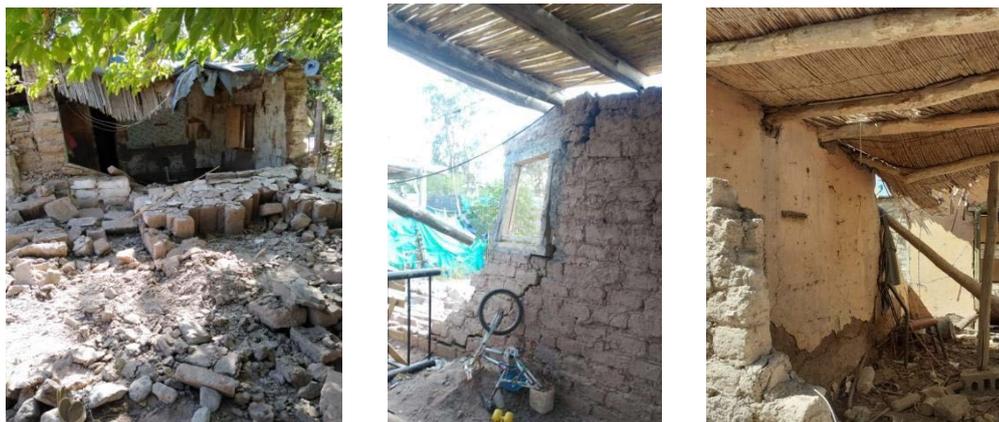
- i) Un 20% es el porcentaje de colapsos generados por este evento sísmico, particularmente en áreas próximas al epicentro, pudiendo determinar que los casos de destrucción y desplome de muros y cubiertas se debe a la falta de elementos de refuerzo como vigas de encadenado superior (viga collar), contrafuertes, sobrecimientos, esto sumado al mal mantenimiento de los edificios (figura 7)

Figura 7. Colapso de edificaciones a Suroeste del departamento Pocito (crédito: Municipio de Pocito)
