# INTERVENCIÓN EN EL PATRIMONIO HISTÓRICO DE TIERRA, PROVINCIA DE SALTA, ARGENTINA

**Birmania Giles Castillo**

Dirección de Preservación del Patrimonio Arquitectónico y Urbano de Salta (DIPAUS)  
Secretaría de Cultura de la Provincia de Salta – Argentina., [bir58.giles@gmail.com](mailto:bir58.giles@gmail.com)

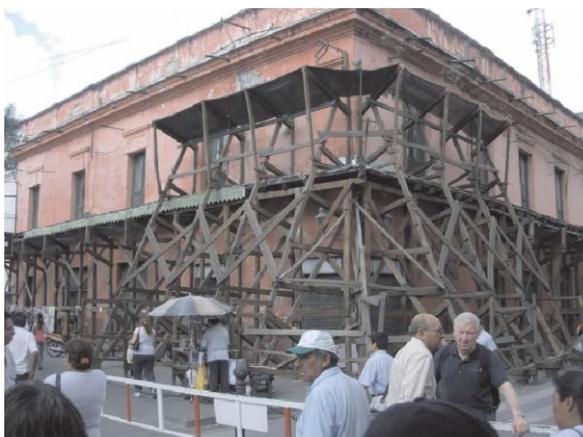
A nivel general, en los muros, se identificaron sectores donde existían grietas importantes –7 a 10 cm de ancho- de vieja data y fisuras de distinta índole, hundimientos del piso por asentamientos diferenciales y desplomes de muros.

Figura 1. Vista de fachadas antes de la intervención

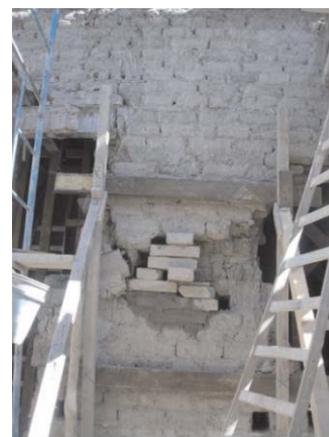
En la planta baja, los muros enchapados con ladrillos hasta 1 m de altura presentaban deterioros en la base, eflorescencia, disgregación y erosión del material, tornando inestable la estructura portante.

Figura 2. Estado de los muro en planta baja

Se ocultó el problema de humedad en la base de los muros, con revoques cementicios y enchapados de ladrillos, lo que acentuó más el problema, disgregando el material confinado

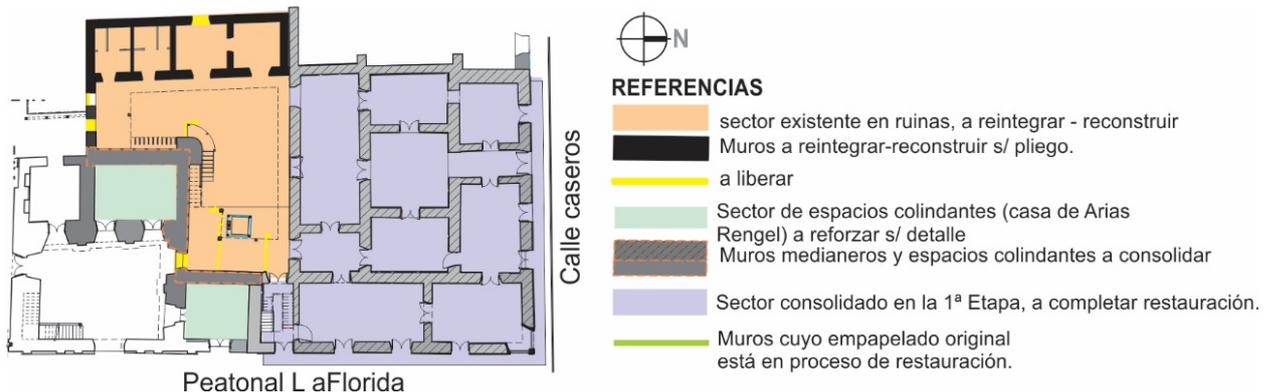
Figura 3. Plano planta baja y esquema de intervención

Por razones de presupuesto, se propuso trabajar por etapas, ejecutando, en la primera (año 2011-2013), la consolidación y el reforzamiento de todas las habitaciones que rodean el primer patio (el patio más pequeño), que es el sector más representativo de la vivienda, y que está destinado a exposiciones libres en planta baja y a recrear la vida del siglo XIX. La planta alta, para lo cual se contó con documentación histórica escrita, fotográfica y todo el mobiliario original de la casa, está en proceso de restauración. En esta etapa se planteó consolidar el sistema estructural existente, mejorar las conexiones entre los elementos constitutivos e incluir un sistema de refuerzo adicional compatible.

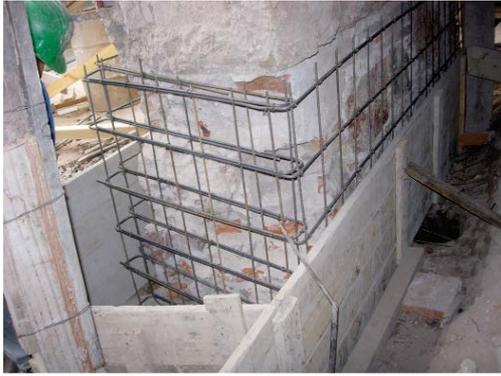
Figura 4. Refuerzos de sobrecimientos

Debido a fallas en el sobrecimientos y laminación en la base del muro, que causó el desmoronamiento de algunos tramos, se tomó la decisión, de manera distinta al reemplazamiento de los sobrecimientos de piedra y barro previsto en el proyecto ejecutados con hormigón ciclópeo por tramos alternados, se optó por consolidarlos y confinarlos con un zuncho de hormigón armado (malla con hierro del 8 con 20), dejando rejillas de ventilación en el mismo.

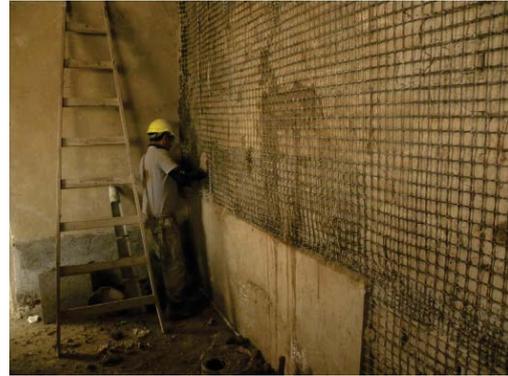
Figura 5. Atando los conectores de la malla

Estos refuerzos consisten en la inclusión de mallas de polímeros entre el revoque de barro y el muro de adobe; colocadas en ambas caras de la pared, que se vinculan entre sí, por medio de amarres con cordones de rafia reforzada ó polímero que atraviesan el muro cada 30 a 40 cm en ambos sentidos (vertical y horizontal). Este material, es durable y compatible con la tierra.

Estas mallas que se colocaron en ambas caras de todos los muros de planta baja y alta, se vinculan a las vigas y alfajías perimetrales del entrepiso y también a la estructura del techo. Esta conexión es importante para el trabajo conjunto de todos los elementos estructurales. En la planta alta, además, se colocan, en todo el perímetro de la parte superior de los muros, tensores de nylon de 3/4” de espesor con resistencia de 2700 kgf/m a la tracción, vinculados a la geomalla.

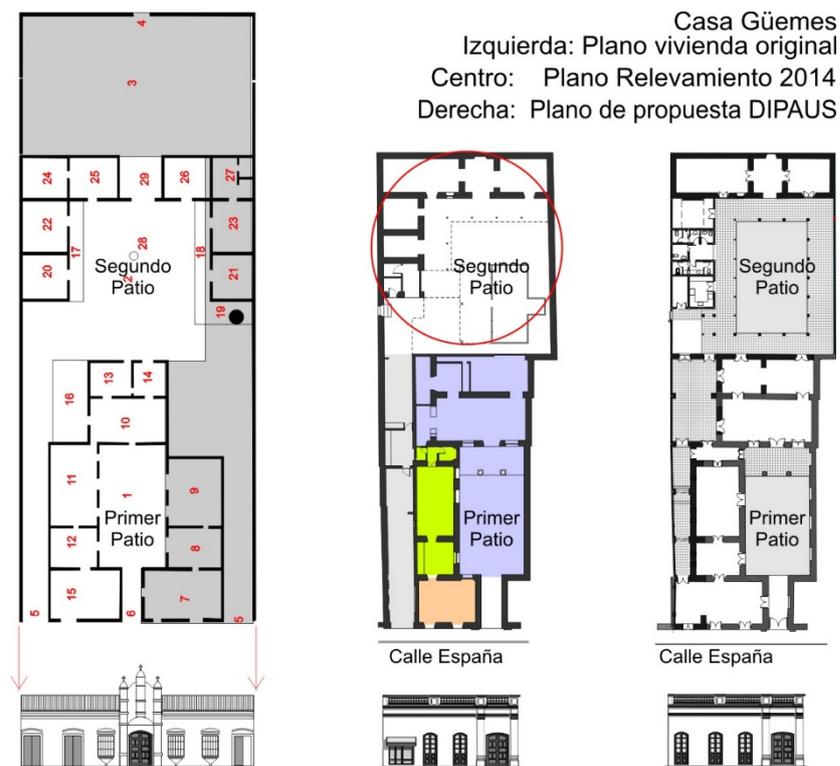
Esta casona, subdividida y con modificaciones en los siglos XIX y XX, funcionaba como vivienda y luego de un tiempo de abandono fue usada con actividades comerciales. Ha llegado a los días de hoy sin el acceso de la derecha, ni las habitaciones del lado Este, tampoco la huerta del fondo (figura 8 – planta izquierda zona pintada de gris); con la fachada modificada y con agregados del siglo XIX (muro de parapeto y balaustres).

Figura 8. Evolución histórica plano de planta de Casa Güemes

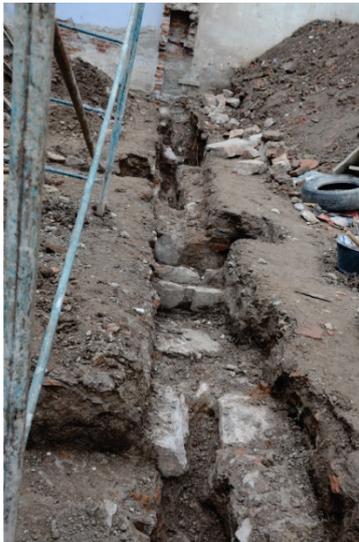
Figura 9. Piso y cimiento original

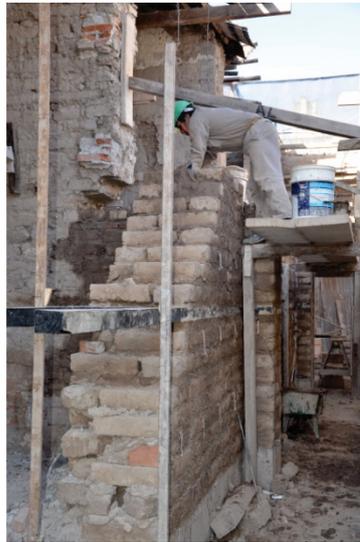
Figura 10. Restitución de muro

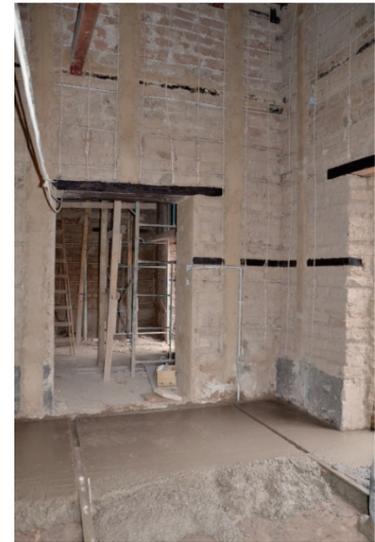
Figura 11. Traba de madera y refuerzos de sogas

En el sector del primer patio se liberaron los espacios de los agregados y subdivisiones (muros de ladrillos), y la intervención se enfocó en la restauración y consolidación de todos los elementos constructivos: se retiraron todos los revoques, recalzaron muros y cimientos existentes donde fue necesario, se desarmó la totalidad de la cubierta de los techos verificando el estado de la estructura reemplazando la madera deteriorada. Se resanaron las grietas de los muros, colocando trabas de madera donde fuera necesario y en la de unión de muros nuevos y con los existentes, se colocó viga corona en la cabeza de todos los muros, reforzando los mismos -según cálculo estructural- con una red de sogas, en ambas caras; previo al revoque de barro.
