CONDICIONES ESTRUCTURALES DE LA CASA HACIENDA SOJO, PIURA, PERÚ

Henry Eduardo Torres

Palabras clave: estructuras, adobe, quincha, patrimonio

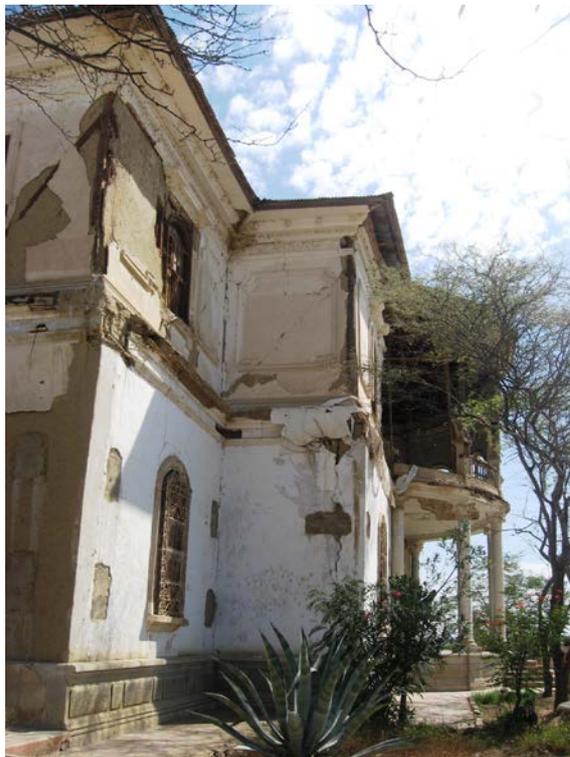
Figura 1. Vista desde el exterior de la casa Hacienda Sojo, se puede observar el deterioro de sus muros. (crédito: H.E. Torres)

En el exterior de la casa los materiales han sido deteriorados por las temporadas de lluvia que han afectado con el paso del tiempo sus capacidades mecánicas, tanto en la fachada como en zonas de cabeceras de muros y superficies de adobe y quincha las lluvias han erosionado y provocado incluso colapsos locales de algunos segmentos.

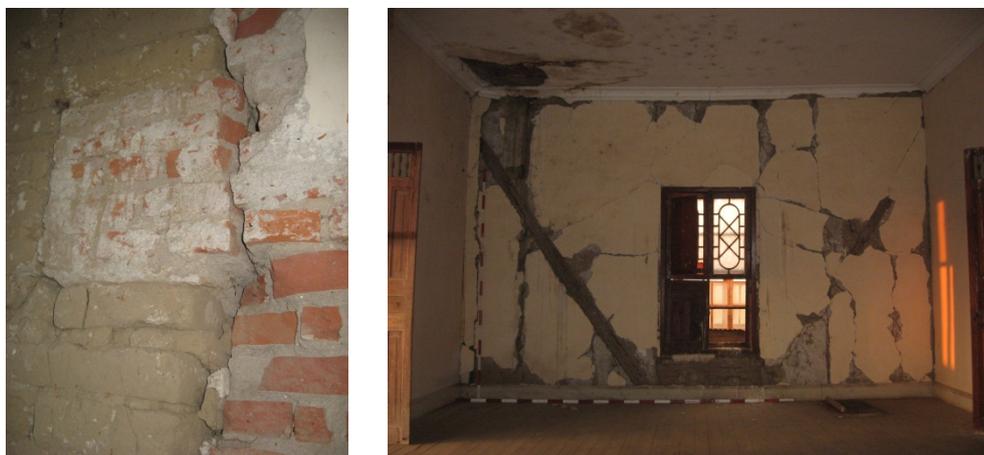
Figura 4. Endentado del pilar de ladrillos cortado y daños en el muro de quincha debido posiblemente a desplazamientos fuera de su plano (crédito: H.E. Torres)

A pesar de ello, se observan en la casa, fisuras, desplomes y otros daños en forma localizada, los mismos que tendrían su origen en los desplazamientos que si son significativos debido a la fragilidad de la mampostería de adobe que es susceptible de los desplazamientos fuera de su plano y a la falta de un arriostramiento que permita dividir uniformemente los esfuerzos para menguar los desplazamientos excesivos. Prueba de ello es la rotura de los endentados en los pilares de mampostería de ladrillo en las esquinas (figura 4).

Además, debe asegurarse en la zona reforzada con pilares de ladrillo que se mantenga un cierto nivel de adherencia con el muro de adobe, para que exista transferencia de esfuerzos y/o que sirvan de efectivo confinamiento como para lo que fueron diseñados.

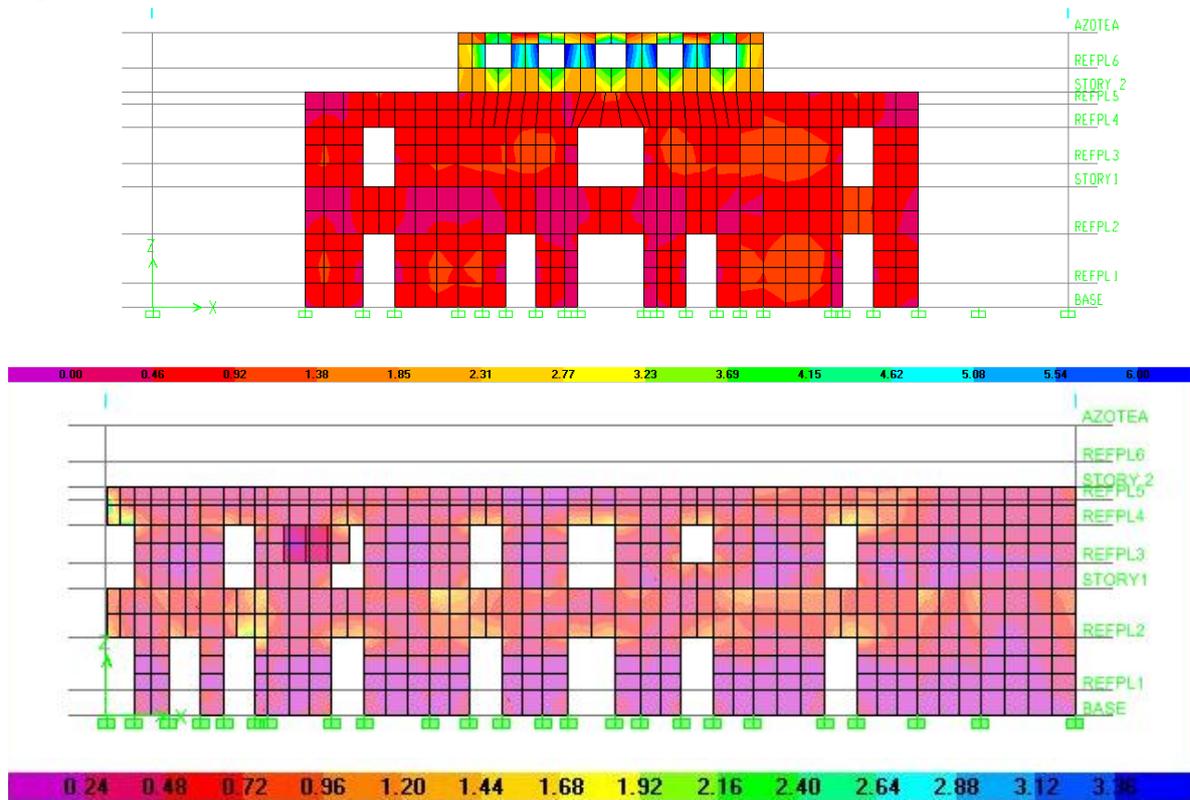
Los muros de adobe no presentan altos valores de esfuerzo. Según los cálculos del modelo matemático ellos no sobrepasan los 3 kgf/cm² en corte, lo que permite afirmar que la estructura del primer piso no ha sido sobre-esforzada y que la alta densidad de muros y sus arriostramientos habrían colaborado a un buen nivel de desempeño mecánico de los muros.

Figura 5. Esfuerzos en muros de adobe y quincha (créditos: H. Scaletti /H. E. Torres)

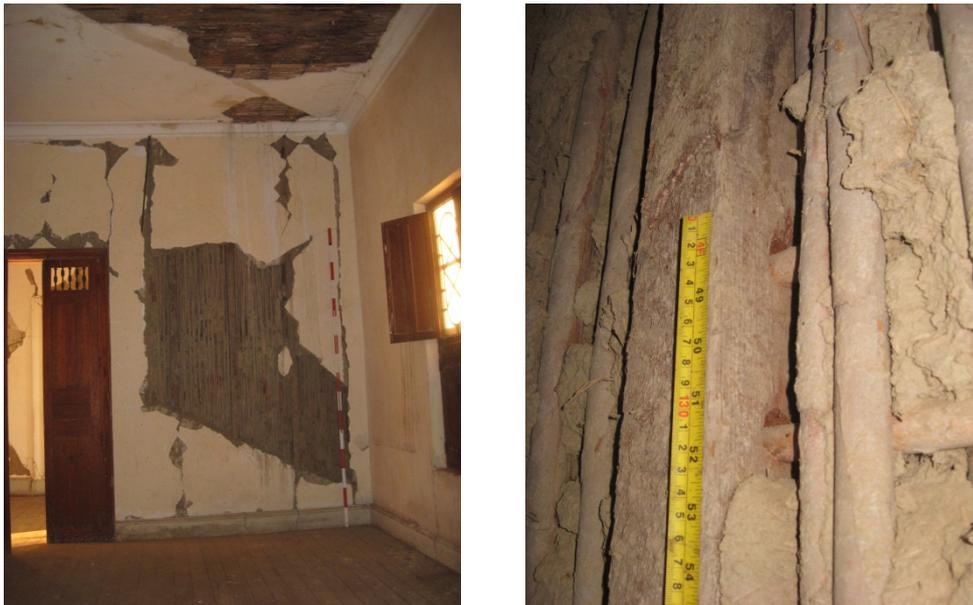
Los esfuerzos observados en los muros de quincha no exceden los límites máximos esperados, sin embargo dada la flexibilidad de este tipo constructivo se observan desplazamientos de hasta 20 cm que comprometen la estabilidad local de las estructuras de quincha en ciertas zonas de la planta superior, además debe comprenderse que el medioambiente juega un papel importante en el estado de conservación de los materiales, considérese que la quincha posee elementos de madera que son atacados por insectos y humedad que puede originar la pudrición de estos elementos, disminuyendo sus propiedades mecánicas y provocando a mediano plazo colapsos.

Figura 6. Muro de quincha con daños y vista de la estructura interna. (crédito: H.E. Torres)

Los muros de quincha, deben revisarse en su estructura interna, deben inspeccionarse todos los paños poniendo énfasis en los que han sufrido mayor desplazamiento y presentan desprendimiento del revestimiento de yeso, los pies derechos del bastidor así como las cañas deben estar en perfecto estado, reemplazando elementos fracturados o en pudrición evidente, utilizar un biocida para evitar el ataque de insectos xilófagos y microorganismos dañinos.
