## REVITALIZACIÓN DE UNA CULTURA CONSTRUCTIVA LOCAL: RECONSTRUCCIÓN EN EL NORTE CHICO DE CHILE

**Palabras clave:** adobe, reconstrucción, terremoto, patrimonio, capacitación

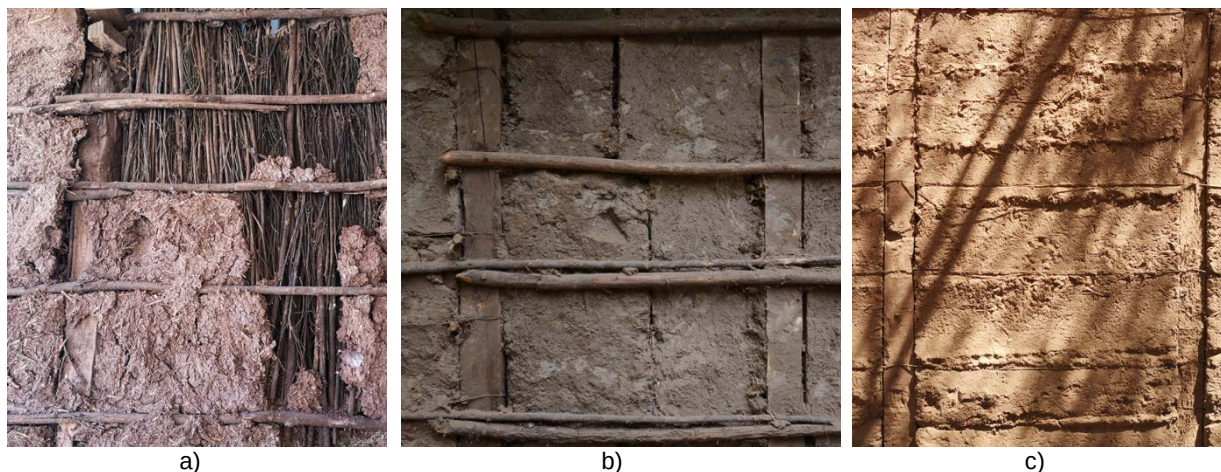
En uno de los casos se observó una técnica constructiva diferente, la cual se basó en un sistema de pie derechos de cuatro pulgadas de sección, ubicados cada 60 cm, cuyo relleno fue confeccionado mediante tierra vaciada en estado plástico dentro de un molde, lo último se deduce debido a las marcas de los encofrados de madera que han quedado como huellas en la superficie del relleno (figura 2c).

Figura 2. a) Quincha con relleno de ramas y tierra plástica; b) Tabiquería con relleno de adobe en pandereta fijado con ramas; c) Marcas de moldajes que evidencian relleno de tierra vertida en estado plástico (crédito: C. Vega)

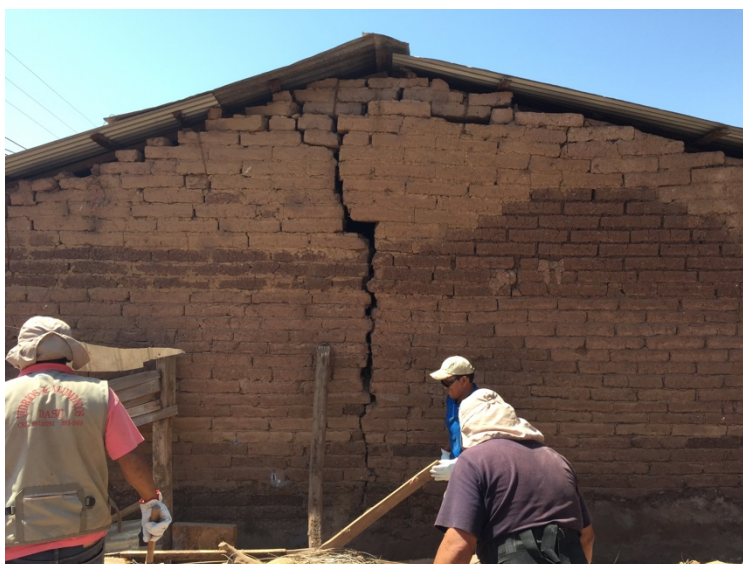
a) Grietas pasantes de carácter estructural que, en algunos casos, interrumpían la continuidad de los muros, comprometen la estabilidad de los mismos. La mayoría de las grietas detectadas corresponden a las esquinas y encuentros de muros donde se evidencia la ausencia de refuerzos de madera o bien por el desaplome de alguno de los muros a falta de un dispositivo de arriostre. En un caso particular se observó una grieta en la mitad del

muro (figura 3a), producto de una viga de hormigón armado que terminaba de manera perpendicular al centro del muro, pero no tenía ninguna conexión con el resto de la vivienda.

f) Desaplome en muros: El desaplome en muros se ha generado debido a la falta de sistemas de arriostramiento horizontal, tales como vigas de amarre. En algunos casos se ha evidenciado la presencia previa de estas vigas pero que han sido removidas erróneamente para aumentar la altura piso-cielo.

Figura 3. a) Grieta y desaplome provocado por viga de hormigón armado; b) Daños generados por humedad al emplazar vivienda de manera errónea (crédito: A. Rivera)

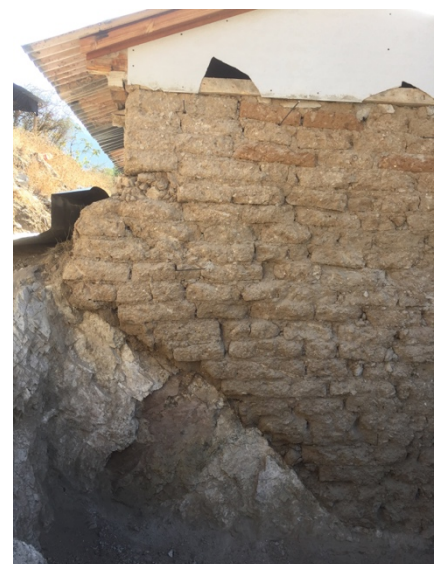
b)

h) Daños causados por humedad: Se ha observado, especialmente en zonas afectadas por la deficiencia de canalización de aguas lluvias y también en muros construidos adyacentes a laderas de cerros (figura 3b) o cercanos a zonas húmedas como baños y cocinas, en los cuales se han producido fugas y filtraciones que han erosionado significativamente los muros de adobe y los elementos de madera presentes, comprometiendo la estabilidad de la estructura.

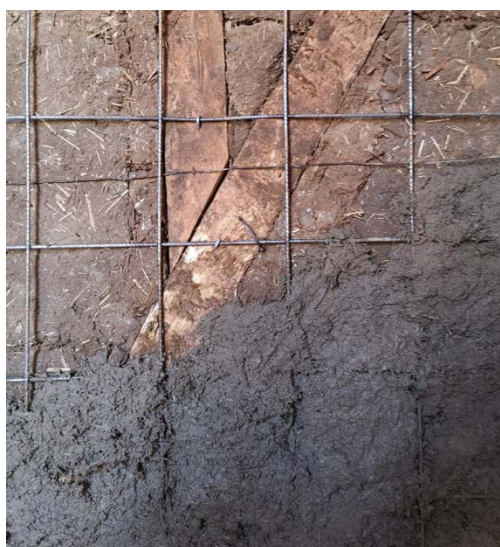
Figura 4. a) Colocación de la primera capa de estuco grueso o “chicoteo”; b) Colocación de la segunda capa de estuco grueso (crédito: C. Vega)

Luego de la instalación de las mallas, se colocan los estucos gruesos de tierra con una mezcla previamente reposada, esta se realiza en dos etapas; la primera, denominada “chicoteo” (figura 4a) consiste en proyectar la mezcla con fuerza sobre la pared humedecida generando una superficie rugosa para recibir la próxima capa. La siguiente capa de estuco grueso se coloca una vez que se han instalado guías para asegurar una superficie plana y
