RECUPERACIÓN DE LA ARQUITECTURA PATRIMONIAL DE TIERRA, BARRIO EL VERGEL, CUENCA, ECUADOR

Fausto Cardoso¹; Tatiana Rodas²; Gabriela Barsallo³; María Cecilia Achig-Balarezo⁴

Proyecto Ciudad Patrimonio Mundial, Facultad de Arquitectura y Urbanismo, Universidad de Cuenca, Cuenca, Ecuador,

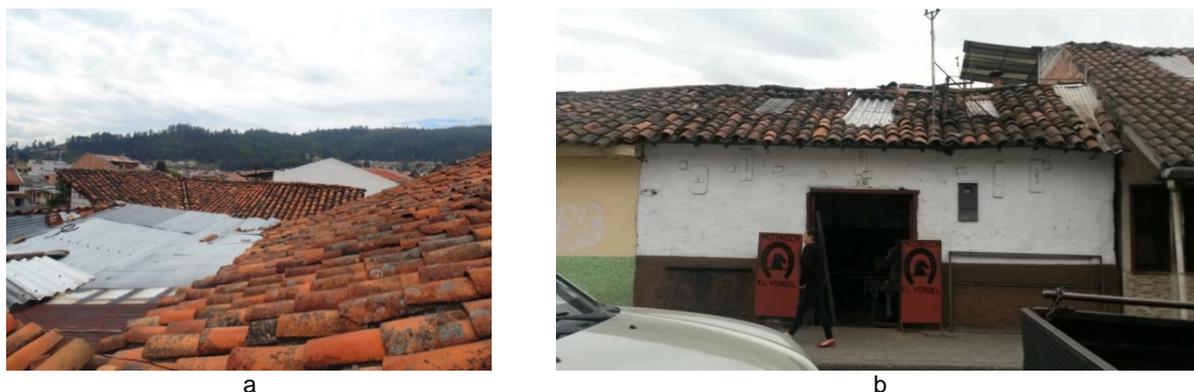
El pandeo de algunas estructuras de las cubiertas era visible, por lo que al momento de la ejecución de obras fue necesario complementar los diagnósticos y reportes, al poder acceder al desarmado de algunos elementos constructivos en forma íntegra. La obra abierta en realidad, resulta ser la única posibilidad para esta inspección a fondo pues los accesos se facilitan y elementos como enchacleados o especiales sistemas de cielorrasos, como tablas y tapa juntas de madera, ya no son obstáculos de acceso a las estructuras.

El uso de materiales incompatibles en la quinta fachada es evidente. Un mosaico de planchas de zinc, fibrocemento, y vieja teja acomodada precariamente debilitaba el valor patrimonial de la edificación, presente en el histórico uso de faldones de teja artesanal que es propio de la ciudad.

Figura 1. Calle Las Herrerías: a) Materiales incompatibles en cubiertas de edificaciones patrimoniales (crédito: G. Barsallo); b) Pandeo en cubiertas (Fuente: Proyecto Ciudad Patrimonio Mundial)

En las viviendas cubiertas con fibrocemento u otros materiales de origen industrial, se procedió a evaluar su condición, reparar donde fuese necesario y luego a entejar sobre ese material, con lo que la ciudad recuperó una parte de los tejados revestidos con materiales propios y compatibles con su condición patrimonial. Esto redujo el impacto visual, aportando a la uniformidad en la cromática del paisaje urbano.

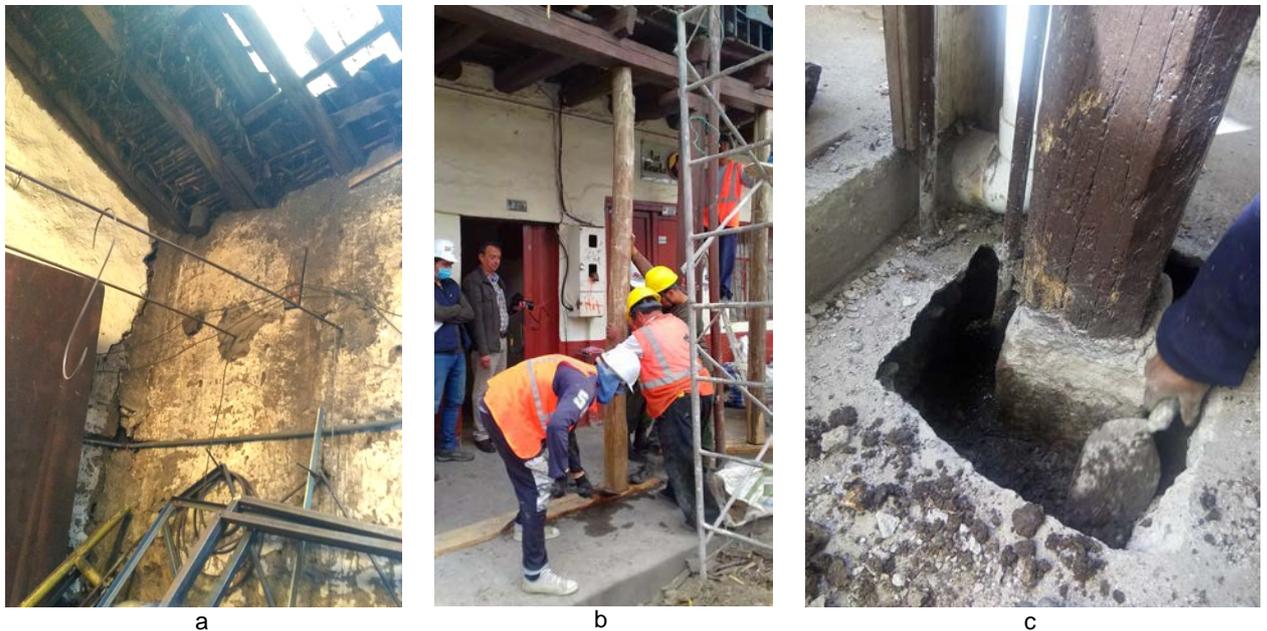
Varias columnas estructurales de madera en los pórticos y en los interiores, presentaban pudrición, debido a que entraron en contacto directo con piso, como resultado de obras públicas (construcción de veredas que pusieron en contacto la madera con el piso, anulando el rol de la basa que en varios ejemplos se las encontró a centímetros bajo el nivel actual del suelo. Este es claro ejemplo de la ejecución de obras civiles en forma irresponsable y anti técnica, en la que el valor de la edificación y las consideraciones sobre su estabilidad no fueron ponderados.

En un caso puntual, en una de las fachadas de las edificaciones patrimoniales se identificó a simple vista una fuerte inclinación del muro principal. Una intervención empírica de algunos años atrás había sido aplicada alcanzando un precario equilibrio, pero la fachada requería de un leve sismo para colapsar. Esto determinó la ejecución de obras emergentes para luego definir una solución para alcanzar la estabilización autónoma del elemento exterior.

Figura 2. Barrio El Vergel: a) Tensores que sujetan la fachada principal de una de las edificaciones; b) Apuntalamiento para sustitución de columnas, Campaña 2018; c) Base de piedra en columna, por debajo del nivel del piso (Fuente: Proyecto Ciudad Patrimonio Mundial)

En varios espacios interiores, exteriores y en entrepisos, se sustituyeron las vigas en mal estado que sostenían estructuras, apuntalando previamente partes de la edificación para evitar su colapso. Mientras las estructuras estaban soportadas por los puntales, se incorporaron las columnas de madera en los pórticos frontales y/o posteriores, introduciendo a la vez basas de piedra labrada o recuperándolas de su posición por debajo del nivel del

suelo. Se eliminaron o se reemplazaron parcialmente partes de las columnas afectadas por la humedad, mediante ensambles cuidadosamente elaborados.

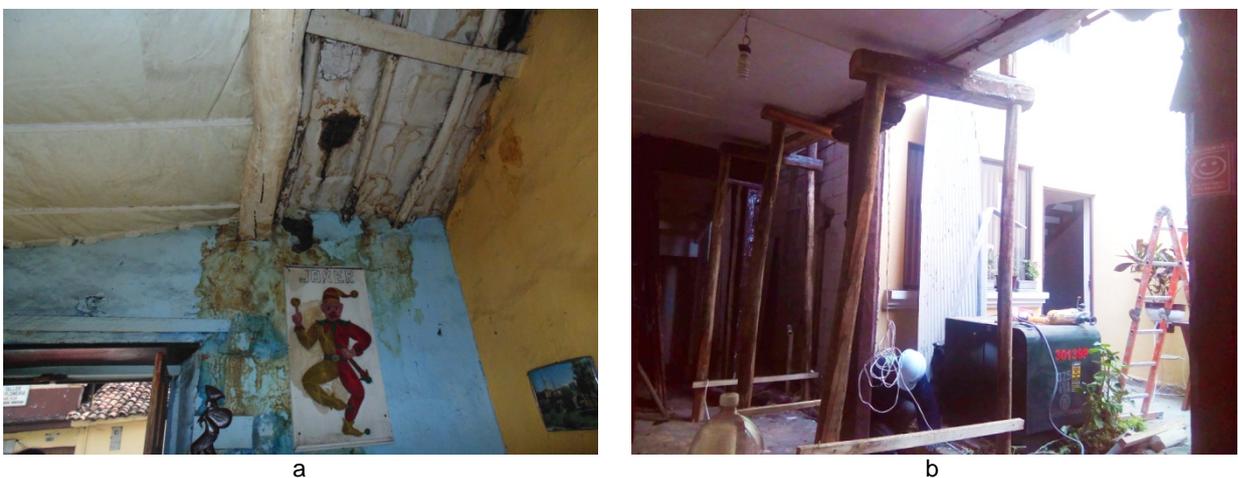
En el interior de las edificaciones las condiciones no eran mejores: en los muros conectados directamente con la cubierta, se encontraron manchas por las goteras, lo cual afectó también a varios muros interiores, deterioros que derivaron en la aparición de grietas por la insolvente situación de las cubiertas. Del mismo modo, los cielos rasos, algunos de más de un siglo de existencia y prácticamente sin mantenimiento, resueltos con enchacleados presentaban pudrición, desprendimientos y deterioro atribuidos siempre a los daños en las cubiertas.

Figura 3. a) Humedad y manchas en cielo raso y muros internos, producidos por filtración de agua; Autor: Gabriela Barsallo. b) Apuntalamiento tipo puente, para sustitución de columnas e incorporación de bases (Fuente: Proyecto Ciudad Patrimonio Mundial)

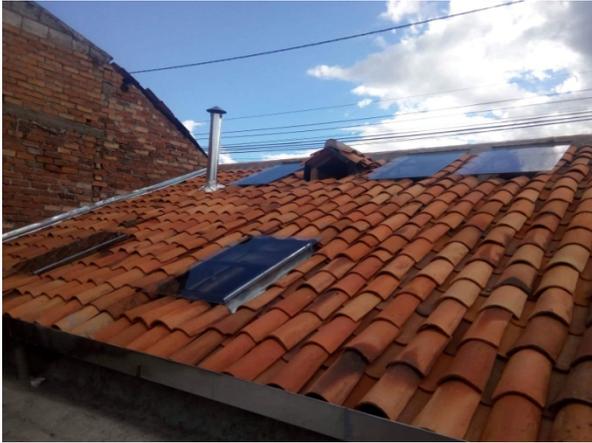
Figura 4. Intervención en cubierta, Campaña 2018 (crédito: T. Rodas)

En las estructuras de cubiertas se incorporaron vigas, viguillas y tiras de eucalipto, (madera dura y de cultivo, abundante en la región) las cuales sustituyeron las piezas de madera de secciones inadecuadas, o menores a las requeridas, desechando también elementos apolillados que presentaban pudrición, e introduciendo camas de carrizo, según el método tradicional.

Como innovación tecnológica se insertó un sistema constructivo compatible con la arquitectura de tierra: se incorporaron tableros laminados de origen industrial de 9 mm de espesor y sobre ellos un par de tirillas cada metro, con el objetivo de guiar la colocación de la teja, este sistema reemplazó las planchas de zinc que fueron retiradas de todas las edificaciones. Sobre los tableros se insertó un impermeabilizante, geomembrana de 500 micras y sobre ella se entejó, utilizando los materiales recuperados y completando con los nuevos materiales, también de producción artesanal.

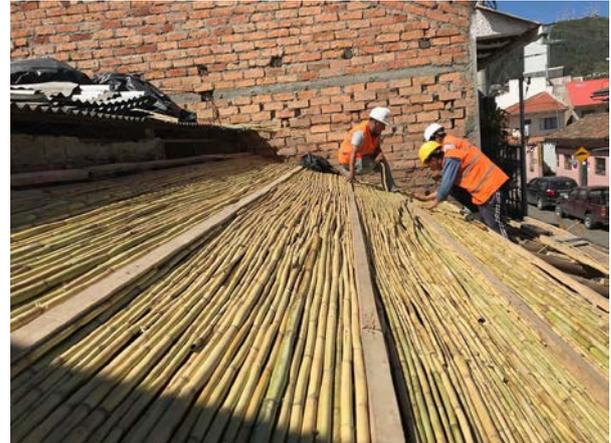
Figura 5. Incorporación de carrizo en cubierta sobre estructura de madera (Fuente: Proyecto Ciudad Patrimonio Mundial)

Los trabajos enmarcados en criterios generales, tuvieron soluciones específicas caso por caso. En algunas casas se recuperó el encarrizado y se dejó visto este material incorporado como una moderna presencia que apela a la tradición en los espacios interiores.

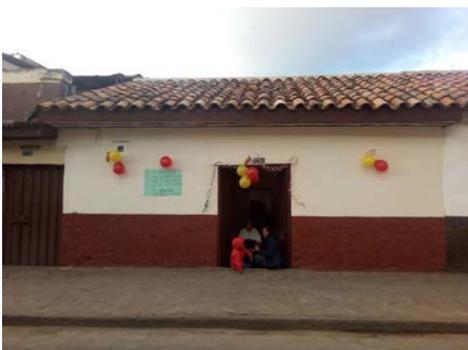
a

Figura 6. Las Heredías: a) fachada después de la intervención; b) Reparaciones en fachada; c) Muro de bahareque (crédito: T. Rodas)

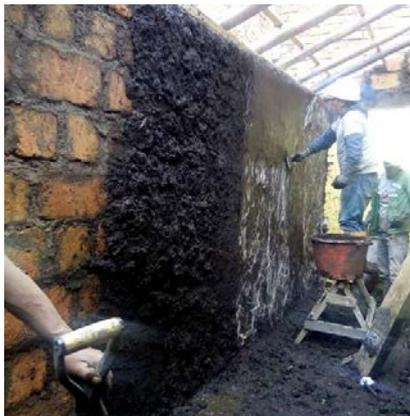
Figura 7. Campaña de mantenimiento Las Herrerías 2018. a) Sistema constructivo en adobe con tierra roja; b) Interior de la edificación recuperada de un herrero del barrio (crédito: T. Rodas)

En esta experiencia, el equipo de trabajo detectó varios muros agrietados. Al ponderar su valor frente a su estado de conservación, excepcionalmente se decidió reconstruirlos íntegramente con los sistemas constructivos originales de tierra, incorporando acabados finales con revoques con cabuya y empañetes de guano, aplicando por último fondo y pintura.
