# **LAS PRESIONES URBANAS EN LA ARQUITECTURA TRADICIONAL DEL BARRIO SANTO DOMINGO DE TUXTLA GUTIÉRREZ, MÉXICO**

**Palabras clave:** arquitectura de tierra, catalogación, urbanismo patrimonial

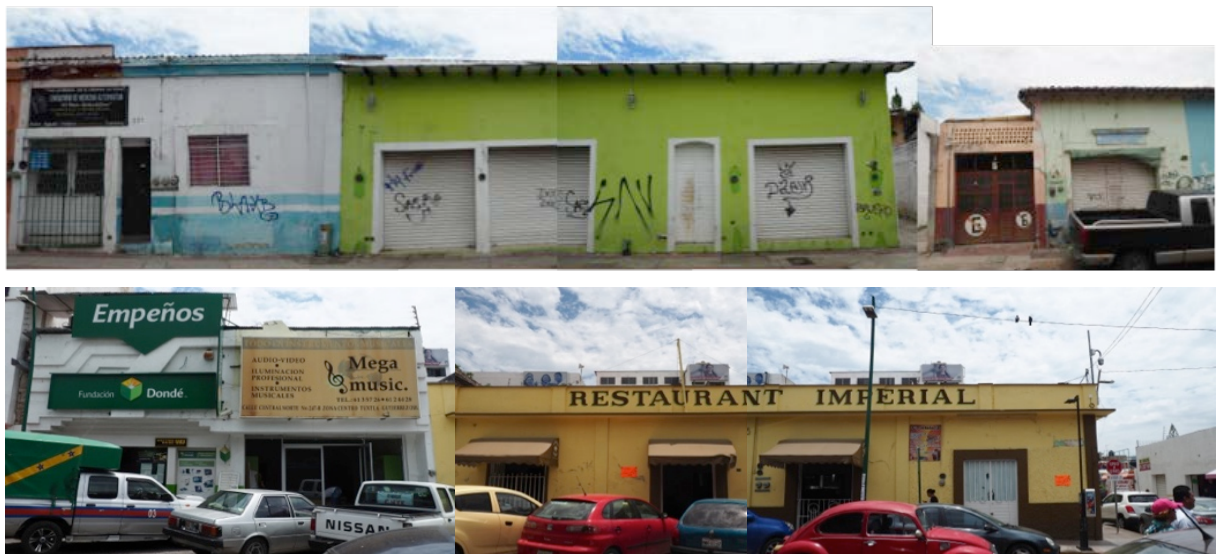
La remonta de las edificaciones es uno de los principales factores que afectan al contexto e incluso, en algunas ocasiones, a las mismas edificaciones debido a la adaptación de las medianeras que les daban soporte.

Figura 2. Comparación de edificaciones tradicionales con contextos conservados versus con cambios en su contexto (crédito: A. Parra-Zebadúa)

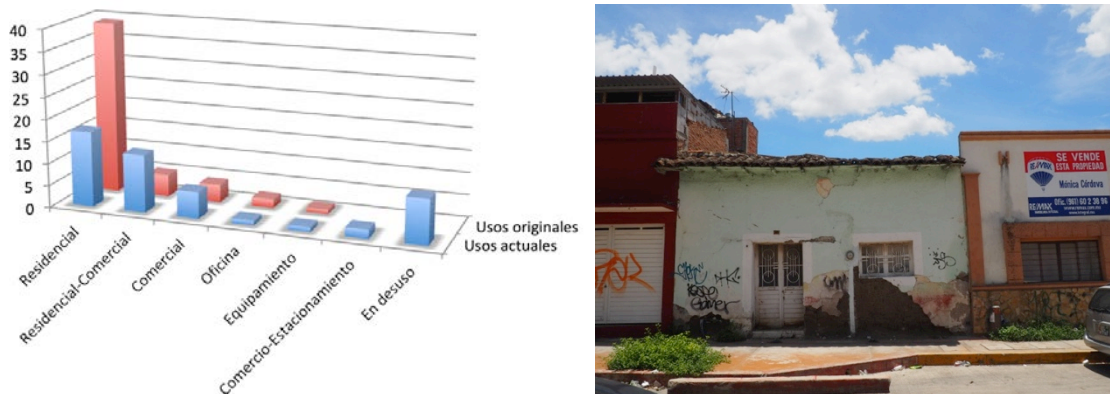
El desuso en las edificaciones tradicionales es de un 20% frente a un 30% del total de las edificaciones tradicionales y no tradicionales en el barrio, según datos del Instituto Nacional de Estadística y Geografía (INEGI, 2015). Estas edificaciones son las que se encuentran en un alto riesgo de desaparición en los próximos años debido al abandono y rápida desintegración debido a los materiales que las componen y sus sistemas constructivos que se explicarán más adelante.

Figura 4. Comparación de la variación de usos previos y usos actuales de las edificaciones tradicionales del Barrio Santo Domingo y ejemplo de edificaciones en desuso (crédito: A. Parra-Zebadúa)

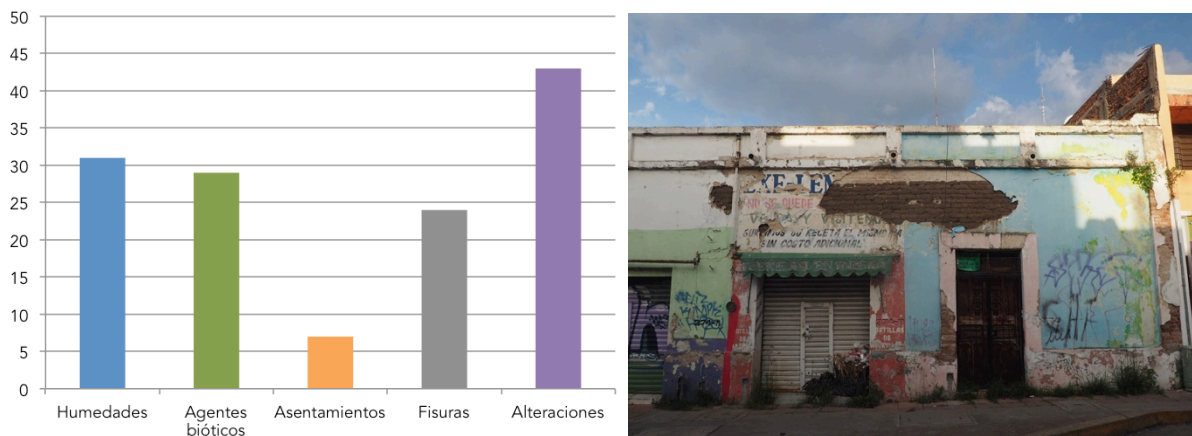
Otro de los problemas que se presentan es el desprendimiento de material principalmente en las fachadas de las viviendas. En algunas ocasiones, este desprendimiento responde a la

inclusión o cambios de instalaciones que están adheridas a las fachadas y, en el caso de los muros de adobe con recubrimientos de mortero de cal sin embaldosar, los clavos o ganchos metálicos les afectan a tal grado de lograr su desprendimiento. En otros casos, las instalaciones, al atravesar el tejado al margen de los muros, dejan pasar agua pluvial y va desprendiendo poco a poco el material de recubrimiento de los muros.

Figura 5. Gráfica de las lesiones patológicas de las edificaciones tradicionales en el Barrio Santo Domingo y ejemplo de las alteraciones presentes (crédito: A. Parra-Zebadúa)
