LA ESTACIÓN DEL FERROCARRIL DE LUQUE COMO EJEMPLO DEL PATRIMONIO DE TIERRA, PARAGUAY

Alicia Raquel Ramírez de Crichigno¹, Maricarmen Couchonnal Ramírez²

Facultad de Arquitectura Diseño y Arte, UNA – Universidad Nacional de Asunción - campus San Lorenzo; Paraguay

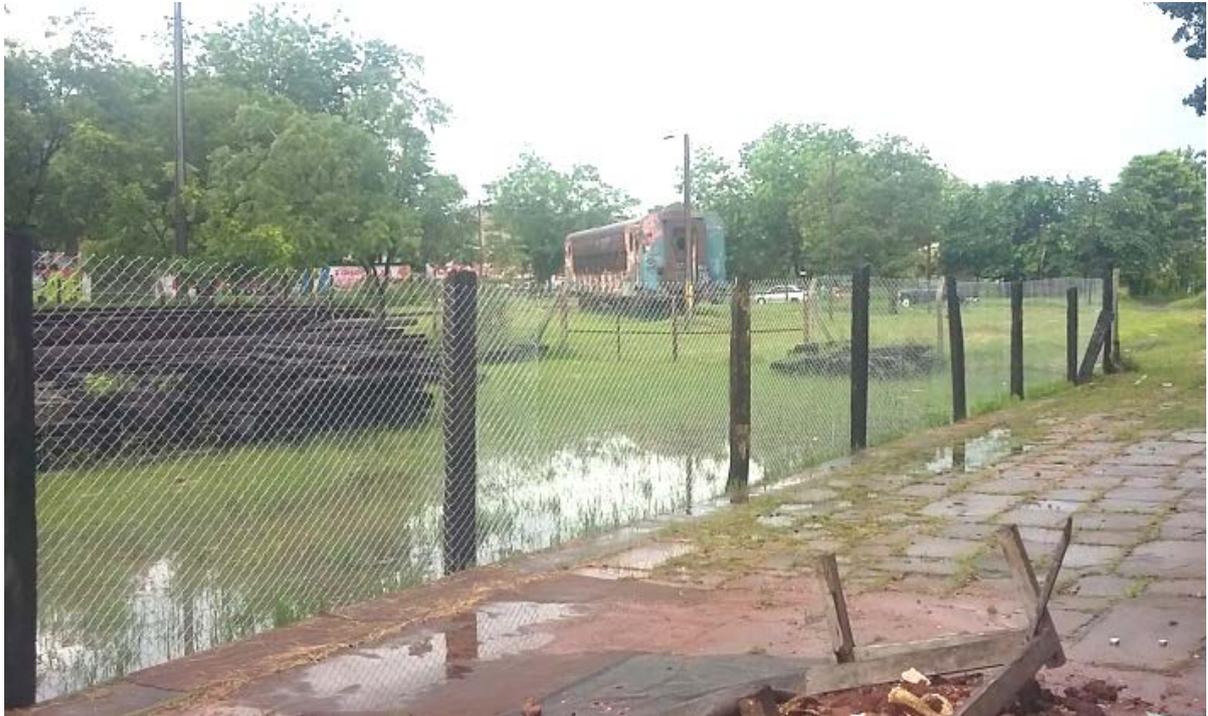
Uno de los principales factores de degrado en este edificio de tierra y madera, es la presencia de agua, ya sea por filtraciones desde el techo como por la humedad ascendente desde el suelo que se da por encontrarse el edificio en una cota más baja que las calles aledañas, que debido a la mala planificación de la ciudad, lo dejó en tan desfavorable situación sin prever los daños que ésta ocasionaría, por lo que en épocas de lluvia el agua se mantiene sólo a pocos centímetros del nivel de piso cubriendo casi totalmente el cimiento y llegando a tocar los muros de adobe, los cuales van deshaciéndose paulatinamente.

Figura 2. Entorno inmediato de la estación luego de días de lluvia, con agua estancada del lado de las antiguas vías e incluso en sectores vecinos al edificio (crédito: A. Ramírez, 2015)

Se propone primeramente la construcción de un sistema de drenaje para el desagote de las aguas pluviales, ya que ninguna intervención será adecuada sin antes realizar este trabajo en todo el predio, para que pueda desaguar no solo el agua del sitio mismo sino las que vienen de las calles circundantes, cuyos trabajos deberán ser coordinados con el Municipio.

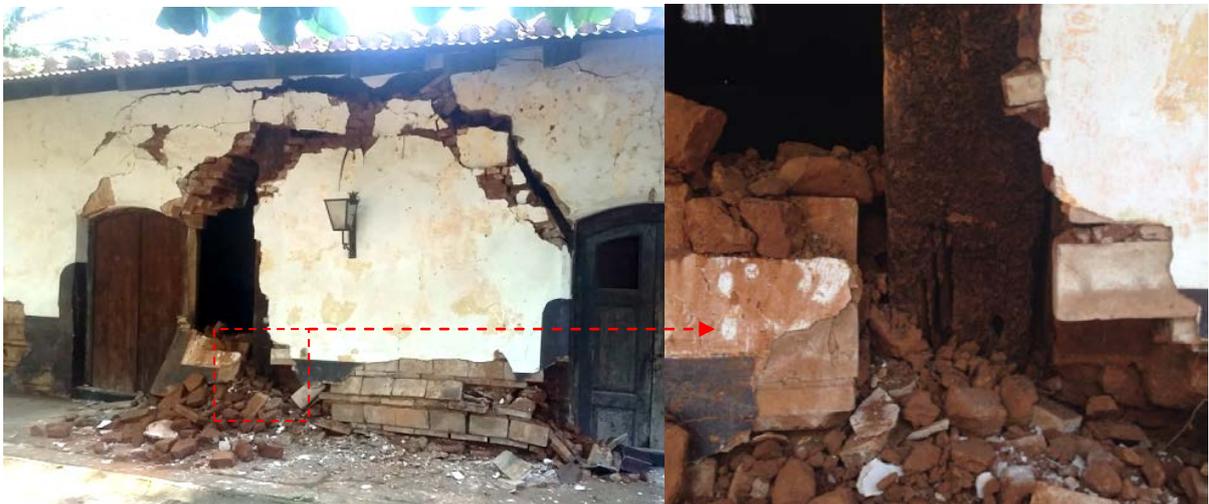
Otro de los factores que aceleraron el proceso de deterioro, es la presencia de termitas en todo el predio, especialmente dentro del edificio, ya sea en muros, estructuras de madera y aberturas. Las mismas destruyeron principalmente los elementos de madera, sobre todo en sus extremos, en la mayoría de los casos ocultos.

Figura 3. Fachada Sur de la estación, hacia la ciudad, en donde se visualiza en la ampliación el horcón de madera dañado por termitas en su parte inferior (crédito: A. Ramírez, 2015)

También una de las importantes acciones es la eliminación de las termitas en todo el predio y luego del edificio, con la incorporación de barreras perimetrales que impidan un nuevo ataque.

Una vez asegurado el sector, se propone la realización de las prospecciones tanto de las fundaciones como del estado real de cada una de las maderas de la estructura. En cuanto a los horcones se debe realizar un corte en la parte inferior dañada por las termitas y el agua, e introducir un implante según la medida necesaria evitando que la madera toque el suelo para que no le vuelva a afectar la humedad. Para el efecto se deberá realizar también un sobrecimiento de piedra.

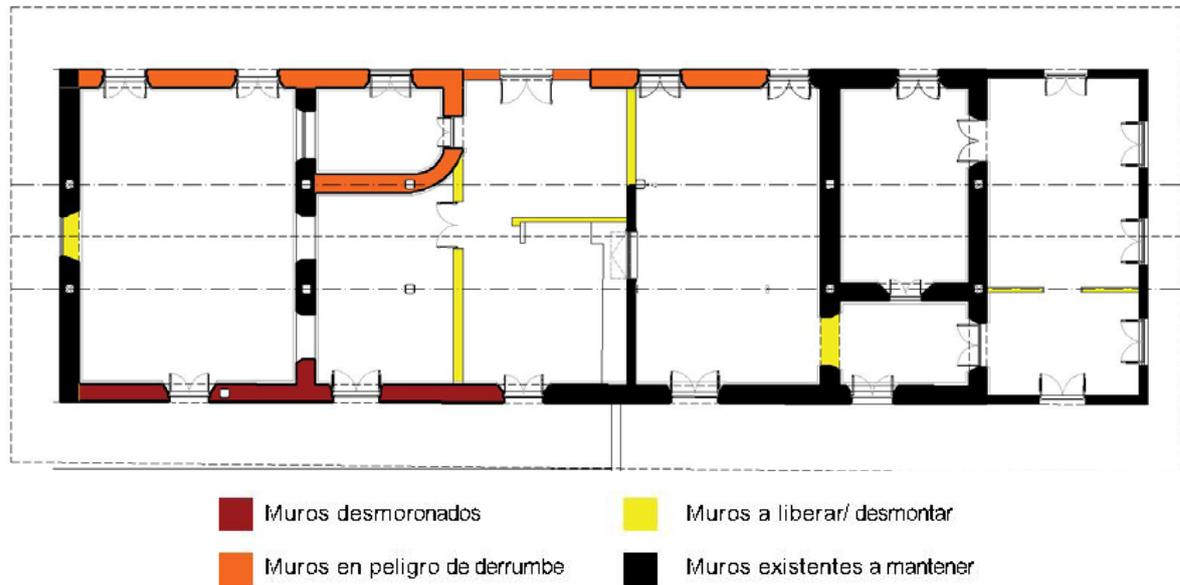
Figura 4. Planta de intervención (crédito: FADA UNA, 2017)

La figura 4 presenta la planta de intervención donde se indican los muros desmoronados o en peligro de derrumbe que deberán reconstruirse con los nuevos adobes. Además se indican los muros o sectores de muros a liberarse.

En cuanto a los muros, se propone completar las partes faltantes con adobes de las mismas características que el original. En los sitios con muros estables, se debe retirar todo revoque diferente al original e instalaciones que lo agreden, restaurar las grietas y volver a revocar con revoque de tierra. Una vez terminados los revoques, pintarlos con cal con color similar original según estratigrafía pictórica.

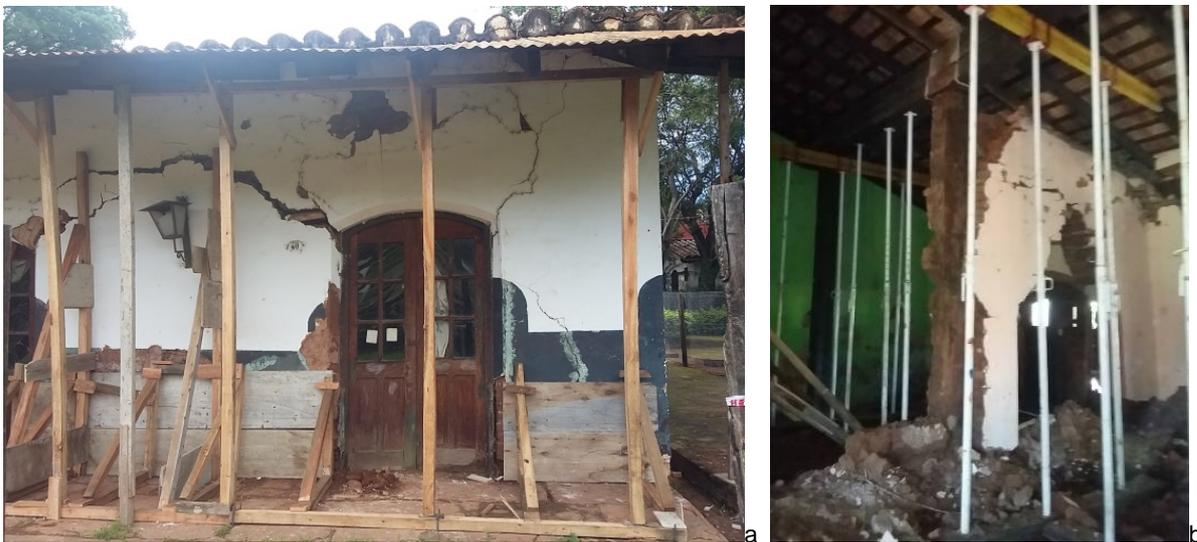
Los trabajos con carácter de emergencia luego del derrumbe parcial del edificio, se realizaron entre diciembre del 2015 y enero del 2016, como primera intervención luego del proyecto original, con el objeto de detener el proceso de desmoronamiento y posible caída total del edificio, que consistió en el apuntalamiento, contención de muros de adobe, canalización de aguas pluviales de manera provisoria y algunos trabajos de prospección, hasta que puedan iniciarse los trabajos de restauración propiamente. A raíz de ello, el proyecto tuvo que actualizarse.

Figura 5. a) Apuntalamiento horizontal y vertical en fachada sobre vías; b) Apuntalamiento luego del derrumbe en interior (crédito: M. Couchonnal, 2016)

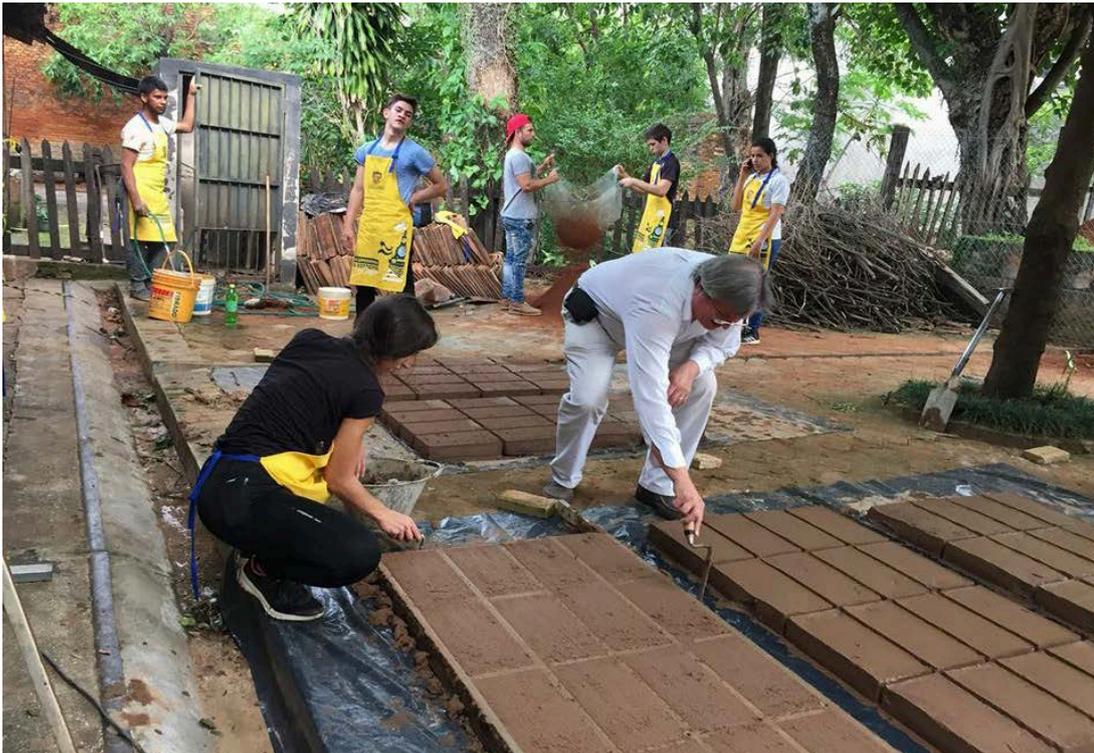
Luego de apuntalar el edificio en espera de la continuación de las obras según el proyecto, como forma de dar participación a la ciudadanía y enseñar a los futuros profesionales, en octubre del 2017, los alumnos de la Cátedra de Hábitat Popular de la carrera de Arquitectura de la Facultad de Arquitectura de la Universidad Nacional de Asunción (FADA UNA), fabricaron los adobes en el sitio, a fin de que puedan servir para incorporarlos en los sectores derrumbados en donde prácticamente todo el material se ha perdido. Para esta actividad se invitó a toda la comunidad, de modo que pudieran sumarse a la recuperación de tan importante patrimonio cultural nacional.

Figura 6. Creación de adobes en el sitio por alumnos de la FADA en colaboración con toda la comunidad (crédito: FADA UNA, 2017)
