REHABILITACIÓN DE UNA VIVIENDA POPULAR EN EL CENTRO HISTÓRICO DE CUENCA, ECUADOR

María de Lourdes Abad Rodas¹, Diana Idrovo Carpio²

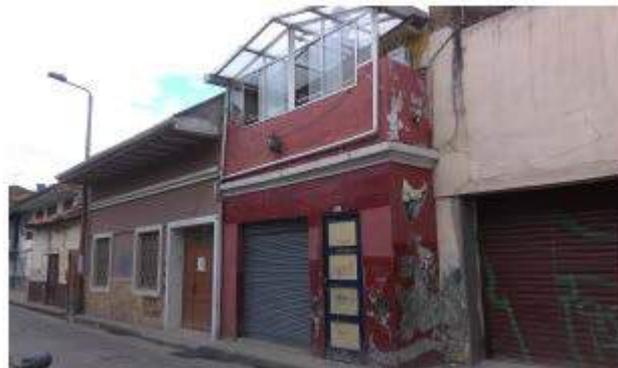
Figura 6: Estado del inmueble antes de la intervención, 2016 (Fuente: Lourdes Abad)

abrieron los pisos de vigas de madera. En el interior se construyó un largo zaguán que permitía el acceso lateral a las habitaciones (figura 5). Cuando el inmueble pasa a poder de la actual propietaria, se incorporó una cubierta de vidrio con estructura de hierro como protección de las filtraciones de agua lluvia desde las cubiertas (figura 6).

En general el inmueble presenta condiciones de deterioro referidos a la falta de mantenimiento y protección de humedades provenientes de la cubierta.

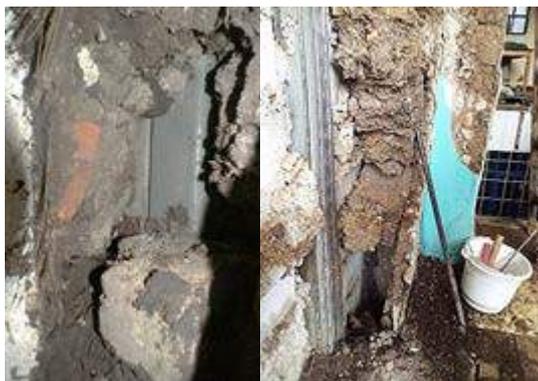
El propietario del inmueble colindante norte introdujo en el primer tramo junto a la fachada frontal una estructura metálica en los dos niveles y tabiques de bloques de cemento. En este muro, la pared de adobe fue socavada en varias secciones; en la intervención se recalzó con adobe, ladrillo y mortero de barro; en planta alta del muro que fue de adobe, únicamente quedó el mortero de revoque, con secciones de los antiguos adobes. Durante la intervención se constató que este muro se ha convertido en muro de relleno y es la presencia de pilares en planta baja la que sustenta la estructura de la terraza (figura 7).

Figura 7: Muro norte socavado en primer y segundo nivel, 2017 (Fuentes: Lourdes Abad)

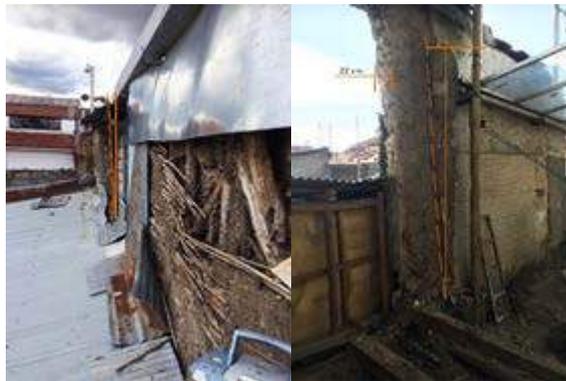
Las paredes medianeras de bahareque en el segundo piso no tuvieron mantenimiento, encontrándose pudrición de la madera y el carrizo a pesar de contar con planchas de zinc para detener los daños, protección que no fue suficiente. Detrás de estas láminas, el barro y el carrizo estaban sueltos y podridos; la madera se había suelto de sus anclajes y, en el tramo que da hacia la fachada, el inmueble no contaba con paredes medianeras, ni paredes propias porque las paredes de bahareque estaban asentadas sobre la solera de madera del vecino (figura 8).

Figura 8. Pared sur de bahareque, antes de la intervención, 2017. Fuente: Lourdes Abad

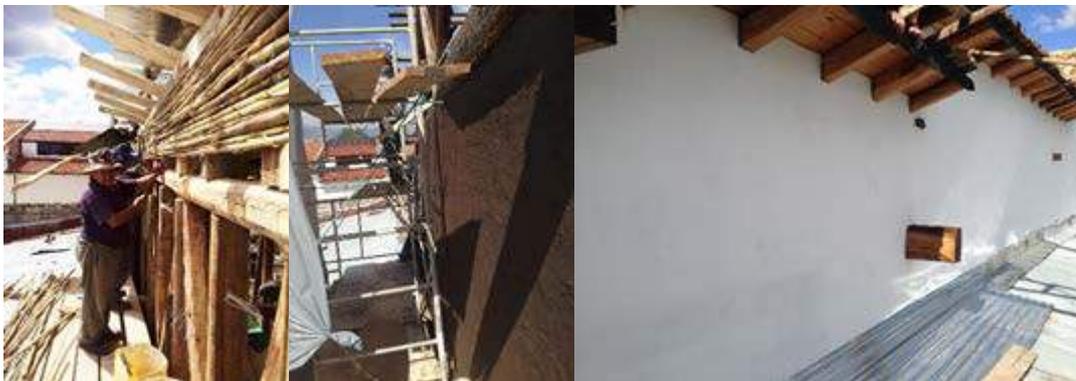
Figura 9. Intervención en muro de bahareque, pared sur (Fuente: Diana Idrovo)

La estructura de madera de las paredes de bahareque, de pilares, vigas, riostras, tiras, carrizo y barro fue consolidada; se sustituyeron los elementos que perdieron su cualidad de absorber carga por la presencia de humedad, además de la polilla o por movimientos de la estructura de madera.

Las paredes que no estaban verticales se decidió mantenerlas pues permanecen estables, sin embargo para su refuerzo fueron incorporadas vigas de arriostramiento a nivel de cubiertas; estas paredes fueron el producto de un proceso constructivo deficiente y la adaptación de madera que provenían de otras construcciones. Se reforzó y consolidó el carrizo y los revoques.

La nueva madera utilizada es eucalipto, previamente tratada con un químico marca kimocide para proteger de polillas e insectos. Para la consolidación del tejido de soporte del barro, se usó carrizo nuevo en el lado externo de las paredes y caña guadua en el interior; de esta manera, se disminuyó el peso del barro, obteniendo a la vez tabiques de menor sección (figura 9).

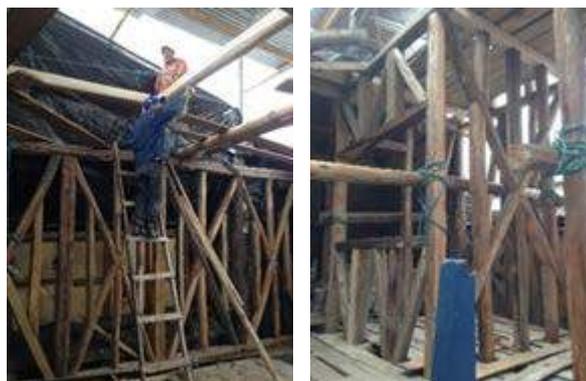
Figura 10. Paredes nuevas de bahareque, 2017 (Fuente: Diana Idrovo)

Se construyeron nuevas paredes de bahareque en el segundo piso, en el tramo de la fachada, con el sistema de “cruz de San Andrés” (figura 10).

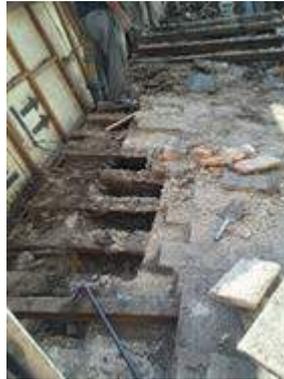
En la estructura de vigas de la terraza, por el peso incorporado y un mal proceso constructivo, se produjeron grandes desniveles que fueron superados trabajando a pulso con apuntalamientos, cuñas y barretas; se pudo elevar 28 cm de diferencia en el centro de las vigas que la apoyaban.

Figura 11. Estado de la estructura de terraza en momento de la intervención, 2017
(Fuente: Diana Idrovo)

Se mantuvo el sistema de cantoneras, vigas, ladrillos y se incorporó una malla de hierro de 15x15cm y una capa de hormigón alivianado de 4 cm para posteriormente colocar ladrillo, similar al utilizado como acabado final (figura 11).
