TAPIA EN ATLIXCO, PUEBLA: CONSERVACIÓN Y VALORACIÓN TÉCNICO-CONSTRUCTIVA Y AFECTIVA

Paola Lizette Cruz Garay¹, Irlanda Lemoine Rodríguez²

Tabla 1. Registro de las características de los muros de tapia de los casos de estudio

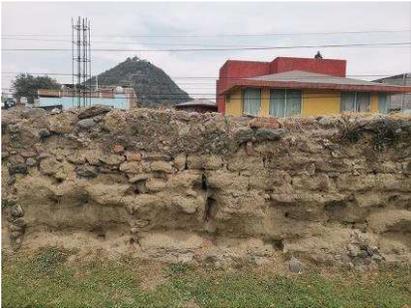
Clave	Imagen	Tipo / función	Características
M1

Barda	<ul style="list-style-type: none"> - Altura total: 2.10 m (exterior); 1.40 m (al interior del predio); Espesor: 0.50 m - Sobrecimiento: 0.70 m de altura cara exterior - Tapia inferior: Se perdió al subir el nivel de piso. - Tapia superior: 1.40 m y 0.70 m de ancho x 1.00 m de alto - Sistema mixto / adobes (45x33x12) cm, con juntas de 7 cm - Coronamiento de piedra: 0.40 m de alto - Sin recubrimientos
M2

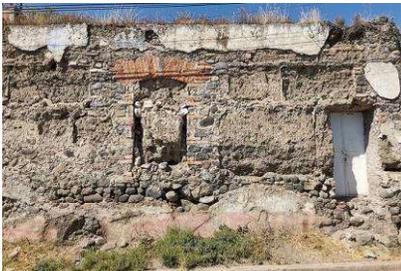
Vivienda	<ul style="list-style-type: none"> - Altura total: 5.65 m / Espesor: 0.60 m - Sobrecimiento: 1.20 m de altura cara exterior. - Tapia inferior: 2.10 m x 1.50 m - Tapia superior: 1.80 m / 1.60 m x 0.90 m - Tapia tercer cuerpo: 2.10 m / 1.80 m x 0.90 m - Refuerzos (rafas/contrafuertes) en esquinas de 0.90 m de ancho, de piedra y tabique cocido. - Muros divisorios de adobe - Coronamiento de piedra: 1.15 m de alto - Vanos con arcos escarzanos de tabique cocido y jambas de tabique y piedra. - Recubrimientos: Aplanado de tierra, aplanado de cal, lechada de cal y pintura a la cal

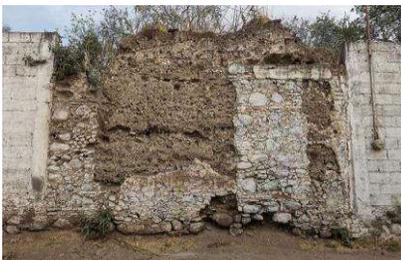
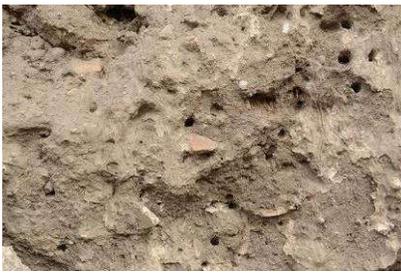
M4

Vivienda y barda	<ul style="list-style-type: none"> - Altura: 2.10 m / Espesor: No registrado - Sobrecimiento: De 0.30 m a 0.50 m de altura - Tapia inferior: 1.90 m / 1.60 m x 1.10 / 0.90 m - Tapia superior: 1.20 m x 0.70 m - Refuerzos (rafas / contrafuertes) en esquinas no registrado y en longitud de barda de 0.50 m de ancho. - Recubrimientos: Lechadas de pintura de cal sobre la superficie irregular del muro. Piedra en parte baja y como tapia.

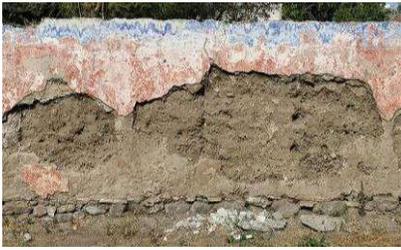
M5

Vivienda y barda	<ul style="list-style-type: none"> - Altura: 1.50 m / Espesor: No registrado - Sobrecimiento: 0.30 m de altura - Tapia inferior: 1.40 m x 1.00 m - Refuerzos (rafas / contrafuertes) en esquinas no registrado y en longitud de barda de 0.50 m de ancho. - Recubrimientos: Aplanado tierra, aplanado cal y pintura a la cal
M6

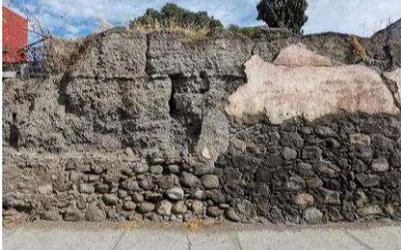
Barda	<ul style="list-style-type: none"> - Altura: 3.00 m / Espesor: No registrado - Sobrecimiento: 1.14 m de altura - Tapia inferior: 1.70 m x 1.42 m - Tapia superior: 1.70 m x incompleto - Recubrimientos: aplanado tierra, aplanado cal y pintura a la cal.
M7

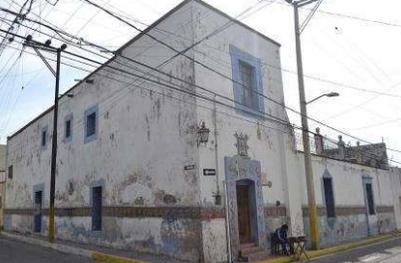
Vivienda* (Casa Inmaculada)	<ul style="list-style-type: none"> - Construcción con tapia de dos niveles con altura: 7.10 m aproximadamente. - Recubrimientos: Aplanado de tierra, aplano de cal y pintura a la cal.

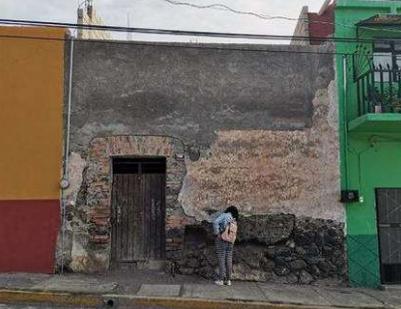
M9

Vivienda	<ul style="list-style-type: none"> - Datos generales no visibles / No registrados por aplanado e intervenciones - Vano con marco de tabique cocido. - Recubrimientos: Aplanado de tierra, aplano de cal y pintura a la cal
M10

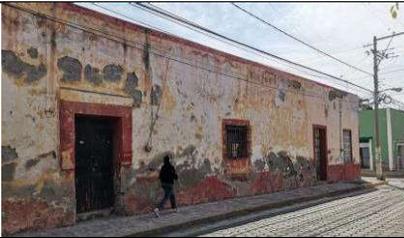
M12

Vivienda	<ul style="list-style-type: none"> - No registrados por aplanado e intervenciones. - Recubrimientos: Aplanado de tierra, aplano de cal y pintura a la cal
M13

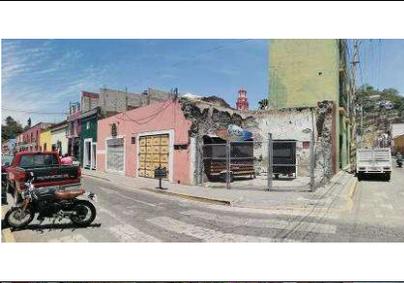
Vivienda	<ul style="list-style-type: none"> - Espesor: 0.80 m - Datos generales no registrados por no contar con acceso. - Recubrimientos: Aplanado de tierra, aplano delgado de cal y pintura a la cal y vinílica
M14

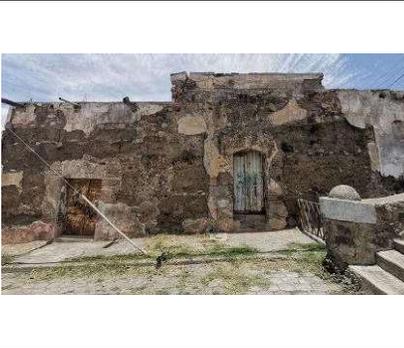
Vivienda	<ul style="list-style-type: none"> - Altura total: De 4.60 m, 4.15 m y 3.80 m - Espesor: No registrado - No cuenta con sobrecimiento - Tapia inferior: 1.70 m x 1.10 m - Tapia superior: 1.70 m x 1.10 m - Refuerzos (rafas / contrafuertes). No registrados al no ser visibles por los aplanados. - Coronamiento de piedra: 0.40 m de alto - Recubrimientos: Aplanado de tierra, aplano de cal y pintura a la cal.

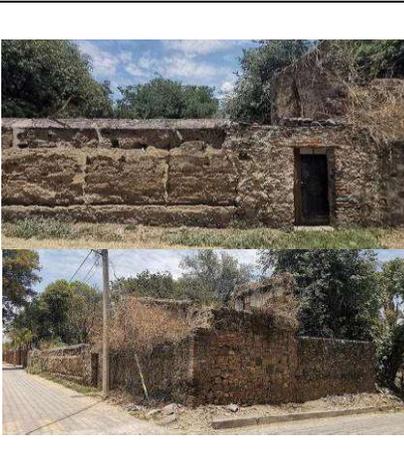
M16

Vivienda y barda	<ul style="list-style-type: none"> - Altura barda: 2.20 m hasta vestigios - Altura vivienda: 3.80 m - Espesor: No registrado - Sobrecimiento: De 0.30 m a 0.40 m altura - Tapia inferior: 1.70 m x 1.20 m - Tapia superior: 1.70 m y altura modificada. - Refuerzos (rafas / contrafuertes) en esquinas en longitud de barda, no registrados. - Coronamiento / remate de piedra en muro de barda: 0.20 m - Recubrimientos: Pocos vestigios de aplanados de tierra y cal

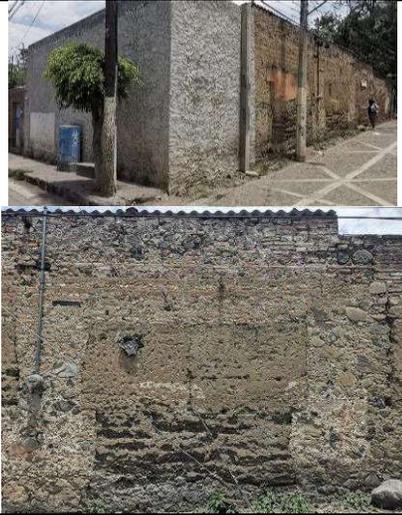
<p>M17</p>

<p>Vivienda y barda</p>	<ul style="list-style-type: none"> - Altura: De 2.50 m a 3.90 m - Espesor: No registrado - Sobrecimiento: 0.40 m de altura - Tapia inferior: 2.65 m x 1.00 m - Tapia superior: 1.55 m / 1.40 m x 1.10 m - Refuerzos (rafas / contrafuertes) en forma de T invertida: Ancho parte angosta (superior) 1.11 m de ancho; parte ancha (inferior) 1.54 m - Altura parte angosta (superior) 1.10 m de ancho; parte ancha (inferior) 1.00 m - Continuación superior con muro de adobe: 0.63 m - Recubrimientos: Aplanado de tierra, aplanado de cal y pintura a la cal.
<p>M18</p>

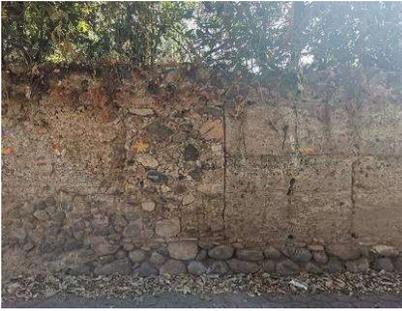
<p>Barda</p>	<ul style="list-style-type: none"> - Altura total: 2.82 m - Espesor: 60 cm - Sobrecimiento: De 0.50 m a 0.70 m altura - Tapia inferior: 1.66 m x 1.12 m - Tapia superior: 1.66 m x 1.00 / 0.90 m - Refuerzos (rafas / contrafuertes) rectangulares: 1.40 m de ancho x 2.32 m de altura - Coronamiento / remate de piedra: 0.30 m a 0.20 m - Sin recubrimientos

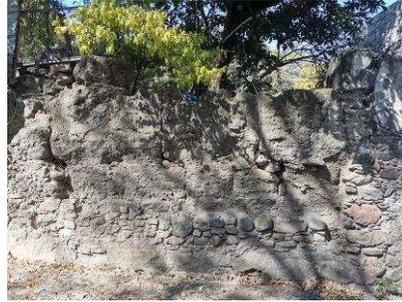
<p>M19</p>

<p>Barda</p>	<ul style="list-style-type: none"> - Altura: 2.30 m / Espesor: 0.60 m - Sobrecimiento: De 0.30 m a 0.40 m altura - Tapia inferior: 1.50 m x 1.00 m (cubierta parte baja con piedra). - Tapia superior: 1.35 m x 0.90 m (hasta vestigios completos) - Cuenta con refuerzos en la longitud de la barda (no registrados). - Sin recubrimientos
<p>M20</p>

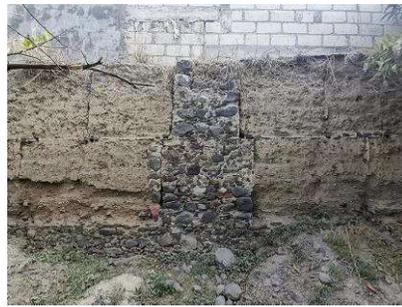
<p>Barda</p>	<ul style="list-style-type: none"> - Altura: 2.90 m / Espesor: 0.60 m - Sobrecimiento: De 0.50 m a 0.80 m altura - Tapia inferior: 2.10 m a 1.65 m x 1.20 m - Tapia superior: 1.70m a 1.25 m x 1.20m - Refuerzos (rafas / contrafuertes) en forma de T invertida: Ancho parte angosta (superior) 1.00 m; parte ancha (inferior) 1.30 m - Altura parte angosta (superior) 1.20 m de ancho; parte ancha (inferior) 1.20 m - Sin recubrimientos
