# INTERVENCIÓN EN DOS MONUMENTOS HISTÓRICOS DE ADOBE EN LA CIUDAD DE LA SERENA, CHILE

Natalia Jorquera S.<sup>1</sup>, Álvaro Riquelme B.<sup>2</sup>

### 4.1 Consolidación estructural de la Casa Chadwick

#### **4.2. La restauración de la fachada de la Casa Herreros**

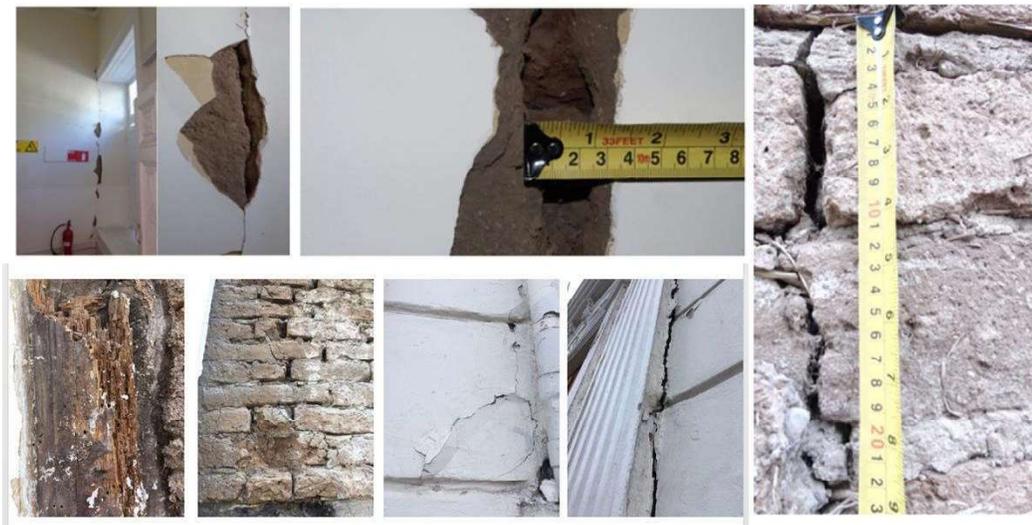
Otro resultado del diagnóstico fue la identificación de la humedad como gran agente de deterioro del inmueble: si bien La Serena es una ciudad donde la pluviosidad es muy baja (por estar en una región semiárida), se ubica en la costa chilena donde se presenta gran cantidad de humedad y bancos de niebla durante las mañanas. Este agente de deterioro, junto a una serie de intervenciones erróneas realizadas en las últimas décadas (cambio del pavimento de los patios originalmente de piedra por uno impermeabilizado; parches de revoques de

cemento) y a la falta de mantención adecuada de toda la fontanería, han provocado una serie de patologías como manchas de humedad, abombamiento y desprendimiento de revoques, pudrición de partes de maderas (y subsecuente aparición de xilófagos) y erosión de adobes; estas últimas dos patologías a su vez, han desencadenado daños estructurales (figura5).

Figura 5. Principales daños de la Casa Chadwick (Jorquera, Arquitika, 2019)

Con ese diagnóstico se realizó un proyecto de restauración integral dividido en tres ítems, de forma de abordar la ejecución por etapas, en orden de importancia: a) consolidación estructural del inmueble; b) tratamiento y control de humedades y c) restauración de fachadas.

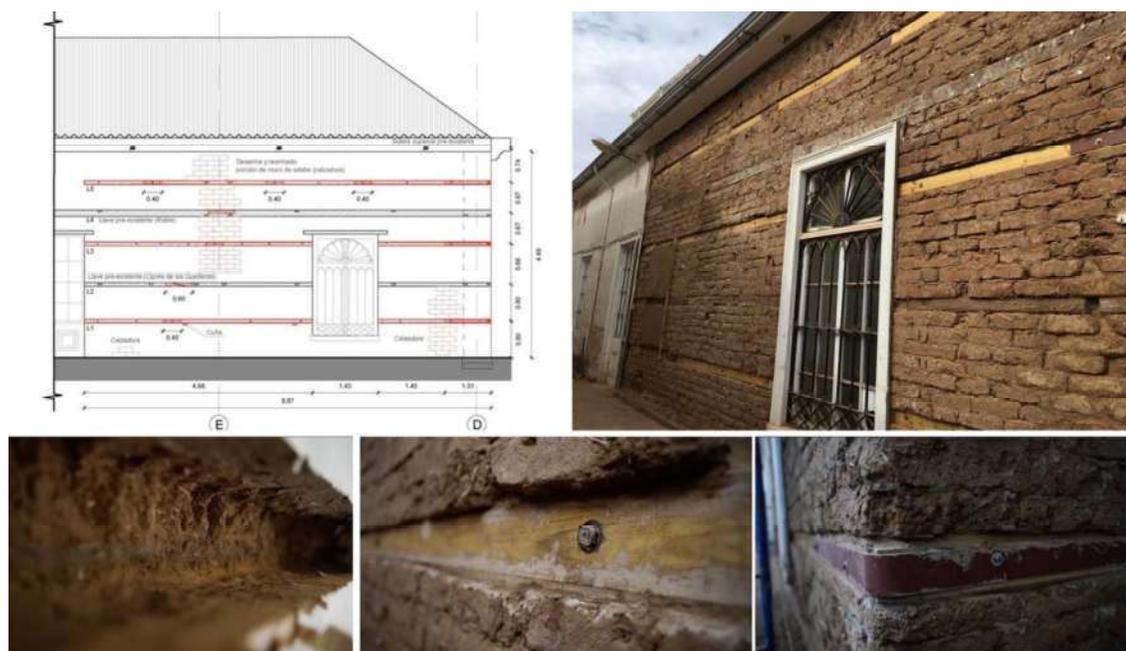
Figura 6. Elevación de proyecto (en rojo llaves insertadas) y detalles de la inserción de las llaves en la obra de la Casa Chadwick. (Jorquera, Arquitika, 2019)

Dado el financiamiento reducido para ejecutar las obras, es que se optó por la realización del proyecto de consolidación estructural, siendo éste el más prioritario de los tres proyectos de intervención. Éste partió determinando las tres zonas de mayor vulnerabilidad sísmica y poniendo en valor las estrategias de sismorresistencia que el mismo edificio tiene, propuso incorporar tres llaves de madera adicionales (según lo determinó el proyecto de cálculo), intercaladas con las existentes, de manera de amarrar los muros de adobe en esas zonas (mejorar las conexiones), disminuir el riesgo de volcamiento y disipar el esfuerzo de corte. También se propuso devolver la resistencia a los muros de adobes agrietados, a través de un

trabajo de *calzadura*, mediante el retiro de adobes fracturados y la reinsertión de adobes de iguales dimensiones a los existentes. Las llaves de madera de 10 x 10 cm de sección, van insertas en uno y otro lado de los muros de adobe (de 60 cm de espesor) y van unidas entre ellas por un pasador metálico; para insertarse, se requiere cortar los muros, labor compleja y que requirió alta precisión y cuidado; las uniones entre las llaves de madera y todas las esquinas, fueron reforzadas con pletinas metálicas (figura 6).

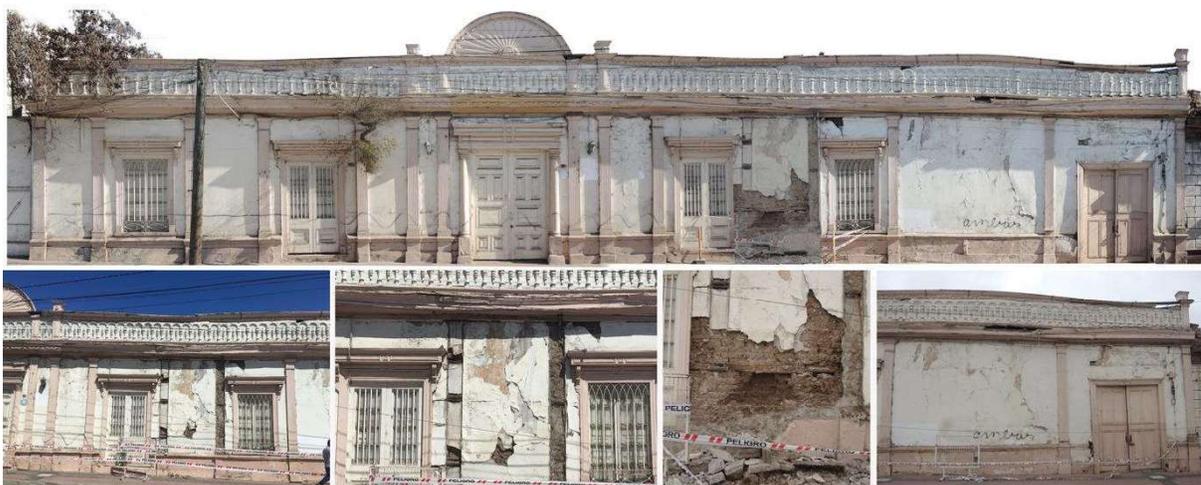
- Pérdida de dos porciones importantes de paramentos de adobe, debido a excesiva humedad retenida en los muros, que hizo que los adobes perdieran toda su resistencia y colapsaran. Este daño conllevaba un importante compromiso estructural, entendiéndose que la albañilería de adobe es una técnica donde cada bloque es parte de la estructura del muro y cualquier discontinuidad o vacío implica una indebida distribución de las cargas estáticas y dinámicas. Uno de esos daños se encontraba cubierto por un tabique de madera, por lo cual no se apreciaba desde el exterior, sin embargo, la deformación existente en esa zona de la fachada, acusaba el vacío en la estructura.

- Deformación geométrica (flexión) de dintel sobre la puerta de cochera, debido a la falta de apoyo lateral de este elemento, que originalmente descansaba sobre una de las porciones de muro de adobe que se perdió, y la gran masa –y carga- de un altillo anclado a esa parte de la fachada. Producto de esa flexión, se presentaban grietas diagonales convergentes sobre el vano de la puerta, que daban cuenta de ese típico mecanismo de daño.

- En algunas zonas, los elementos de madera de refuerzo (llaves), habían perdido su resistencia debido a la presencia de hongos de pudrición en la madera, lo que comprometía la estabilidad de los muros de adobe en esas zonas.

Figura 8. Deterioro de la fachada de Casa Herreros (Jorquera, Arquitika, 2020).

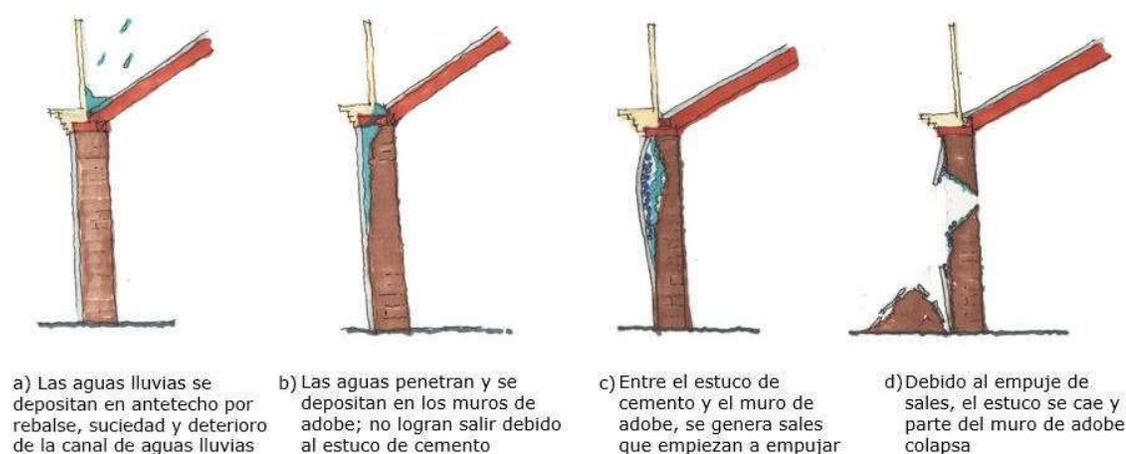
Todos los daños estructurales mencionados, se presentaban por el paramento exterior de la fachada y se originaban en la acumulación de humedad proveniente de las aguas lluvias, debido al deterioro de la canal que las recibe desde la techumbre, la cual, además, al estar escondida detrás del antetecho balaustrado, no se veía y hacía difícil acceder a realizarle mantención. Esto significaba que cuando llovía, toda el agua se acumulaba y depositaba en la unión entre el antetecho y la cubierta y desde ahí penetraba a los muros de adobe por su parte externa, quedando retenida debido a la presencia de estucos de cemento no originales, que no dejaban salir la humedad hacia el exterior. Esta humedad acumulada excesiva, provocaba la erosión y pérdida de resistencia de los muros de adobe y la pudrición de las llaves de madera –y subsecuente pérdida de resistencia del material- y por lo tanto los colapsos de porciones de muros de adobe (figura 9). Como producto de esos colapsos parciales, y, por lo tanto, discontinuidad estructural e incorrecta distribución de cargas, es que se había producido la mencionada flexión del dintel de la puerta de la cochera y la deformación de toda esa zona, incluyendo el antetecho. En conclusión, la totalidad de los graves daños provenían de algo tan doméstico como inspeccionar el sistema de evacuación de aguas lluvias, evidenciando la relevancia de la mantención periódica en el patrimonio histórico de tierra.

Figura 9. Síntesis del diagnóstico del deterioro de la fachada de Casa Herreros (Jorquera, Arquitika, 2020)

El proyecto de restauración, por lo tanto, contempló frenar el origen del deterioro de la fachada, incorporando un sistema eficiente de evacuación de aguas lluvias, retirando los estucos de cemento y devolviendo la capacidad estructural a los muros de adobe mediante calzaduras, con adobes idénticos a los originales; además se planteó retirar todos los elementos de

madera que forman parte de la estructura de la albañilería de adobe (llaves de madera y dintel de cochera) que presentaban pudrición y flexión, y reintegrarlos con piezas de madera de la misma escuadría. Por último, se propuso restaurar todos los elementos ornamentales en los que recaen los principales atributos patrimoniales de la casa.

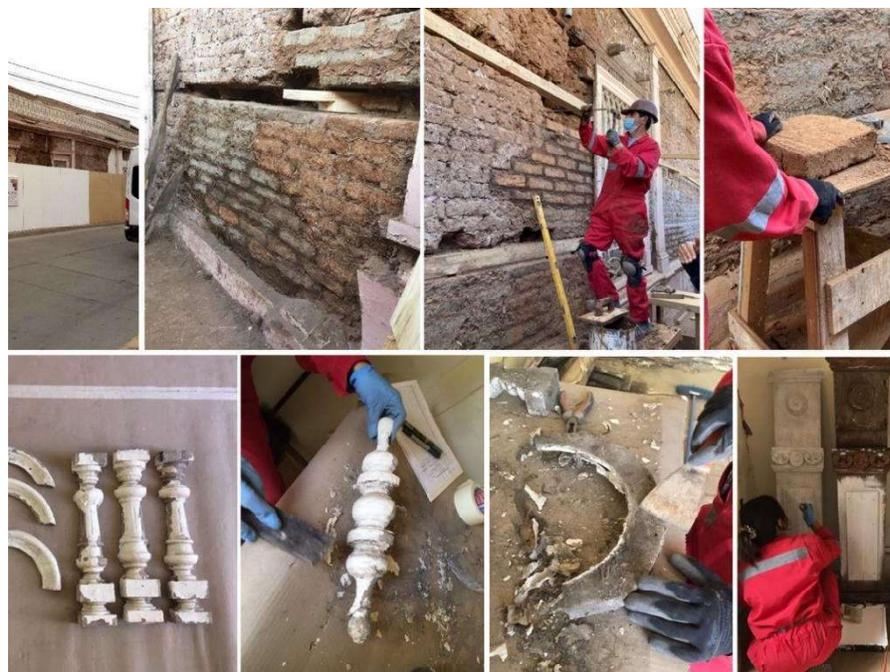
Figura 10. Proceso de la restauración de la Casa Herreros (Jorquera, Arquitika, 2020)

Durante ejecución, las faenas más complejas fueron las calzaduras con adobes en las zonas de colapsos parciales de muros; la reintegración de maderas en las llaves de refuerzo y la restauración de todos los ricos elementos ornamentales, los cuales fueron analizados uno a uno y restaurados minuciosamente, conservando la autenticidad de la casa (figura 10).

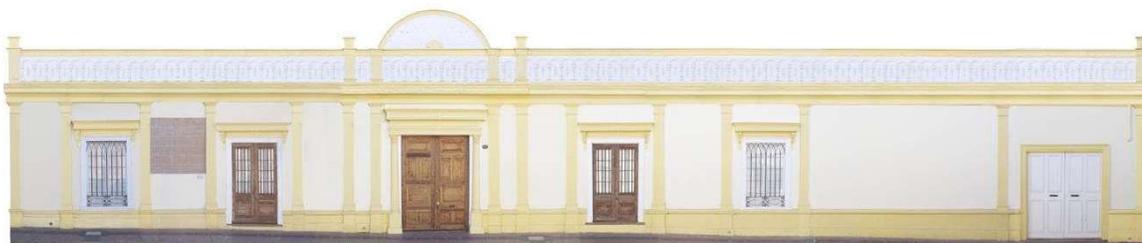
Figura 11. Fachada de la Casa Herreros recién restaurada (Jorquera, Arquitika, 2020)

Como terminaciones, se eligieron colores de la escala de los amarillos, devolviendo el aspecto de la vivienda que su familia recordaba y se dejó una ventana histórica para exponer una parte de la pintura mural al fresco que se conservaba en buen estado. La fachada restaurada, se inauguró en abril del 2022 (Fig.11). Con posterioridad a esta obra, y con el mismo modelo de gestión, se presentó el proyecto de restauración del patio interior, cuyas obras se iniciarán prontamente (septiembre 2023). Así, si bien el financiamiento del Fondo del Patrimonio es bajo, las obras se pueden postular por etapas para paulatinamente lograr restauraciones integrales.
