# EVOLUCIÓN DEL BAHAREQUE EN LAS EDIFICACIONES DE LOS SIGLOS XIX Y XX EN CÚCUTA, COLOMBIA

Se presenta el caso de la casona Quinta Teresa, el objetivo primordial de la restauración fue la total fidelidad a su conformación inicial rescatando las huellas y elementos deteriorados con la consolidación y reposición de las diversas partes conforme a sus características de diseño original, su proporción geométrica y metodología constructiva.

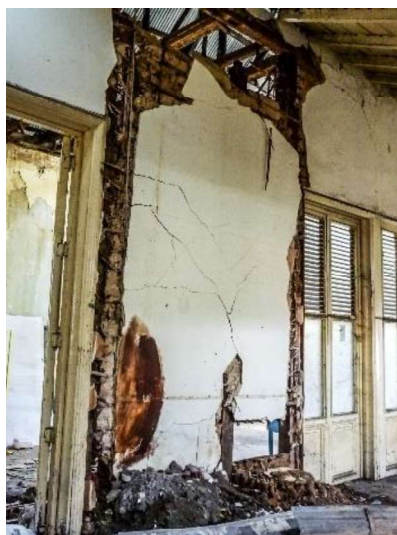
La casona servía como oficinas de la dirección del colegio y auditorio, fue desocupada antes del año 2006 por presentar deterioro que ponía en peligro a la comunidad estudiantil. La

edificación requería adelantar su restauración inmediata para evitar su inminente desaparición debido al paso del tiempo, la falta de mantenimiento y las intervenciones no afortunadas que alteraron su integridad.

Figura 5. Deterioro presentado en los muros de bahareque de la Quinta Teresa antes de su restauración integral

Los muretes de madera, caña y pañete presentaban un deterioro evidente que se detalló en el estudio de sanidad de las maderas debido a que presentaban deterioro no solo por la deshidratación del mortero sino por la presencia de termitas. La parte inferior de las columnas de madera se encontraron en mal estado de conservación.

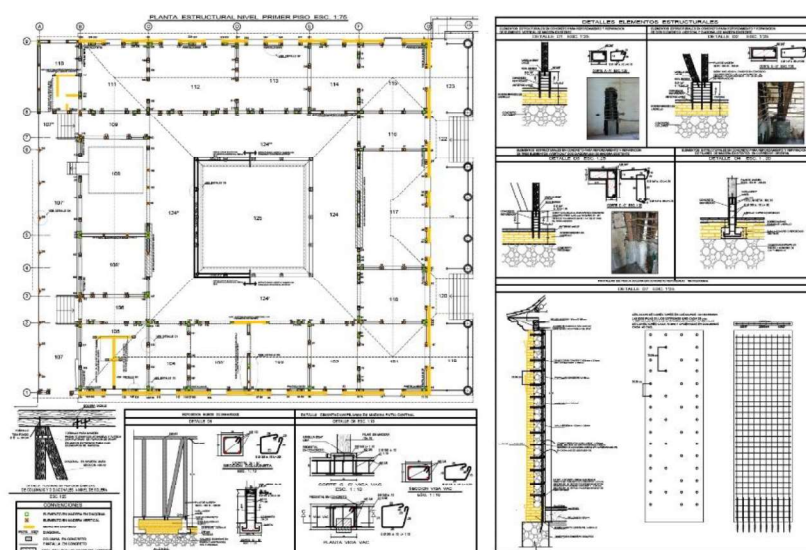
Los muros externos en ladrillo de obra se encontraron en un estado tal que requirieron la restauración del pañete y de las brechas, ya que el mortero de cal presentaba deterioro por degradación de la mezcla.

Figura 6. Consolidación estructural – Muros de bahareque y ladrillo – Plano record de las obras-  
c) Estructura de madera y cubierta

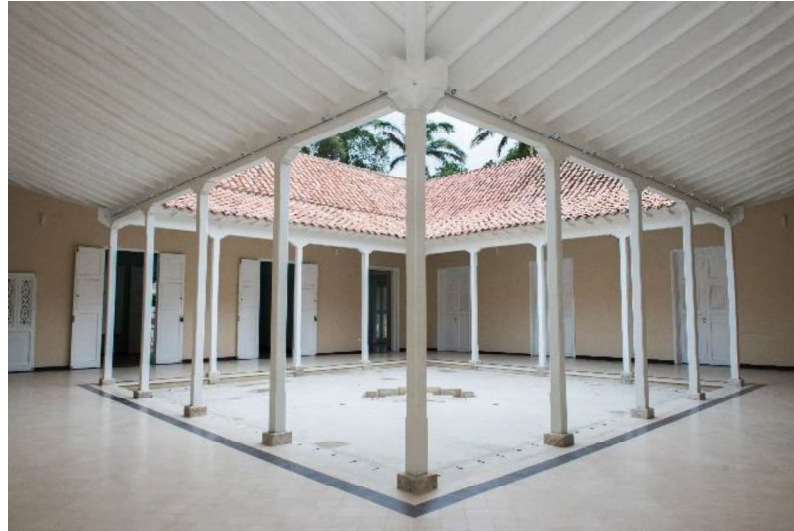
Figura 7. Corredor de patio central con pilares de madera y bases de piedra de río labrada  
(Crédito: Diego Camacho Niño)

La estructura y la cubierta original del patio central fueron alteradas con el desmonte de los pilares de madera, las vigas de madera y caña que la conformaban y la construcción de columnas de ladrillo a la vista y vigas de concreto y una estructura de madera cubierta en teja de zinc para cubrir el patio central debido a nuevos requerimientos espaciales. La teja de barro fue reemplazada por tejas de asbesto-cemento y tejas de zinc.

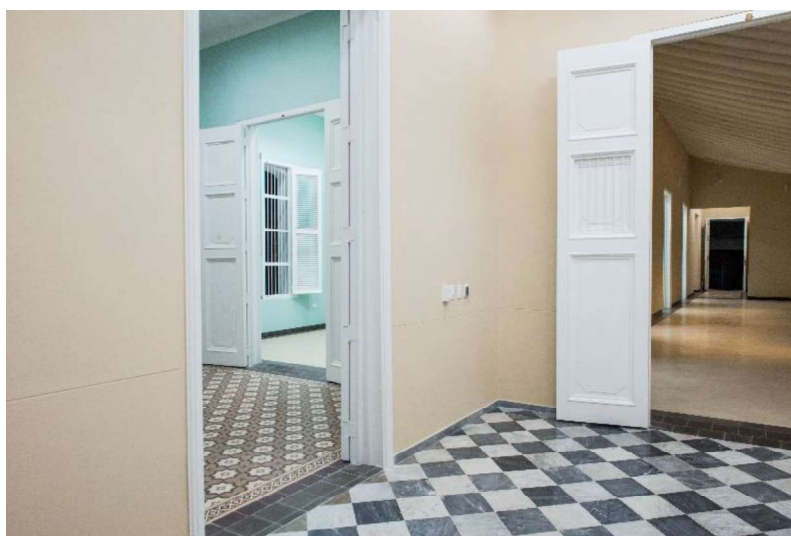
Figura 9. Pisos en cemento multicolor de origen alemán y mármol de origen italiano  
(Crédito: Diego Camacho Niño)

En la sala de juntas se desmontaron, cuadraron, reinstalaron en un tapete central y repulieron completando el área con cenefas perimetrales en piezas de mármol gris claro y oscuro suministradas. Finalmente se cristalizó toda la superficie. En el salón de coordinación y recepción, costado occidental frontal de la casona se cambiaron algunas piezas en mal estado y se realizó la repulida y cristalizada del piso antiguo.

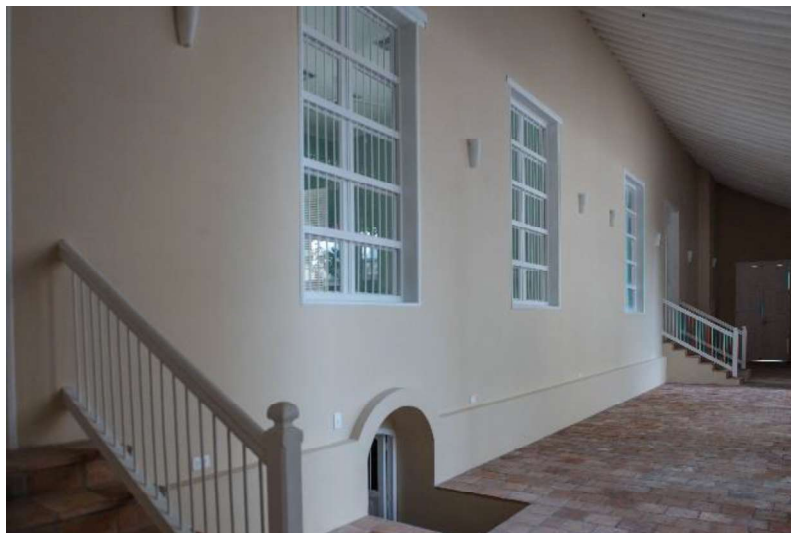
Figura 10. Pisos en ladrillo cuartón ubicados en el corredor posterior oriental de la edificación  
(Crédito: Diego Camacho Niño)

El piso fatto también denominado tablón está formado por piezas de arcilla cocida permeable. Generalmente se coloca sobre un afirmado en recebo. El piso instalado fue recuperado, limpiado y reinstalado en el corredor oriental y el cuarto del depósito. Se encontraba en el patio central y la mayoría de los salones posteriores de la casona. Son los elementos originales instalados en el año 1893 por su propietario Christian Andresen Moller, materiales utilizados en la época colonial de origen español.
