## RESCATE DE HACIENDAS PATRIMONIALES DEL VALLE DE CINTALAPA, CHIAPAS, MÉXICO

Arturo López González<sup>1</sup>, Daniela Gómez Portillo<sup>2</sup>, Arturo López Feria<sup>3</sup>

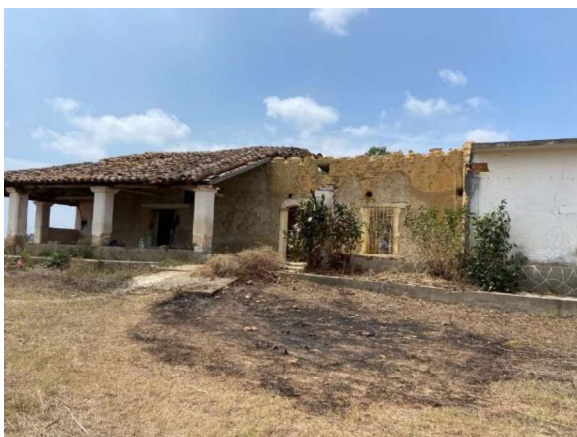
Las fincas y haciendas son edificaciones consideradas dentro del género habitacional, así como éstas, existen muchas viviendas con valor patrimonial, histórico o vernáculo con características similares en sus sistemas constructivos tradicionales. Debido a diferentes factores, una gran cantidad de ellas se han ido perdiendo o modificando en su esencia constructiva; el soslayamiento y la indiferencia por algunos actores políticos generan vacíos en Programas Oficiales, la falta de recursos económicos, falta de mantenimiento preventivo, desconocimiento del valor cultural del inmueble y la inadecuada intervención del Bien (figura 2).

Figura 2. Hacienda el Álamo, antes de ser intervenida

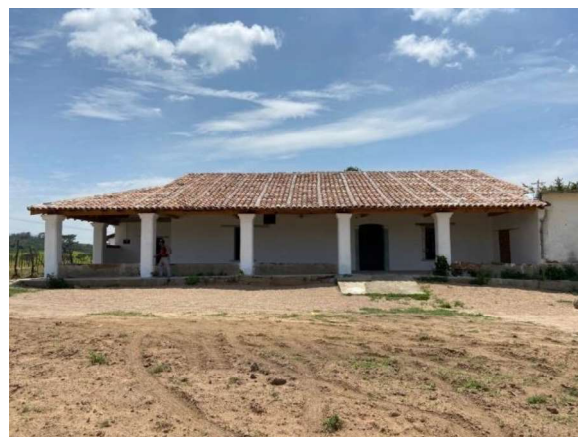
Figura 3. Hacienda el Álamo, después de ser intervenida

Bajo las reglas de operación del Programa y la Normatividad del INAH, se desarrolla el levantamiento de daños y propuesta de intervención para las haciendas; privilegiando la consolidación y reestructuración de los cimientos, muros y estructura de cubiertas, dejando en segundo plano instalaciones eléctricas y acabados, se trata pues, de rescatar el patrimonio edificado (figura 3).

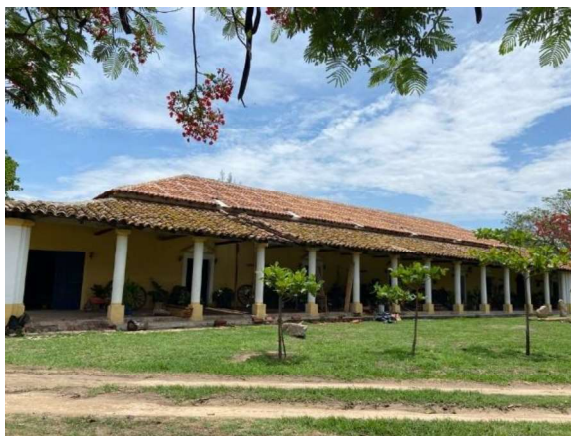
Figura 4. Hacienda Llano Grande, después de ser intervenida la cubierta de cruja central

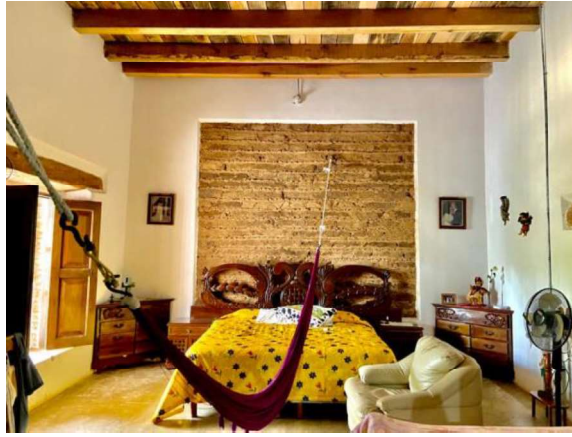
Los daños menores se detectaron en: aplanados, dinteles en puertas y ventanas y cubiertas de teja de barro; en los aplanados, terminados con pintura a la cal, se encontraron fisurados, agrietados o desprendidos en zonas amplias, así como los aplanados en algunos muros elaborados, algunas áreas, con embarro de tierra y paja combinado con mortero cal apagada y arena y enlucidos de cal apagada y otras con mortero cal apagada-arena y enlucidos de cal apagada (figura 5).

Figura 5. El Horizonte, consolidación de muros, vigas tensoras y alfarjes (falso plafón), crédito: CONAVI

Se encontraron daños severos causados por humedad y fauna nociva en las vigas tirantes o tensoras, en vigas de arrastre y en los alfarjes o falso plafón, según el caso; estas vigas, al corto plazo, podrían representar riesgos, debido a esto, se reintegraron todas las vigas de madera dañadas con nuevos elementos, conservando misma longitud y sección, con madera de pino previamente tratada con preservadores ya señalados.

Los muros de adobe que presentaban grietas y fracturas leves fueron consolidados mediante inyecciones por gravedad con *grouts* (Torres, et al, 2015) de tierra-cal-baba de nopal con una consistencia casi líquida, así como la colocación de grapas de adobe, madera o ladrillo cocido para evitar, en un futuro sismo, la continuidad de la fractura.

Se propuso a CONAVI e INAH un refuerzo sismo resistente con malla sintética (Blondet et al, 2015) esta, a base de geomalla biaxial, tanto para los muros dañados como aquellos que no sufrieron daños para brindar mayor resistencia ante futuros movimientos sísmicos. Se procedió primero a consolidar los muros de adobe con inyecciones y grapas, y después se reforzaron con esta geomalla colocada a ambos lados tanto de las esquinas como en la parte del rodapié y cerramiento para generar marcos más resistentes, uniendo la geomalla de un lado del muro con el otro a base de rafia o *drill* más o menos a cada 30 cm de distancia tanto en el sentido vertical como en el horizontal. Se dio mayor énfasis a las esquinas, mientras que en la parte del rodapié como en el cerramiento, el ancho de la geomalla era de 50 cm, en las esquinas eran de 1 m porque es en esta zona donde se observaron, en diferentes construcciones con adobe, que sufrieron más daños, al igual que en estas haciendas.

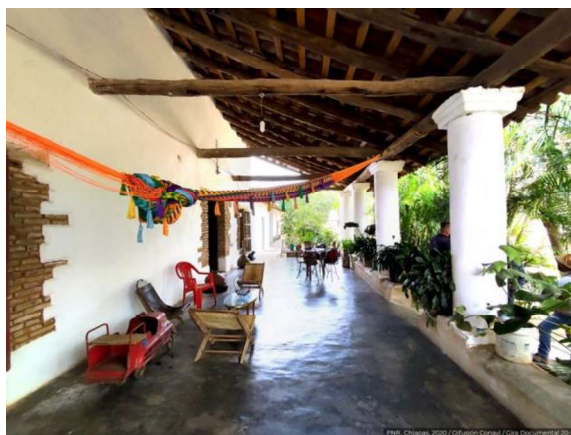
Figura 6. El Horizonte, obra concluida, corredor frontal, crédito: CONAVI

Aquellos muros que no se reforzaron con geomalla, se les colocaron rajuelas de pedacería de teja de barro para darle adherencia a los aplanados. En casos donde el aplanado original era barro a base tierra y paja en su primera capa, se siguió respetando el mismo patrón; en general se llevan a cabo 3 capas de aplanados, siendo el último a base de un enlucido o enmasillado con cal apagada (figura 6).
