RESTAURACIÓN Y CONSOLIDACIÓN ESTRUCTURAL DEL CABILDO HISTÓRICO DE JUJUY, ARGENTINA

Palabras clave: patrimonio en tierra, adobe, conservación, estabilización estructural

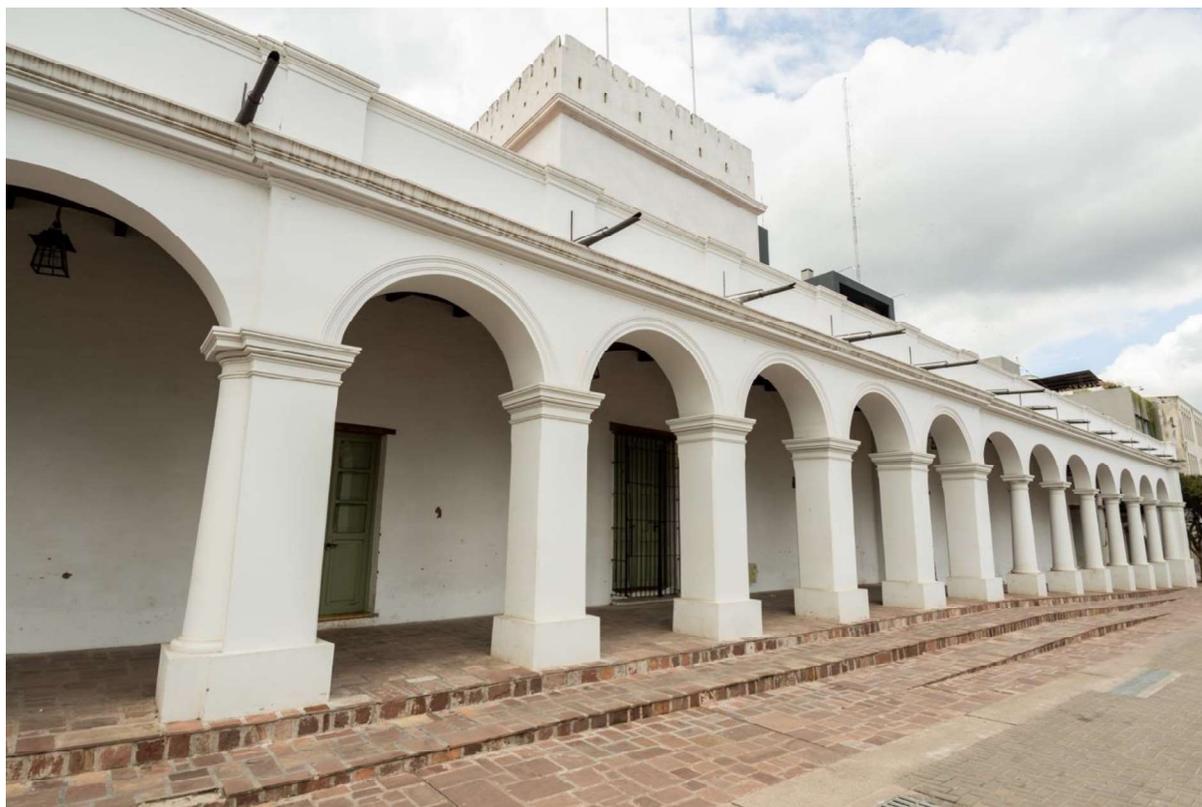
El problema más urgente que presentaba la recova era el desplome hacia la calle, y su falta de vinculación con el muro de adobe, debido a la afectación de la constante humedad en los apoyos de las vigas, y al efecto expansivo de la putrefacción de las mismas, que ejercían un empuje contra el muro, en lugar de generar un vínculo.

Figura 4. Cabildo año 2021 con recova restaurada

Para lograr una correcta vinculación entre el muro de adobe y la cubierta de la recova, se incorporó una viga collar de madera bajo del nivel de apoyo de las vigas, generando así un correcto apoyo y una vinculación con el muro incorporando también tensores adosados a las vigas (una de por medio) que atraviesan los muros y para contrarrestar el desplome de las arcadas, evitando el esfuerzo puntual sobre los adobes que tenían los tensores existentes. El proyecto fue presentado ante la Comisión Nacional de Monumentos, Lugares y Bienes Históricos (CNMLBH) logrando la aprobación necesaria.

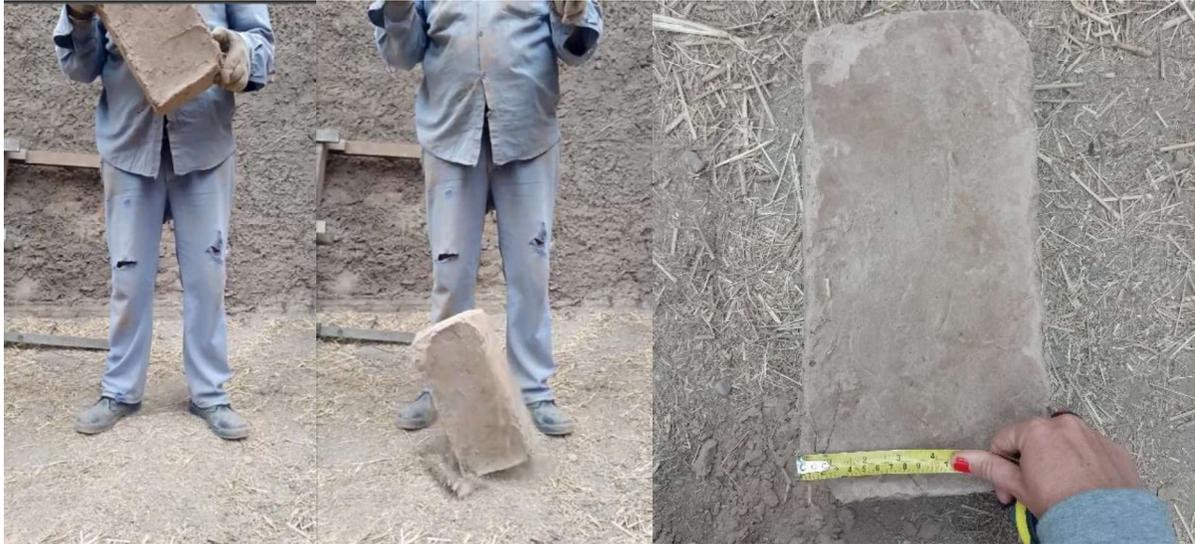
Test de caída (NZS 4298:1998): Según establece la norma neozelandesa el adobe debe resistir una caída de punta desde 90 cm de altura, sin daños significativos, mayores a 10 cm (figura 5).

Figura 5. Test de caída realizado en obra

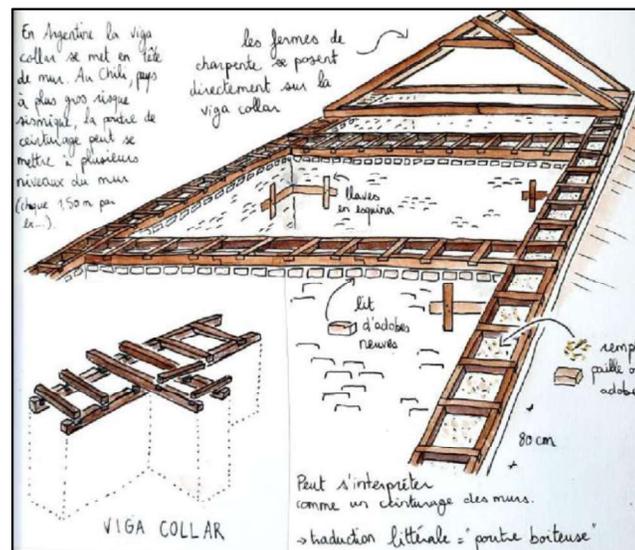
Figura 6. Dibujo viga collar (Crédito: Lise Maruejouis)

Para generar una correcta vinculación entre los muros y la estructura de cubierta se incorporó en la parte superior de los muros de adobe, una viga collar construida en madera dura, que

asegura el anclaje con las cerchas originales y refuerza la vinculación entre los muros transversales. Realizada en formato de escalera, con transversales cada 0,50 m, construida con listones de 4" x 4", tratadas con aceite de lino. La misma se colocó unificando el nivel en todo el edificio, asegurando el anclaje directo y apoyo de las cerchas, rellenando los espacios entre listones con adobes y barro con agregado de fibra.

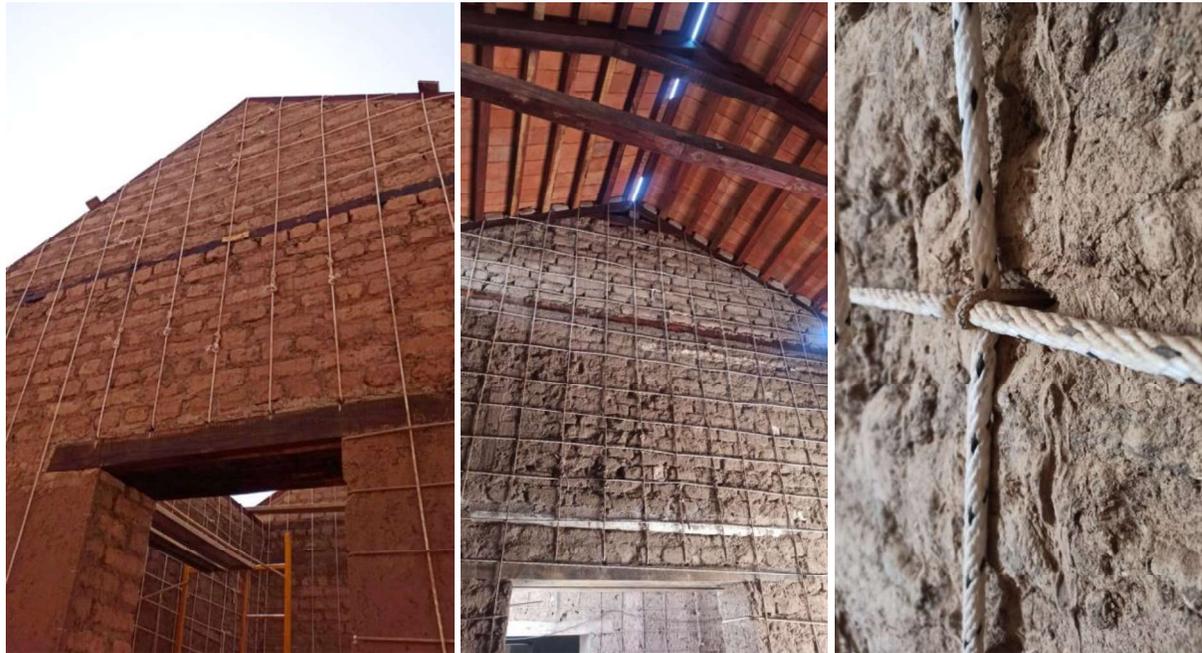
Figura 7. Sistema de drizas en muros interiores y exteriores de adobe.

Como parte del refuerzo sismo resistente se incorporó un sistema de drizas, de acuerdo con las indicaciones de E.080 (2017), conformando una malla continua a ambos lados de los muros para actuar como refuerzo ante la acción sísmica. Se utilizó sogas trenzadas de polipropileno multifilamento de 12 mm de diámetro para las drizas verticales y horizontales, con un módulo de elasticidad $E = 533 \text{ KN/cm}^2$ y una tensión de rotura $S=10.665 \text{ KN/cm}^2$. En tanto las transversales tienen un diámetro de 4 mm.
