ESTADO DE CONSERVACION DE VIVIENDAS DE ADOBE EN EL NORESTE DE MEXICO

Maria Emilia Robles Aranda¹, Edgardo J. Suárez Domínguez², Yolanda Aranda Jiménez³

Tabla 2. Ficha para la documentación de viviendas y patologías presentes. Elaboración propia

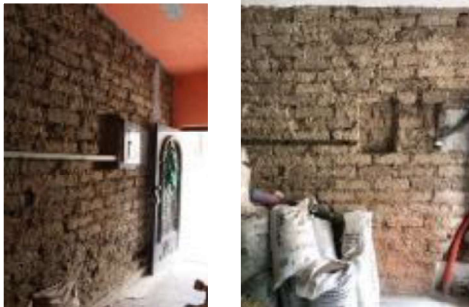
Breve descripción del inmueble/Sistema constructivo: Vivienda de dos niveles; sistema constructivo mixto (sillar, adobe, block de concreto y ladrillo), únicamente los muros medianeros que dividen de las viviendas contiguas son de adobe hasta el primer nivel de altura.	
Vivienda habitada			Sí
Vivienda intervenida por usuarios			Sí
FICHA DE PATOLOGÍA			NLMB-01
Localización/ Elemento/ Material		Fotografías	
Muro medianero de adobe

Tipo de lesión			
<ul style="list-style-type: none"> • Alteración <ul style="list-style-type: none"> ○ Ausencia 			
Descripción			
Ausencia de material correspondiente a bloques de adobe en el muro medianero			
Hipótesis de causa y origen			
Al remover la caja de luz y la tubería de instalaciones, así como concreto utilizado en una intervención previa para rellenar huecos por la misma razón quedaron huecos en el muro donde estos elementos se encontraban.

PATOLOGÍA	Alteración	Ausencia
Descripción	Caída y pérdida de piezas del elemento.	
Hipótesis de Causas	Pérdidas localizadas de instalaciones de desagües; presencia de formaciones salinas; humedad ascendente; discontinuidad de la superficie debido a grietas o lesiones estructurales, a tensiones térmicas alrededor de elementos metálicos empotrados; errores de obra; aplicación de agregados o morteros inadecuados.	
PROPUESTA DE INTERVENCIÓN		
Se sugiere para las áreas donde se localice una pérdida de material reparar la zona del muro de adobe con una mezcla con características similares (de ser posible tierra y material del mismo banco y procedencia) para rellenar el elemento y una vez seca, colocar un aplanado de arena-cal en el muro. En caso de que la ausencia ocurra en el techo o en el contracimiento, de igual manera completar el elemento con el mismo sistema y materiales existentes.		
Referencia Fichas	CPNS-05, CAT-02, NLMB-01, NLMB-02, NLGR1-01, NLGR2-02, TT2-03, TT3-03, TT7-02, TT9-03
