# INTERVENCIÓN EN CUBIERTA INMUEBLE PATRIMONIAL

**María de Lourdes Abad Rodas**

Red Iberoamericana PROTERRA. labad11@hotmail.es

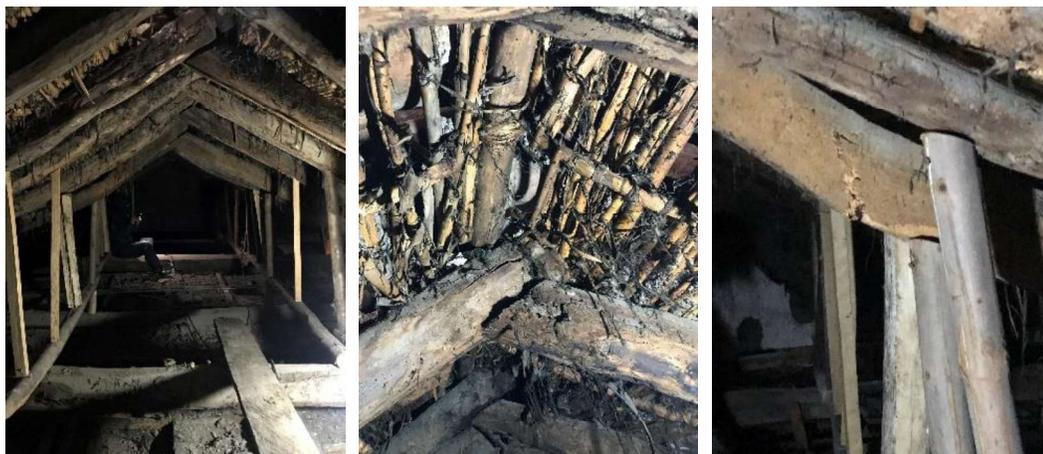
La armadura es de tijera, con pares cada 50 a 60 cm aproximadamente, su sección varía entre 12 y 13 cm de diámetro, apoyados en vigas soleras de madera sobre los muros de adobe o bahareque. A nivel de la cumbrera, los pares se unen con un pingo de madera de 8 cm. de diámetro. La unión entre pares es de media madera, en algunos pares se observan clavos de hierro.

Figura 2. Armadura de tijera, ensamble a media madera, rotura de par

Conjuntamente a la estructura original, se habían realizado refuerzos posteriores con viguillas, pingos y tiras de eucalipto. Algunos de estos elementos estaban con polilla, otros se encontraban sueltos, fuera de sus uniones.

Tras la prospección y verificación del estado de conservación de la estructura de madera<sup>4</sup>, se determinó que estaba en buenas condiciones de dureza para continuar absorbiendo carga, su propio peso y el de los entejados; sin embargo, necesitaba ser reforzada liberando de

trabajo los elementos comprometidos, añadiendo nuevos elementos, retirando los refuerzos que se encuentran en malas condiciones.

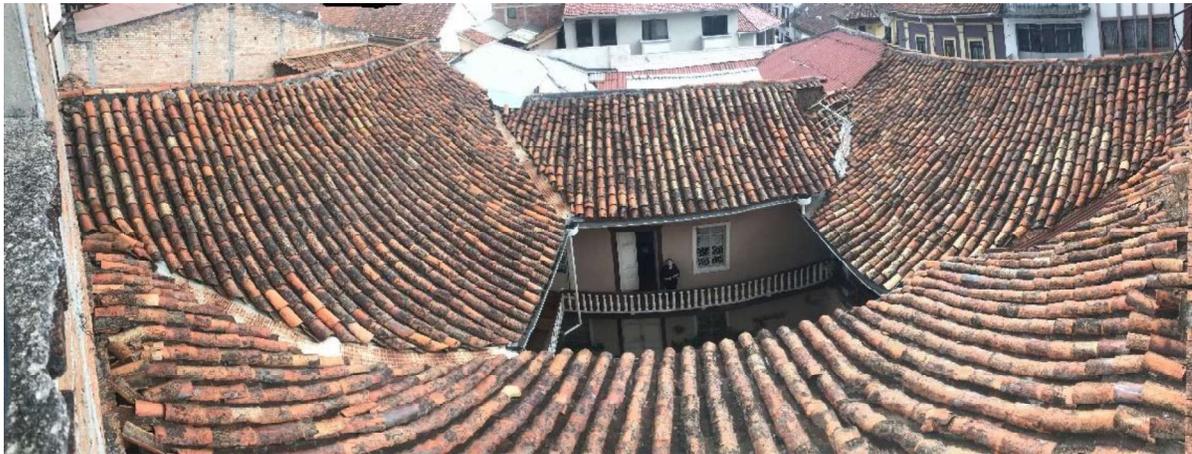
Las cubiertas presentaban una serie de filtraciones, debidas a deslizamiento de tejas, hundimientos de carrizo y de la estructura.

Figura 3. Vista de cubiertas patio central

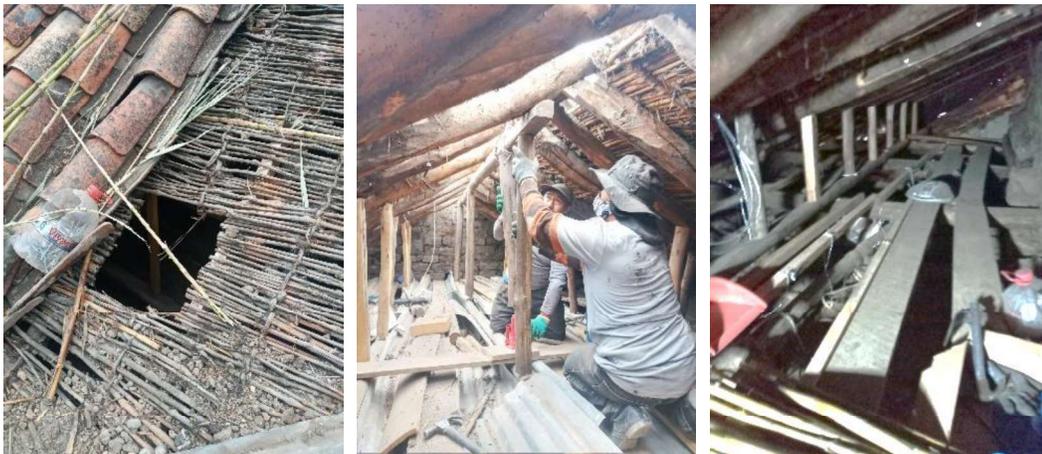
Figura 4: Apertura de ventana, apuntalamientos y refuerzos horizontales

Para cambiar, introducir, reforzar o acompañar un elemento de madera comprometido, sin tener que abrir grandes áreas de encarrizados, se apertura “ventanas” de 0.60x 1.00m, aproximadamente, por las cuales se insertaban los nuevos elementos de madera.

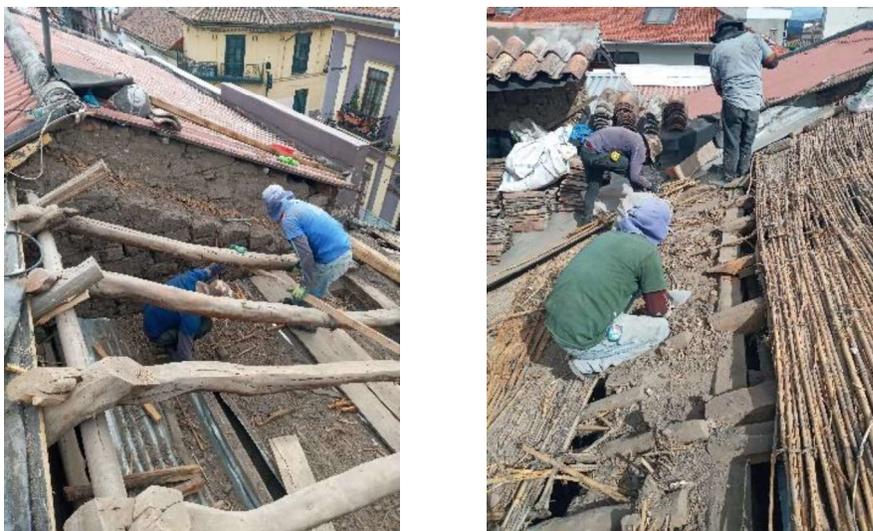
Figura 5: Refuerzo de cabezas de vigas, readecuación de pares

En algunas áreas de cubierta se tenía que levantar los encarrizados para retirar los pares de cubierta que estaban en muy buenas condiciones, pero la solera de apoyo en el muro estaba podrida, y necesitaba ser sustituida. Para esta operación se levantó los encarrizados en grandes superficies, esto es posible realizar porque los encarrizados tienen dos formas de sujeción, entre sí y a la estructura de madera, se corta la unión con la madera y se puede retirar el encarrizados hasta donde se necesita, y volverlos a colocar en el menor tiempo posible. El factor tiempo es muy importante cuando no se cuenta con cubierta provisional, únicamente plástico para la posibilidad de la presencia de lluvias.

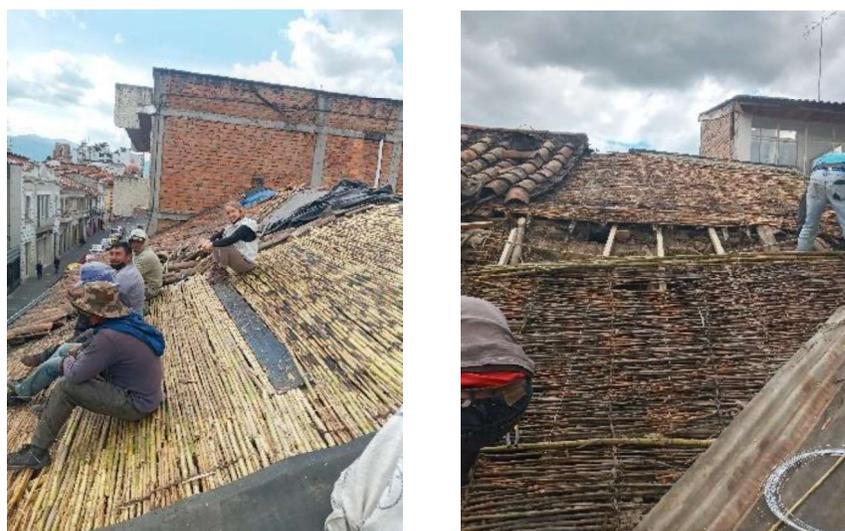
Figura 6. Restitución de encarrizados, nuevos encarrizados

Para los nuevos encarrizados, o su recolocación se utilizó alambre de amarre galvanizado # 18, de más rápido rendimiento que la fibra vegetal o cabuya, anteriormente utilizada.

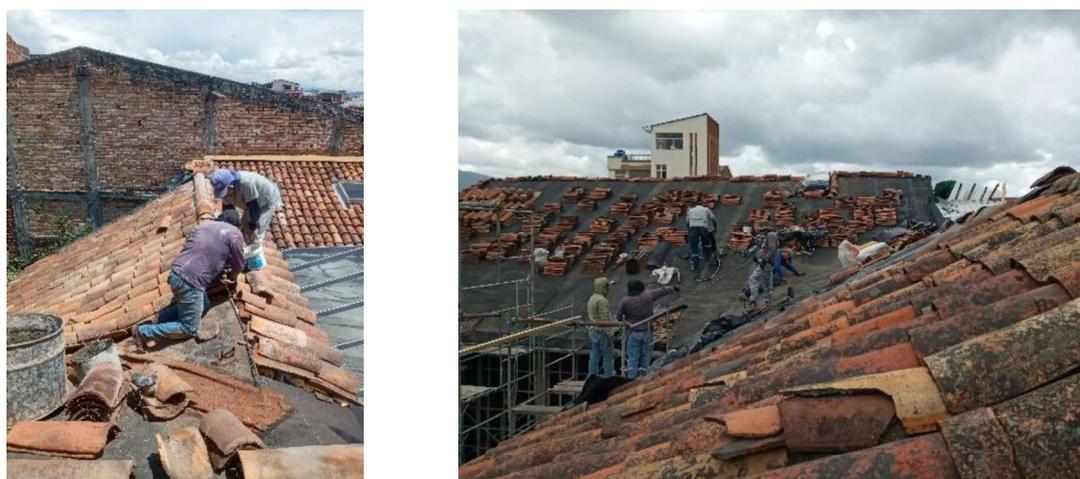
Figura 7. Colocación de lámina asfáltica, reentejado

La propuesta contempló la impermeabilización de la cubierta con lámina asfáltica reforzada<sup>5</sup> que se adapta a los pequeños desniveles de los carrizos. Sobre la lámina asfáltica se colocó las tejas sujetas con alambre, y en las zonas que se necesitaba nivelar uso el barro proveniente del antiguo embarrado. La manera de sujetar la lámina al encarrizado partió de su colocación por franjas verticales que iban del alero a la cumbre, y en la cumbre se colocaron tablas de eucalipto fijadas a la estructura de madera con tornillos autoroscantes, la madera se impregno con cemento asfáltico para pegar la lámina, cada lamina fue unida a la siguiente a través de calor, utilizando soplete. Se reentejo nuevamente, perforando las tejas y utilizando alambre galvanizado. Para fijar las canales se usó mortero de barro.

Una vez terminado el encarrizado, se procedió a colocar la lámina asfáltica lo que permite controlar el ingreso de humedades al interior; únicamente cuando se completó un faldón completo de cubierta se procede a la colocación final de la teja.
