# LA ARQUITECTURA DE TIERRA Y SU RESTAURACIÓN EN LA COMARCA DE LA MANCHA DEL JÚCAR (ALBACETE, ESPAÑA)

Lidia García-Soriano<sup>1</sup>; Camilla Mileto<sup>2</sup>; Fernando Vegas<sup>3</sup>, Laura Villacampa Crespo<sup>4</sup>

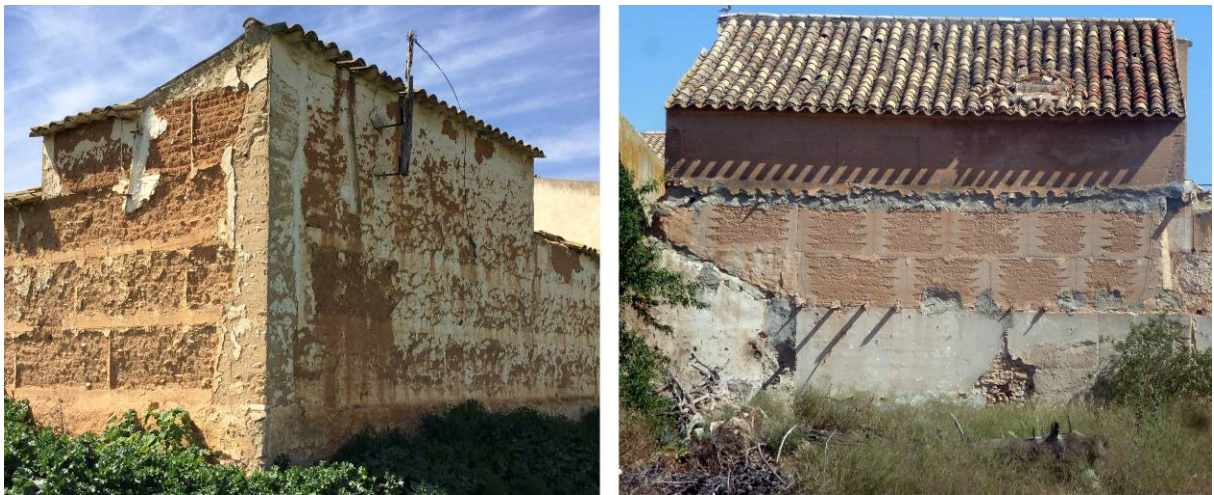
Las variantes constructivas más frecuentes en la zona son las que incorporan refuerzos, como la tapia calicostrada, la tapia con juntas reforzadas y la tapia con brencas. Generalmente, en cualquiera de estas variantes constructivas se incorporan también los refuerzos en las esquinas y otros puntos singulares como en las jambas de huecos de puertas y ventanas. Una variante específica de esta zona, que no es frecuente encontrar en otras áreas, es una tapia en la que las juntas verticales se refuerzan con una especie de cuñas de mortero que se repiten en cada tongada de la tapia. Se trata de una técnica que puede entenderse como a medio camino entre la tapia calicostrada y la tapia con brencas. En este caso la técnica realizada es como la de la tapia calicostrada pero en lugar de generar una costra en la superficie exterior del muro, ejecutándola contra las tablas del encofrado, lo que se realiza es una especie de costra lateral (con la particular forma de cuñas o de cremallera) ya que ésta se realiza contra las fronteras del encofrado, encontrándose en la junta las costras de dos cajones contiguos (Figura 4).

Figura 4. Imágenes de diversas variantes de tapia frecuentes en la comarca. Iz: tapia reforzada en las juntas y en las esquinas en Tarazona de la Mancha. Der: tapia reforzada con forma de cuñas en las juntas verticales en Barrax

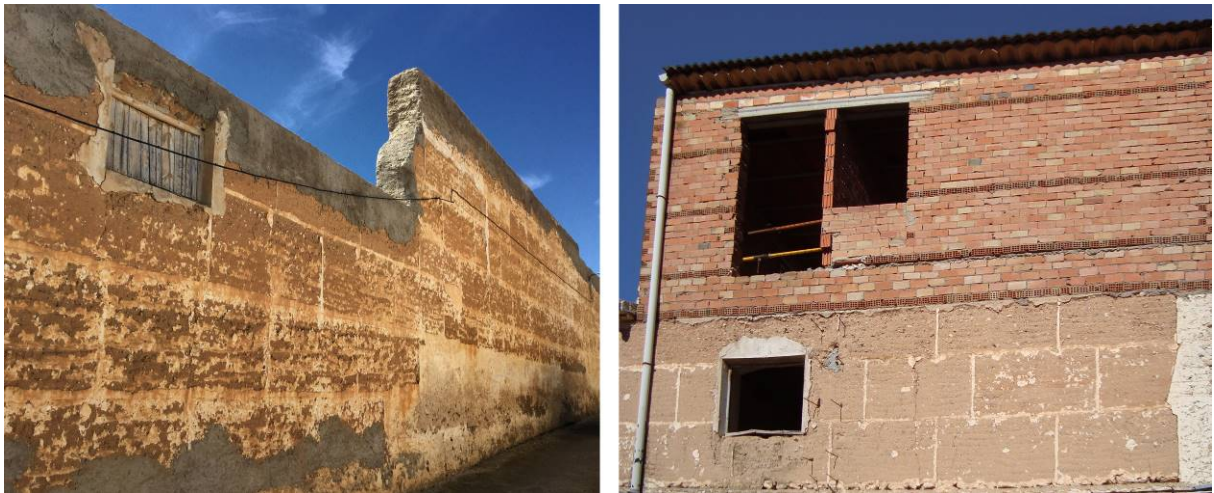
Figura 5. Imágenes de intervenciones comunes en coronaciones de muros de tapia. Iz: Muro de tapia en Fuensanta. Der: Muro de tapia en Minaya.

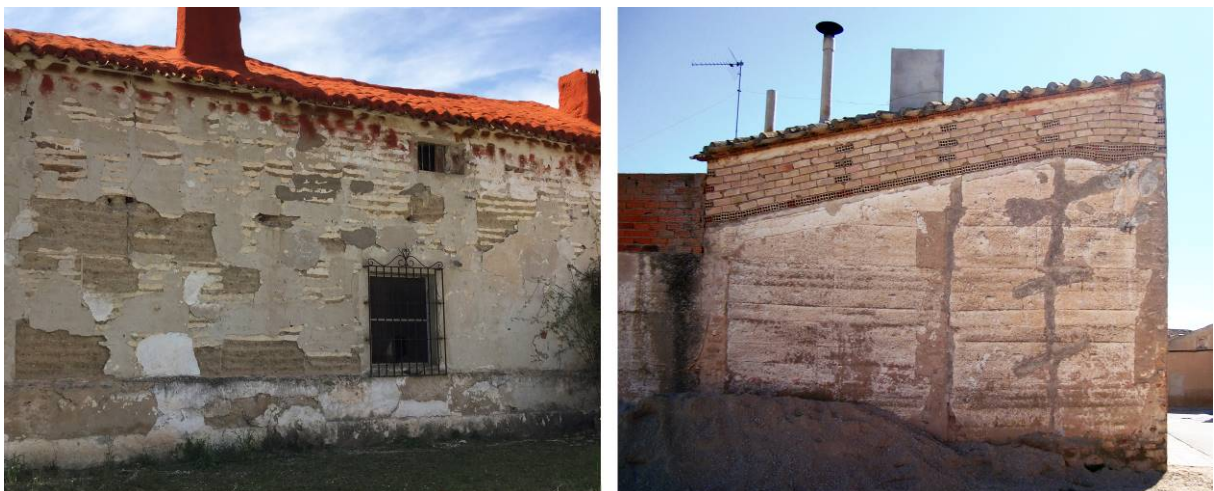
Figura 6. Imágenes de intervenciones comunes en coronaciones de muros de tapia. Iz: Muro de tapia en Fuensanta. Der: Muro de tapia en Minaya.
