EDIFICACIONES EN TIERRA INTERVENIDAS EN LA CAMPAÑA DE MANTENIMIENTO DE SAN ROQUE, CUENCA, ECUADOR. Métodos visuales en la fase de diagnóstico

María Cecilia Achig-Balarezo¹; Gabriela Barsallo²; Juan Carlos Briones³; César Piedra⁴

Proyecto vliirCPM, Facultad de Arquitectura y Urbanismo, Universidad de Cuenca, Cuenca, Ecuador,

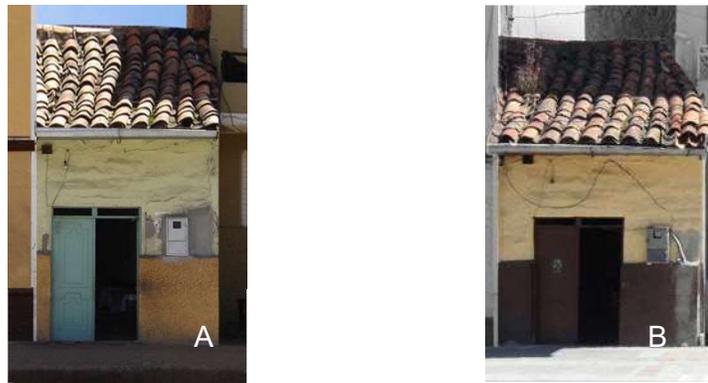
Figura 2: (A) referencia histórica del estado de la edificación 008 en el año 2006. Fuente: Aguirre 2006. (B) referencia histórica del estado de la edificación en el año 2013. Fuente: Opción de Restauración 2012 - 2013

En este contexto, fue posible identificar cambios cromáticos en los elementos que componen la fachada, tales como: puertas, muros, zócalo. En la Figura 2 del caso de estudio, se evidencia deformación y daño en algunos elementos que componen la cubierta, es posible detectar alteraciones ocasionadas por la reubicación de los medidores de luz y agua; la Figura 2-B muestra alteraciones generadas por la tubería embebida en el muro y recubierta de cemento.

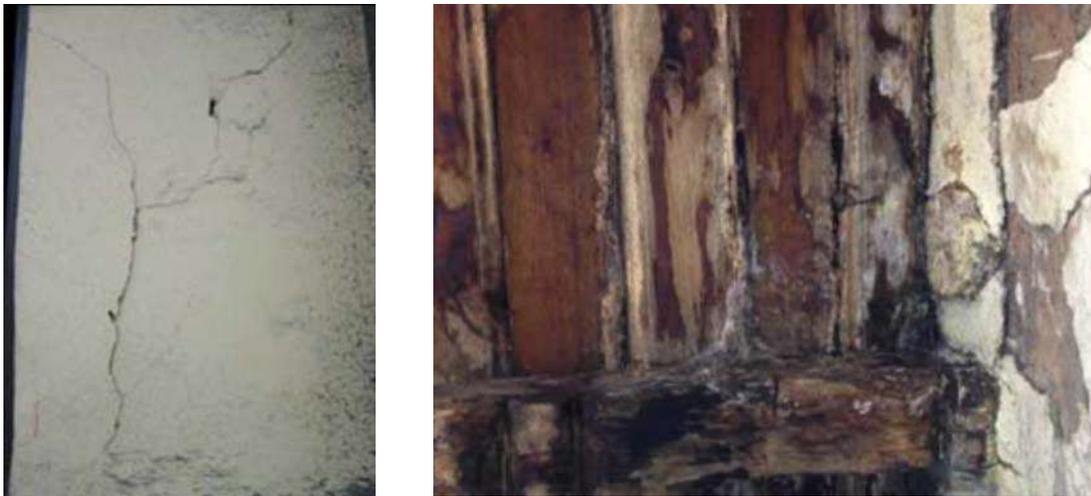
Una vez analizada la información obtenida al identificar los daños, se pudo establecer una primera evaluación del estado constructivo general de la edificación (Achig et al, 2016) En el caso de estudio, se presentaron algunos daños como se muestra en la Figura 3.

Figura 3: Fotografías de daños: fisuras en un muro frontal (izquierda) y alero y canecillo de madera con pudrición (derecha)

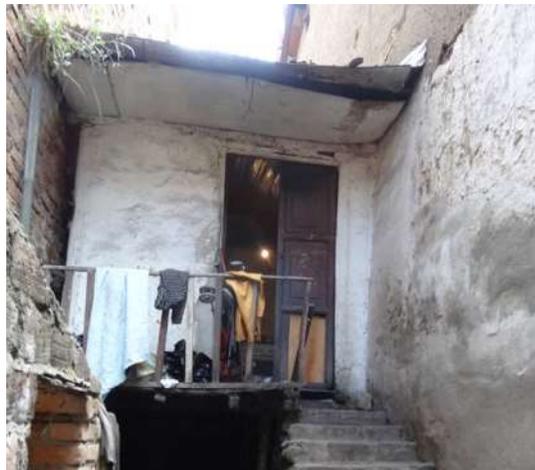
La edificación 008 (caso de estudio), presentó deformaciones de la cubierta, sin poder físicamente constatar en la fase de diagnóstico, las evidencias de la deformación en sus piezas de madera en la primera y la segunda crujía (Figura 6). Esto se refleja claramente en los resultados del libro de obra, donde se aprecia un desfase entre las piezas estructurales a ser reemplazadas en el diagnóstico, con la realidad en obra (desfase del 50%). En cuanto a la cuantificación en los muros de tierra, la presencia de empañetes y revoques planificados resultaron significativamente menores a la realidad reflejada en los libros de obra. La columna estructural en el subsuelo, al realizarle el método mecánico de lastimadura con un elemento corto punzante, se pudo fácilmente conocer el estado de deterioro del elemento, por lo que fue necesario realizar un resane en la parte inferior de la misma. Esta prueba no fue realizada en el diagnóstico debido a las dificultades de acceder al lugar, por lo que no se planificó el reemplazo de esta pieza en su basa.

Figura 6. Deformación de las piezas de madera en cubierta y piso en la segunda crujía de la edificación 008. Fuente: Proyecto vlrCPM.
