## ENVOLVENTE HISTÓRICO PARA UNA OBRA DE ARQUITECTURA CONTEMPORÁNEA

### Resumen

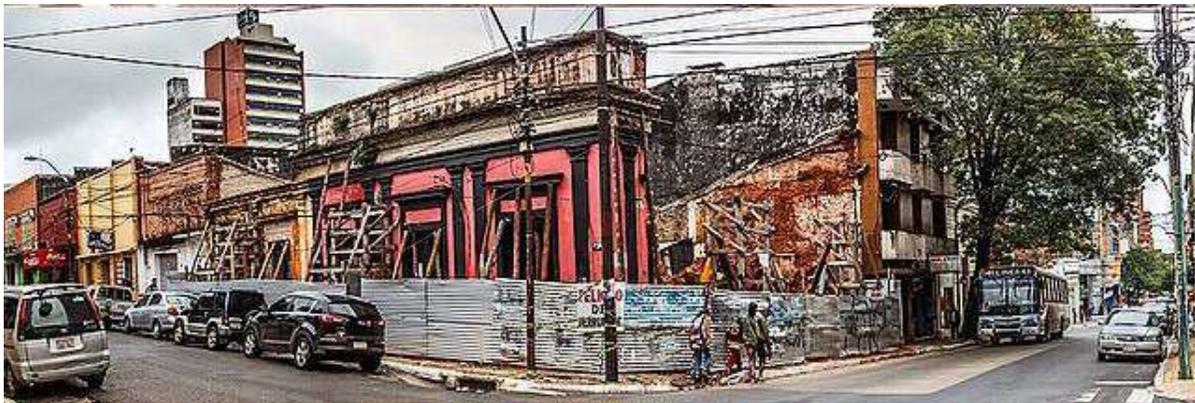
De la edificación original, hoy en día solamente queda en pie la fachada lateral, sobre la calle Yegros (Figura 7). La misma se encuentra en pésimo estado de conservación, problemática que se debe al destechado de la vivienda, quedando los muros de adobe expuestos a la intemperie, sin la protección superior adecuada para impedir el ingreso de agua de lluvia al interior del muro; las paredes internas, también construidas en adobe, material que se disgrega fácilmente a la intemperie, que colaboraban unas con otras en la estructuración de la vivienda, perdieron fuerza y se desplomaron.

Figura 7. Situación actual de la vivienda.

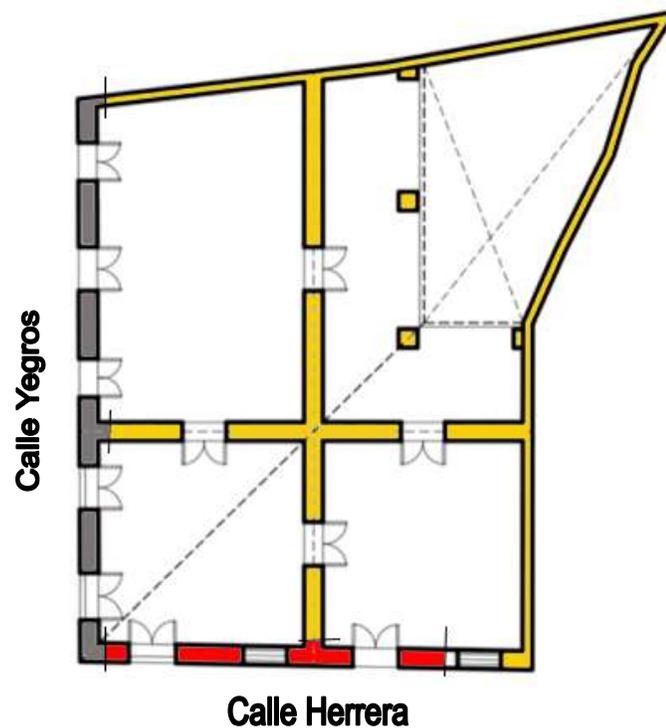
Figura 8. Área existente a ser consolidada marcada en gris; el área en rojo indica el muro a ser reconstruido; y el área en color amarillo es la posible organización de ambientes preexistente, pero que fue demolida en forma previa

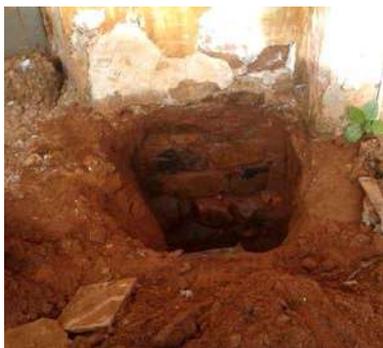
En su forma genérica, la fachada que aún se conserva, podría sintetizarse en un plano rectangular. La misma contiene una composición equilibrada y simétrica, dada por la repetición de elementos, que marcan el ritmo de la misma. En toda la fachada, se ven pilastras adosadas al muro, con capiteles también de escasa ornamentación. La misma es un muro auto-portante. La cimentación de la misma es de piedra bruta colocada (Figura 9), de unos 90 cm de ancho por 80 cm de profundidad.

Figura 9. Cimentación de piedra bruta colocada que soporta el muro de la fachada.

Refuerzo de las cimentaciones existentes y construcción de la nueva estructura con fundaciones de hormigón armado con zapatas y huecos excavados a mano (tubulones), de forma a no generar vibraciones a los muros de mampostería.

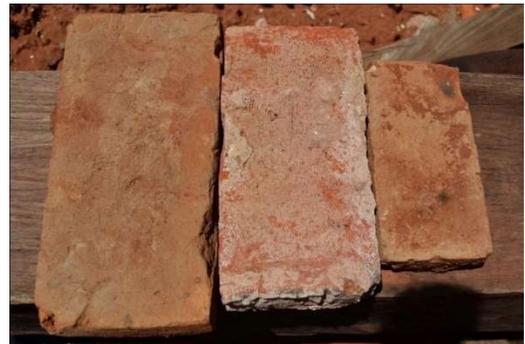
La pared de la fachada está construida por una combinación de ladrillos cerámicos y otros del tipo adobe<sup>3</sup> (Figura 10), y tiene un espesor de 60 centímetros de ancho, con revoque hecho con cal y arena y pintada. No se encontraron refuerzos dentro de la pared de adobe caída, que contribuyan a la estabilidad del muro.

Figura 10. Ladrillos encontrados en el sitio. El primero de la izquierda, de mayor tamaño, es un adobe. El que se observa en el medio es un ladrillo cerámico, caracterizado por su mayor tamaño en comparación al actual ladrillo artesanal, que aparece a la derecha de la foto.

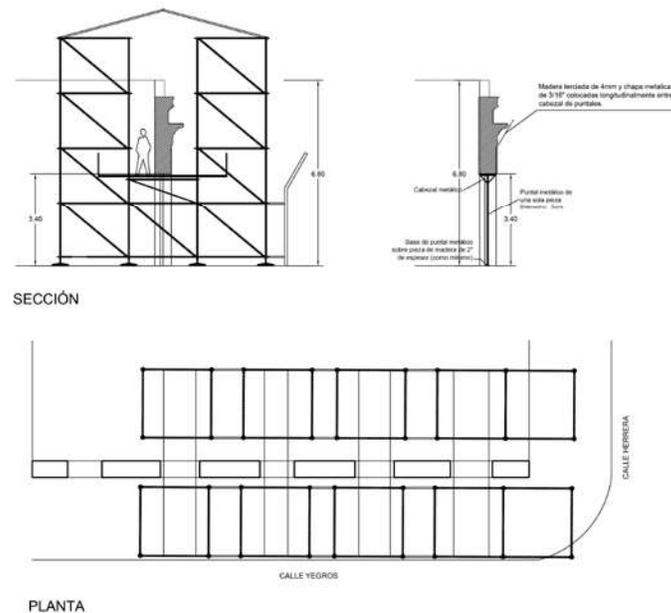
Figura 11. Sistema de andamios.

El trabajo de intervención en el muro de adobe comenzó desde el momento en que se instalaron los andamios para ello. Se ha proyectado un andamiaje especial para este caso, con el fin de asegurar la optimización del trabajo en la fachada, cuidando no afectarla aún más, para evitar riesgos de derrumbe, así como también se ha pensado en la seguridad de los operarios a cargo de la intervención. (Figura 11)

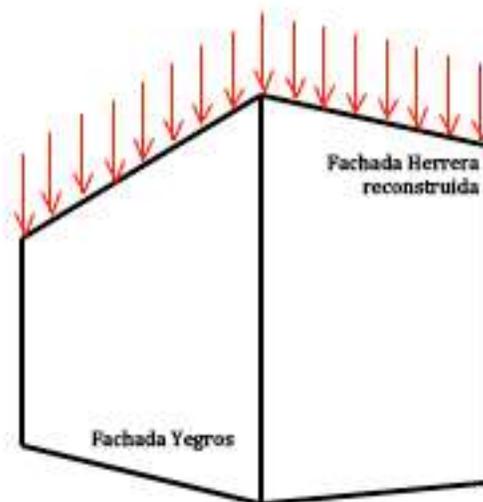
Actualmente, a causa del derrumbe de la fachada sobre la Calle Herrera, la fachada de la calle Yegros sufre una desestabilización de su estructura. Ya que, justamente es la esquina, donde se da el quiebre del plano fachada, el elemento que aportaba mayor rigidez a la estructura.

La fachada Yegros, al carecer del trabajo en conjunto con la fachada Herrera, tiene menos estabilidad y por lo tanto, está más sometida a riesgos. El peso de la misma en caso de que se acumule nuevamente agua de lluvia a nivel del piso, sin tener una salida adecuada, puede provocar la caída del nuevo muro incluso (Figura 12).

Figura 12. Trabajo conjunto de la esquina de muros.

Al reconstruir la esquina ya se estará aportando a la estabilidad del edificio. La figura en “L” que se obtiene entre la calle Herrera y la fachada de la calle Yegros mejorará la estabilidad

Toda la fachada contará con apoyos perimetrales consistentes en pilares de hormigón armado, separados a corta distancia de los muros portantes de la fachada, los que además de formar parte de la estructura del nuevo programa arquitectónico, también aportarán para acompañar al muro. Se crearán formas de vinculación de tipo articulado entre los pilares y el muro de adobe de la fachada Yegros de modo a que ambas estructuras establezcan un nexo no rígido, que permita a cada una realizar sus movimientos y sin embargo formar parte solidaria del conjunto.

Para evitar problemas por las variaciones en la dilatación por el uso de dos materiales distintos, se emplearán juntas de dilatación entre los pilares de Hormigón y el muro de adobe. Esta junta de dilatación será de unos 2,5 cm y entre ambos muros estará alojado un material flexible y capaz de absorber las variaciones de sección que pudiese sufrir el pilar de hormigón en relación al muro.

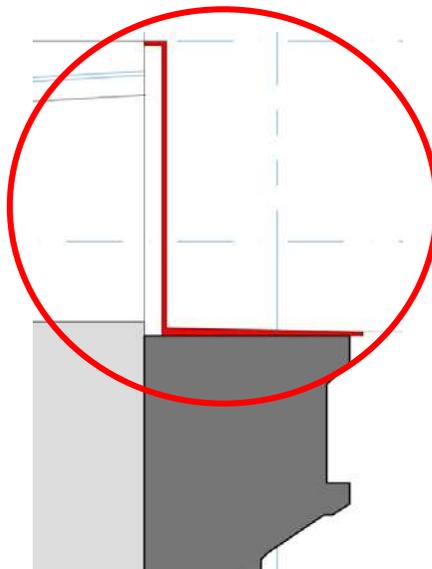
El agua que pueda ingresar al muro desde la parte superior o el coronamiento del mismo, puede tener un efecto devastador si no se controla.

Figura 13. Esquema de protección superior de la fachada.

Para evitar el ingreso del agua en la parte superior del muro, se tiene prevista la colocación, a lo largo del coronamiento de la fachada, de una chapa de remate para la protección superior del muro. Esta chapa tendrá una leve pendiente con caída hacia la vereda, para de este modo escurrir toda el agua y mantener aislado el muro. (Figura 13)

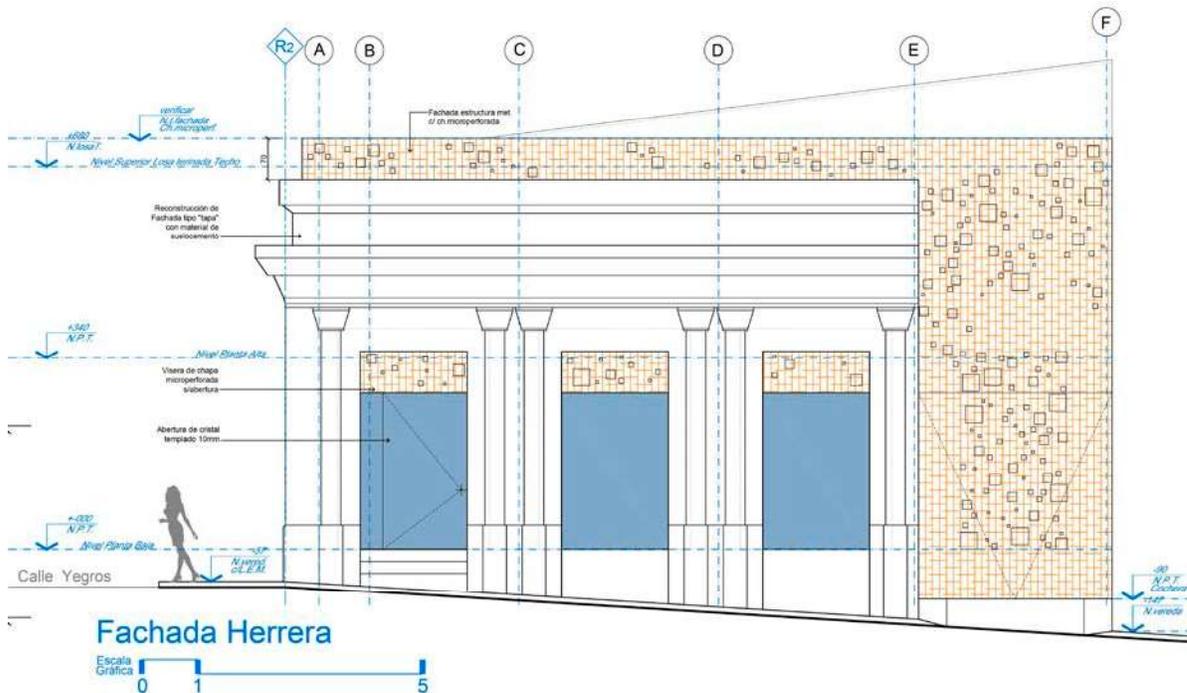
Figura 16. La fachada reconstruida con suelo cemento sobre la Calle Herrera. La caja de la nueva arquitectura detrás

La intervención se asoma por detrás de la caja histórica, revestida por un material metálico, de acero corten, con lenguaje contemporáneo, como fiel expresión de la nueva arquitectura incorporada, estableciendo una simbiosis entre lo nuevo y lo viejo. (Figura 16)
