CONSOLIDACIÓN ESTRUCTURAL DEL CONJUNTO IGLESIA LA MERCED DE RANCAGUA, CHILE

Álvaro Riquelme Bravo

Flesan Restauraciones, Chile, alvaro.riquelme@flesan.cl

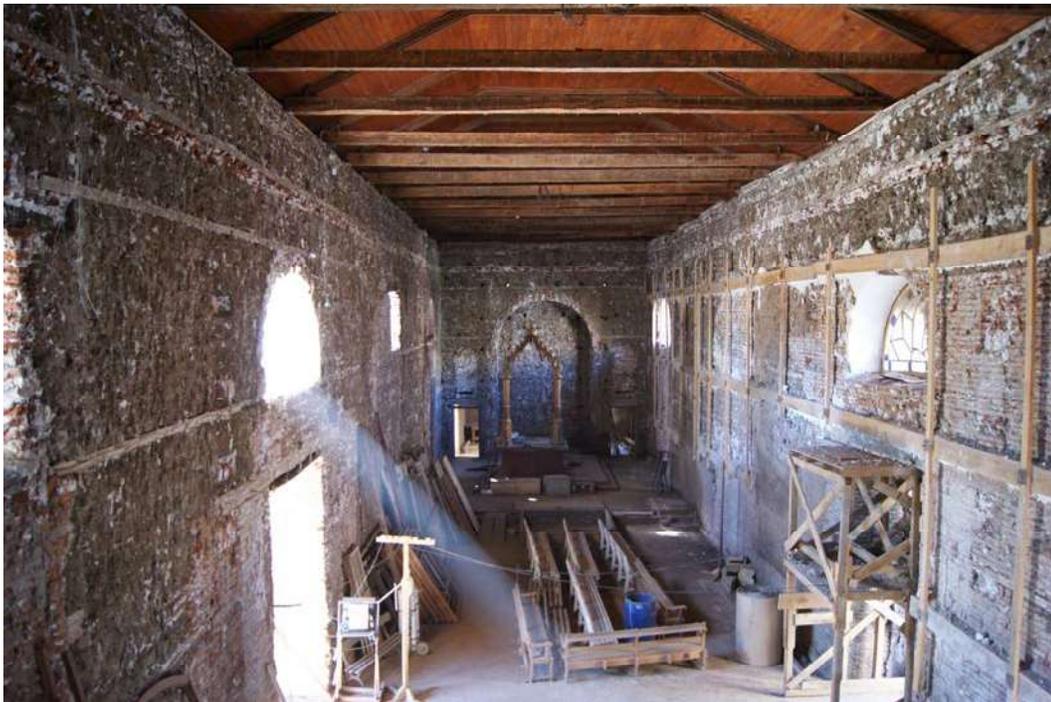
Figura 1: Vista interior de la nave iglesia liberada de los estucos, se aprecian las diferentes materialidades y llaves de madera de refuerzos

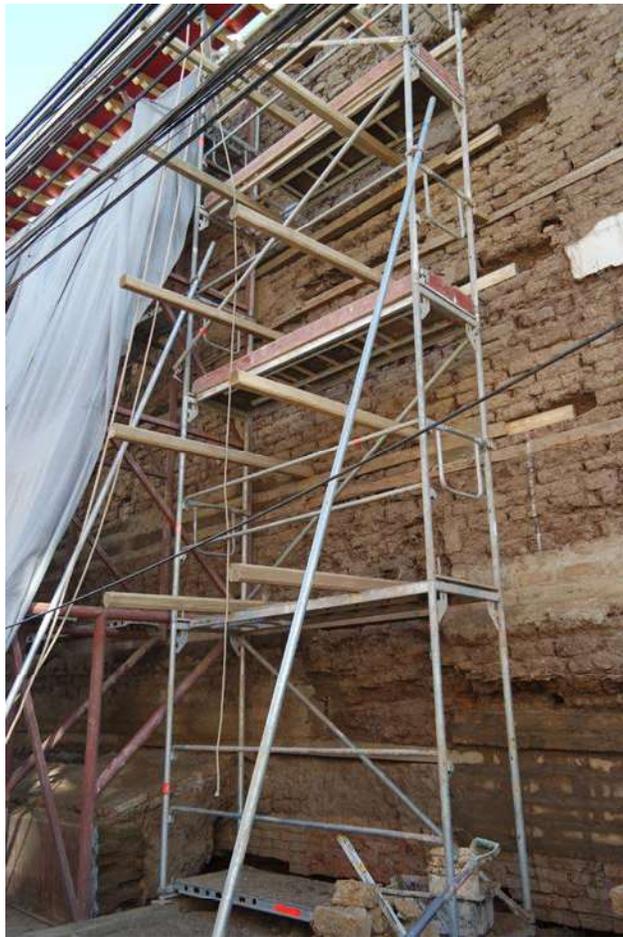
No se consideró necesario demoler y reconstruir los contrafuertes laterales dañados, tanto por su buen estado de conservación como por sus características, adecuadas para resistir las sollicitaciones estructurales. Se aprobó, por el Ingeniero calculista del proyecto, una solución estructural que conservó los contrafuertes originales y agregó elementos que garantizan el monolitismo: llaves de madera y pasadores metálicos. Se consideró, además, que reconstruir los contrafuertes podía generar mayores problemas estructurales al dañar la traba en la fábrica.

Figura 2: Vista exterior de la reconstrucción de los contrafuertes del muro sur con llaves de madera de pino 4x4" de pino impregnado
