APLICACIÓN DEL SISTEMA PARA EVALUAR EL ESTADO CONSTRUCTIVO EN MUROS DE ADOBE

María Cecilia Achig¹; Lourdes Abad²

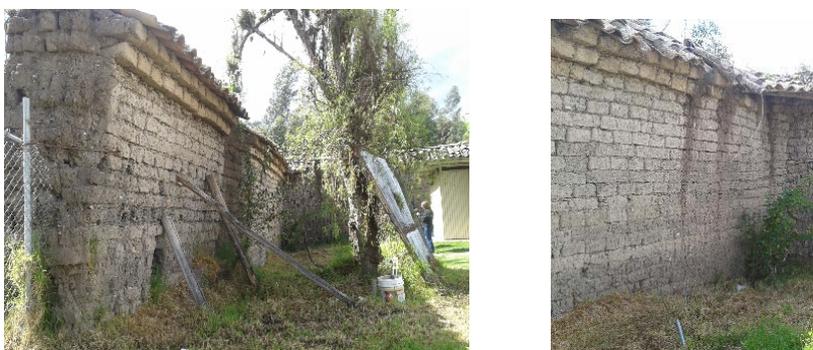
Figura 1 – Muro 1: Cerramiento del Hospital Mariano Estrella, mayo 2015

En la tabla 3 se indica la magnitud del daño alta con un valor de 18,75. Esta magnitud se debe a la presencia de vegetación, grietas, 10 cm de desplome, erosión basal y en el cabezal del muro.

Muro es de carga	no	0
Magnitud del daño (%)	alta	18,75
IEMA		34,53
Nivel de afectación	media	estabilidad condicionada

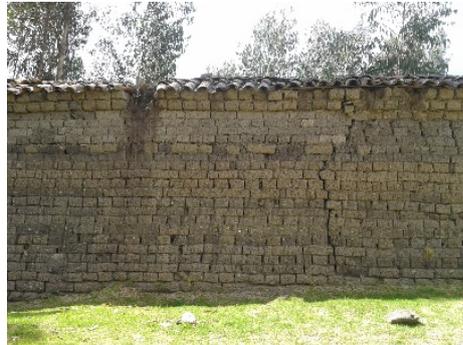
Muro es de carga	no	0
Magnitud del daño (%)	muy alta	25
IEMA		44,53
Nivel de afectación	media	estabilidad condicionada

Figura 2 – Muro 1 Centro: Cerramiento del Hospital Mariano Estrella, mayo 2015

La magnitud del daño se consideró muy alta debido a que existe un desplome de 29 cm por falta de contrafuertes, empujes del suelo, presencia de humedades y vegetación parásita. Además, el muro presenta una grieta vertical de 4 cm. (Figura 2)

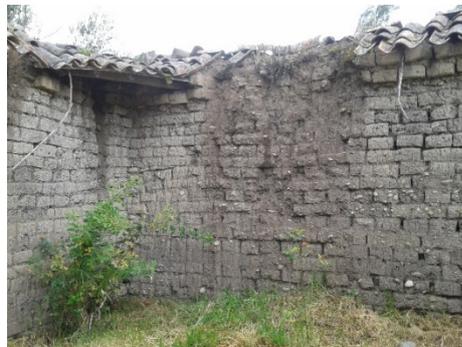
Muro es de carga	no	0
Magnitud del daño (%)	alta	25
IEMA		44,53
Nivel de afectación	media	estabilidad condicionada

Figura 3 – Muro 2 esquina con muro 1: Cerramiento del Hospital Mariano Estrella, mayo 2015

Esta magnitud del daño se debe a la presencia de vegetación, el desprendimiento del cabezal del muro, la pérdida del entejado, lo cual deja al muro desprotegido frente a la humedad. (Figura 3)

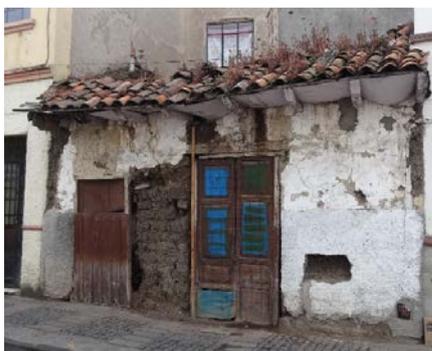
Muro es de carga	si	25
Magnitud del daño (%)	muy alta	25
IEMA		83,60
Nivel de afectación	muy alto

Figura 4 – Muro 3 de carga: Barrio de El Vado, calle Juan Montalvo No. 6-32

La magnitud del daño se ha considerado muy alta debido a que presenta empujes de la estructura de madera de la cubierta que ha colapsado. Además, el muro presenta humedades en el cabezal y en la base.

El resultado obtenido en este muro, si refleja la verdadera condición del mismo, que se encuentra con riesgo de colapso inminente.
