CONSIDERACIONES PARA LA CONSOLIDACIÓN ESTRUCTURAL DEL TEMPLO CONCEPCIÓN LA CONQUISTADORA DE SALCAJÁ

F. J. Quiñónez¹, E. V. Ayala², M. R. Corzo³, J. Quiñónez⁴

Facultad de Ingeniería, Universidad de San Carlos de Guatemala,

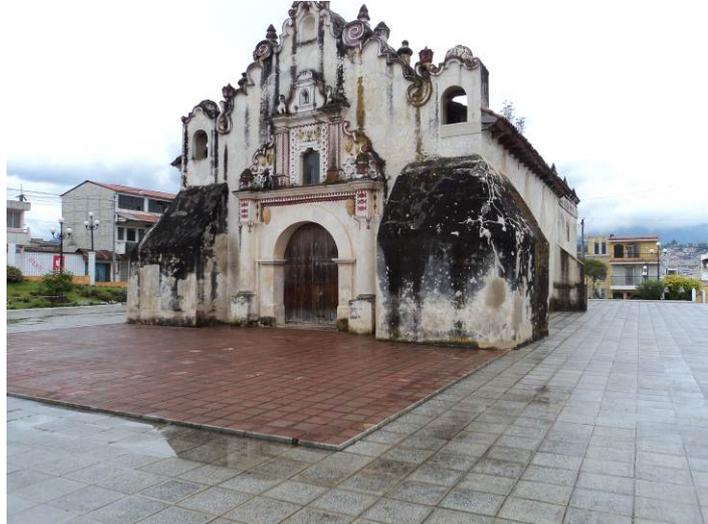
Figura 3. Estado del templo (Quiñónez, 2015)

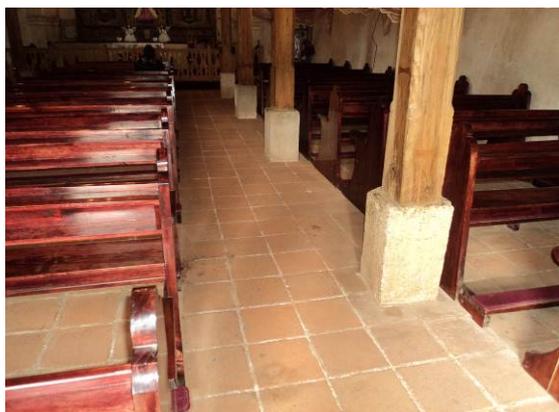
Figura 9. Estado actual del piso interno de baldosa de barro cocido. (Quiñónez, 2015)

La estructura tampoco presenta evidencias de filtraciones en la parte interna, más allá de la humedad higroscópica propia del lugar. Las baldosas de barro cocido que revisten el piso interior de la estructura están completamente secas, proporcionando un buen ambiente con condiciones termo-acústicas y de funcionamiento favorables (figura 9). En la parte externa, los muros de tierra están en buen estado ya que no se observaron fisuras por movimientos laterales. Sin embargo, en esta parte sí hay evidencias de desprendimientos de los revestimientos por humedad, además se observa la presencia de hongos y musgos, sobre todo en la parte baja de los muros y en los contrafuertes. También se observaron algunas fisuras en los filos de los contrafuertes de la fachada frontal.

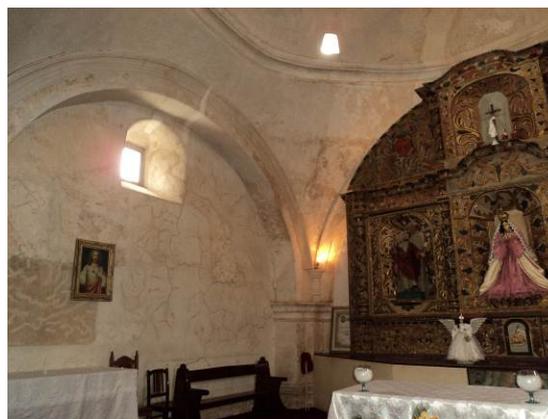
Figura 10. Vista interna de cúpula, pechinas, arcos y pedestal. (Quiñónez, 2015)

La cúpula, las pechinas, los arcos y los pedestales del Altar Mayor están en buen estado de funcionamiento en la parte interior (figura 10). No se observaron fisuras por movimientos laterales, ni presencia de humedad. Sorprendentemente, el piso de baldosa de barro cocido del Altar Mayor está cubierto con una alfombra tejida que no muestra humedad alguna. Las condiciones termo-acústicas del ambiente interno son muy buenas.

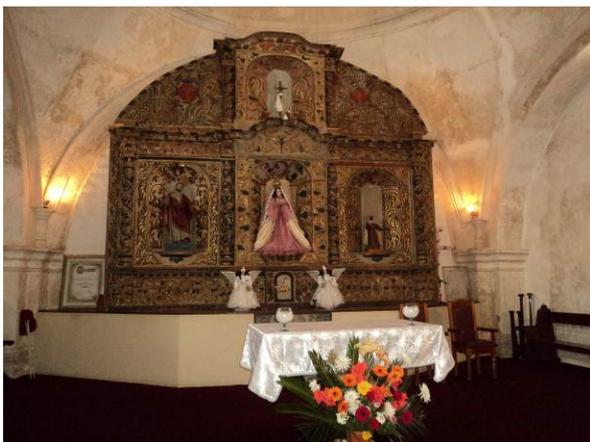
Figura 11. Interior de la Ermita y su retablo (Quiñónez, mayo 2015)

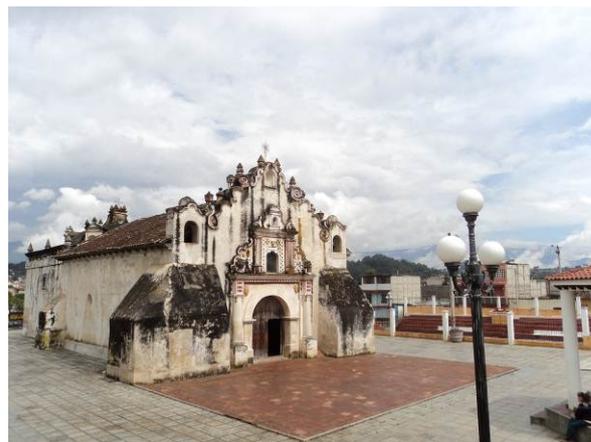
Figura 12. Piso y templo en su exterior (Quiñónez, mayo 2015)

La intervención también se considera exitosa ante el ataque de humedad por lluvias y escorrentía, proporcionando ambientes interiores adecuados para las funciones de diseño (figura 11). Los efectos de deterioro por escorrentía fueron eliminados con adecuadas medidas de drenaje y protección de las estructuras (figura 12).
