ABANDONO Y DETERIORO EN LAS CASAS DE ADOBE EN MALINALTENANGO, ESTADO DE MÉXICO, MÉXICO

Aarón David Piña Martínez

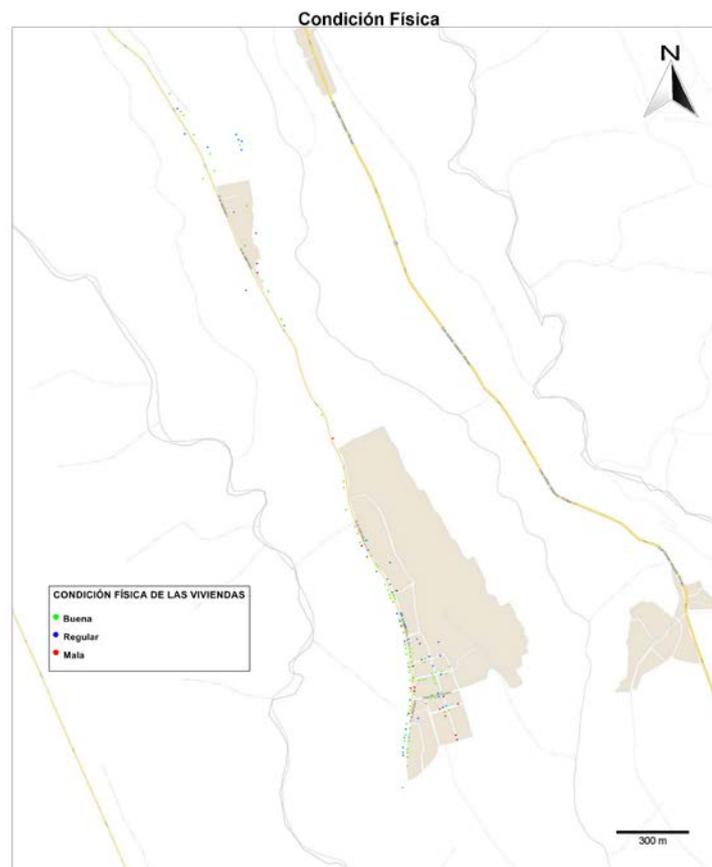
Figura 2. Distribución de las casas de adobe y su condición física.

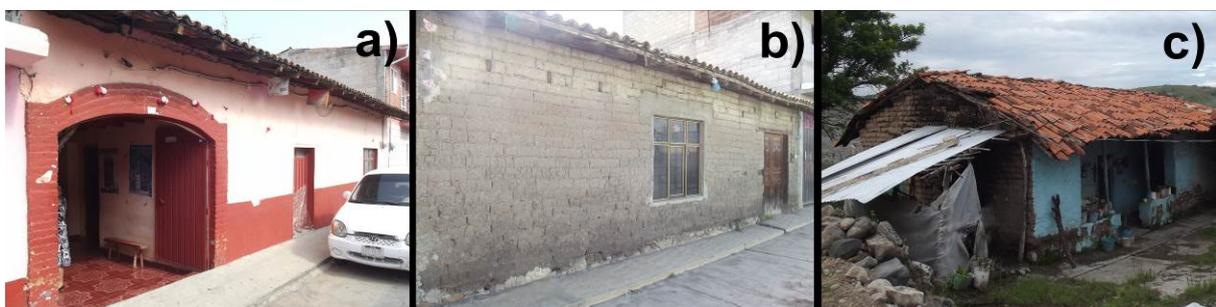
Si bien no se realizó la entrevista, ni se tuvo el acceso al interior de todas las viviendas, se analizaron las fachadas y los tejados para determinar la condición física de los inmuebles. De las 149 casas, 82 (55,03%) presentan buena condición, 47 (31,47%) una condición regular y 20 (13,42%) están en malas condiciones (figura 3).

Figura 3. Variante en la condición física de las viviendas de Malinaltenango. a) Buena condición, b) Condición regular y c) Mala condición.

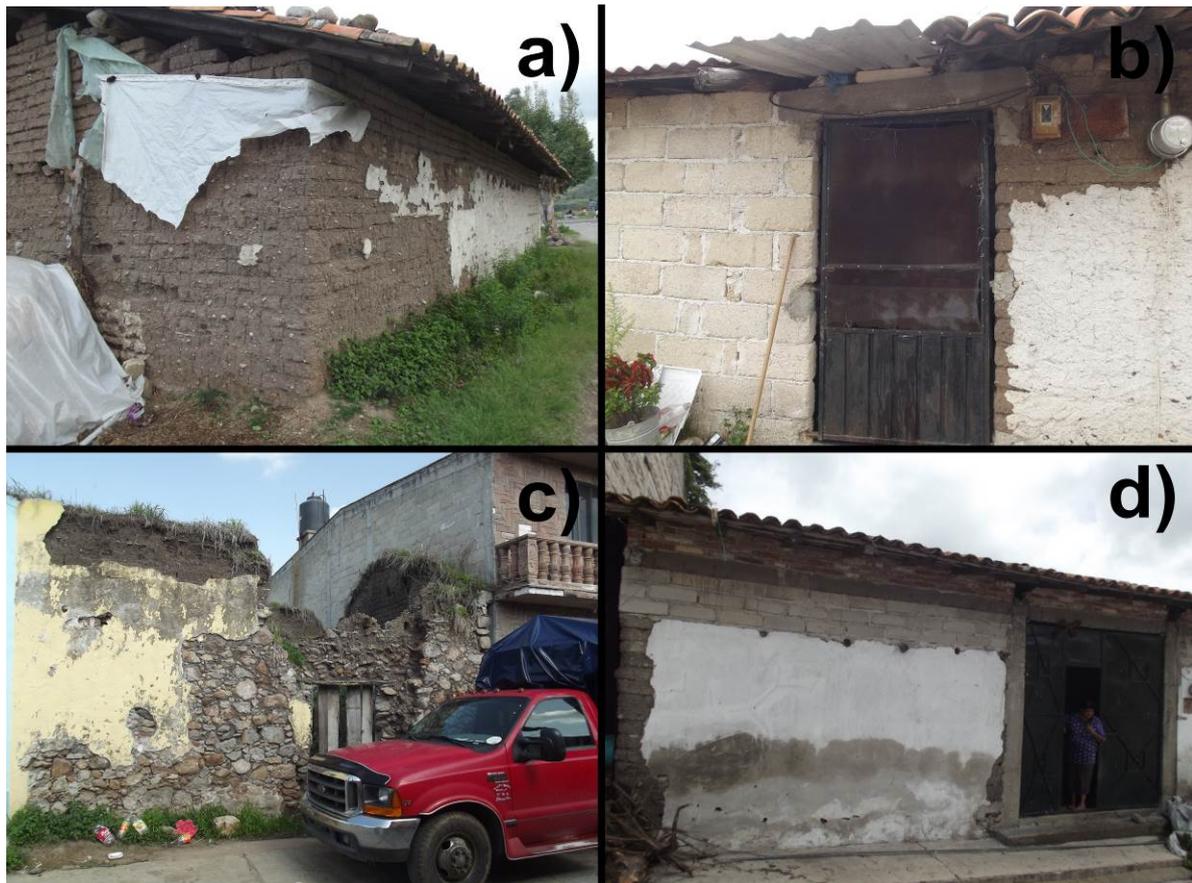
En cuanto al muro, se registraron cuatro tipos construidos en las 149 viviendas: 99 casas (66,44%) con muros sólo de adobe, 37 con muros de adobe y bloque de hormigón (24,83%), cinco de piedra con adobe (3,36%) y ocho con adobe, bloque de hormigón y ladrillo (5,37%). La condición de los muros es buena en 116 de los casos (77,85%), 12 regular (8,05%) y 21 (14,09%) tienen mala condición (figura 4).

Figura 4. Tipos de muro en las viviendas de adobe de Malinaltenango. a) Muro de adobe; b) Muro de adobe-bloque de hormigón; c) Muro de adobe-piedra; y d) Muro de adobe-bloque de hormigón-ladrillo.

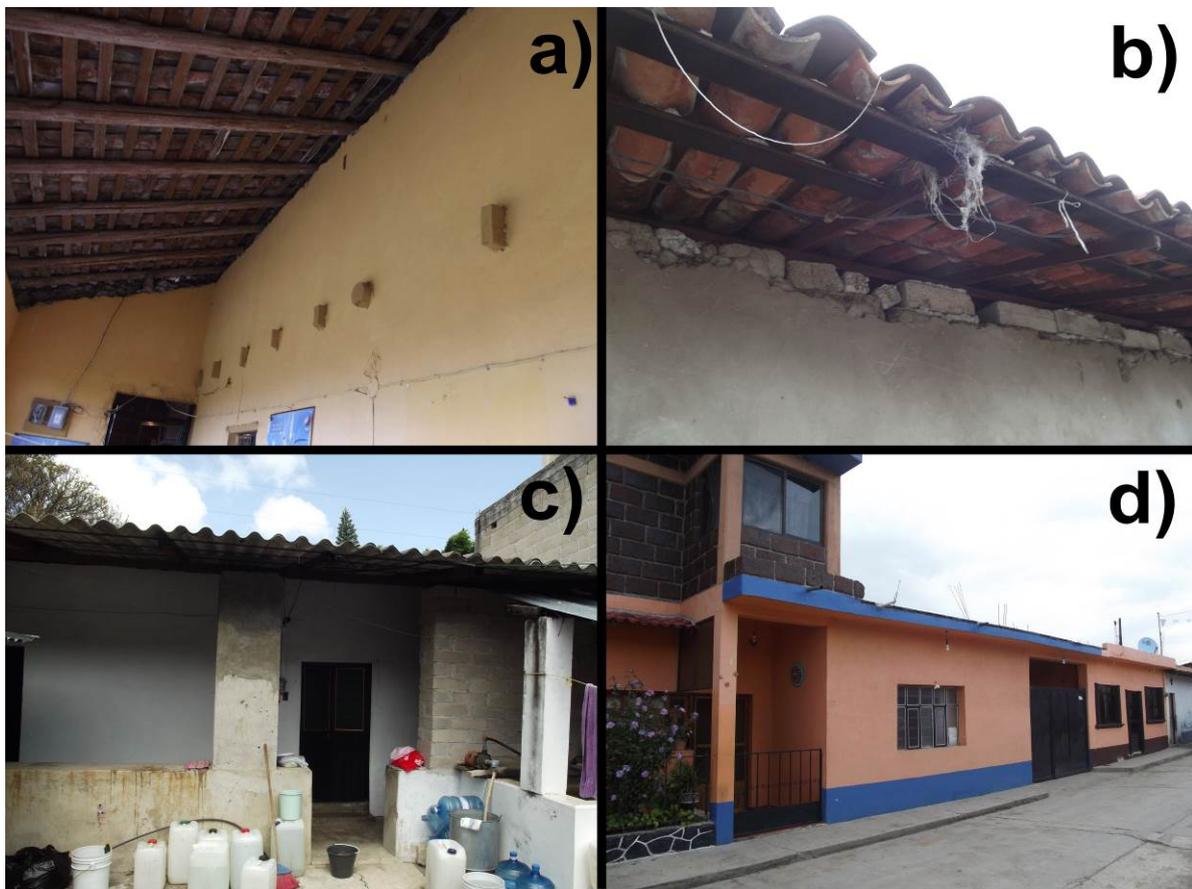
(1,34%), cinco de techo colado (3,36%) y 15 casas sin techo (10,07%). La calidad es buena en 83 de las viviendas (55,70%), 35 son de condición regular (23,49%), 16 están en malas condiciones (10,74%) y en los 15 casos restantes (10,07%) no se tuvo información suficiente para clasificarlos (figura 5).

Figura 5. Tipos de techos en las viviendas de adobe de Malinaltenango. a) Tejas con morillos de madera; b) Tejas con estructura mixta de madera y metal; c) Techo de lámina de asbesto sobre estructura de metal; y d) Techo colado.

análisis visual se observó que el muro este de las viviendas es el más afectado por la lluvia, por lo menos en las casas aisladas, y en las que tienen vecino adosado no sufren tanto de este problema. Las dificultades en el techo se presentan principalmente en los que están contruidos con morillos de madera, afectados por polillas, termitas y abejorros, además de la humedad que reblandece las estructuras.

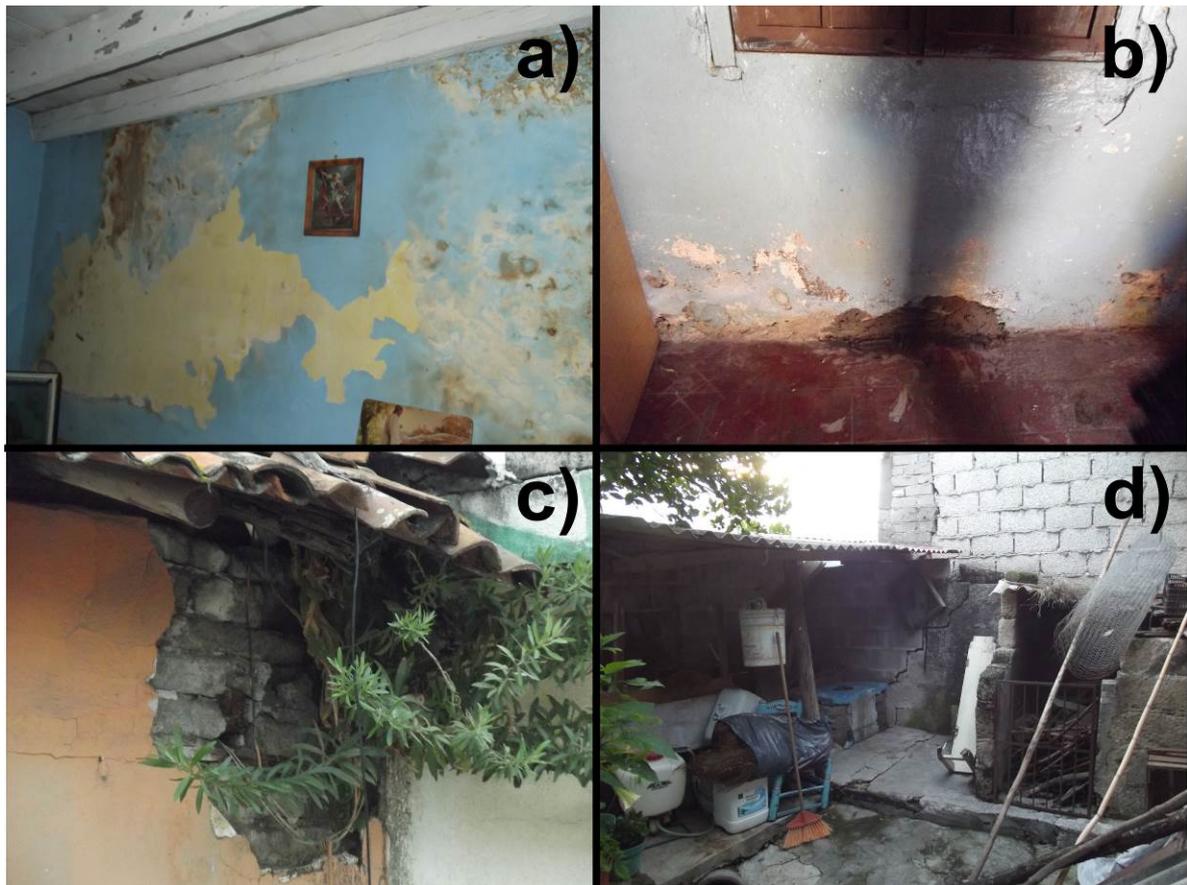
Para los problemas que afectan la estabilidad de las viviendas de adobe, se tomaron en cuenta los factores ocasionados por agentes climáticos: humedad en 145 (97,32%) casas, escurrimiento en 79 (53,02%) y afecciones por viento en 33 (22,15%) casos. También se agregaron los problemas bióticos: 21 (14,09%) casas se ven afectada por la flora y 14 (9,40%) de las presentan afectación por la fauna. Por último, se observaron problemas estructurales: cinco (3,36%) son afectadas por cuarteaduras y cinco (3,36%) tienen derrumbes (figura 6). Cabe mencionar que una sola vivienda puede presentar varios problemas.

Figura 6. Tipos de problemas en las viviendas de adobe de Malinaltenango. a) Humedad y escurrimiento en muro; b) Agujeros de ratón tapados con cemento; c) Planta que creció en casa abandonada; y d) Cuarteadura en muro de bloques de hormigón, provocada por la cercanía a la barranca oeste.
