1.5 Recuperación de la memoria histórica. Restauración de la Parroquia El Carmen de San Miguel de Santo Domingo. María Bernadette Esquivel Morales

María Bernadette Esquivel Morales

ICOM OS Costa Rica. bernadette.esquivel@gmail.com

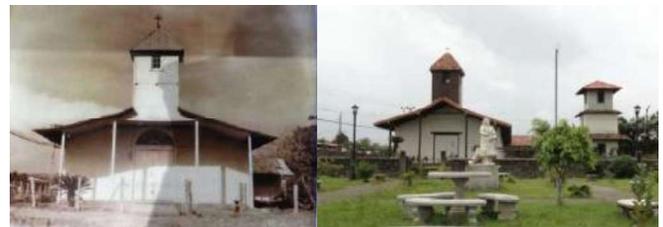
Figuras 3 y 4. Estado de la iglesia alrededor de los años 60s y su estado actual.

- a. Movimiento de sitio del campanario. La torre del campanario se movió desde el borde del atrio de la iglesia hacia la pared de la entrada frontal, fundamentándolo en que en este último sitio estaría mejor apoyado.

- c. Eliminación del vitral de arco medio punto situado sobre la entrada principal. Se observa en fotografías que varios de sus vidrios de color azul y rojo se encontraban quebrados.

En las figuras 3 y 4, nótese la diferencia en el campanario y la puerta principal con su vitral de arco de medio punto. Las campanas originales fueron trasladadas a un nuevo campanario construido en 1982 cuando se modificó el sitio original sobre el pórtico de entrada

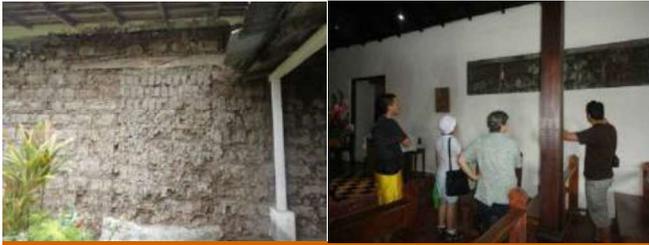
Figuras 5 y 6. Puerta sellada que se encontró al quitar el repello de concreto y testigo dejado justo en la parte superior de la puerta.

En la figura 5 se notan los dos tipos de adobe encontrados en la iglesia, que evidencia de dos etapas constructivas y, en la figura 6, un testigo para que los visitantes puedan

observar, descubrir e interpretar las circunstancias en las que se bloqueó este acceso. En la restauración de la primera etapa se verificó la existencia de dos tipos de adobe en las paredes de la iglesia. Las dimensiones de los adobes son similares, lo que cambia es la composición de la tierra y el moldeado.

La sección más larga contiene adobes de 30 cm x 60 cm x 15 cm con las cuatro caras lisas, sin estrías, ni otro tipo de moldeado, a diferencia de los adobes de la segunda sección, que contiene marcas en las caras que corresponden al ancho del adobe; esta sección es la más pequeña y corresponde al altar actual con una medida equivalente a las 5 varas a las que se hace referencia en los escritos de monseñor Thiel.

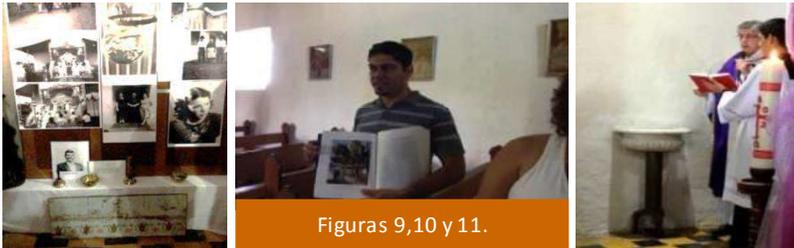
Figuras 9, 10 y 11.

Se ha dejado un testigo o ventana arqueológica en la que se observa el buque de la puerta sellado y los diferentes tipos de adobes encontrados así como los vestigios de la pintura mural encontrada. Además se han hecho

exhibiciones de los elementos encontrados para que puedan ser observados por los visitantes además de una memoria del proceso de restauración. La figura 9 muestra parte de la exposición realizada con los hallazgos encontrados como la tabla del cielo raso original pintada a mano en la parte inferior de la imagen y el movimiento de recuperación de otros objetos y fotografías relacionadas al templo. La figura 10 muestra la importancia que el adobe tiene en el arte nacional, ya que fue inspiración para muchos artistas plásticos que crearon todo un movimiento alrededor. La figura 11 es parte de la reinauguración de la piletta bautismal recuperada y puesta en uso de la comunidad.
