O PRECONCEITO NA CONSTRUÇÃO COM TERRA: O USO DA TAIPA DE MÃO NO CONJUNTO PARQUE WALL FERRAZ, EM TERESINA, PIAUÍ, BRASIL

Palavras-chave: arquitetura de terra, taipa de mão, preconceito

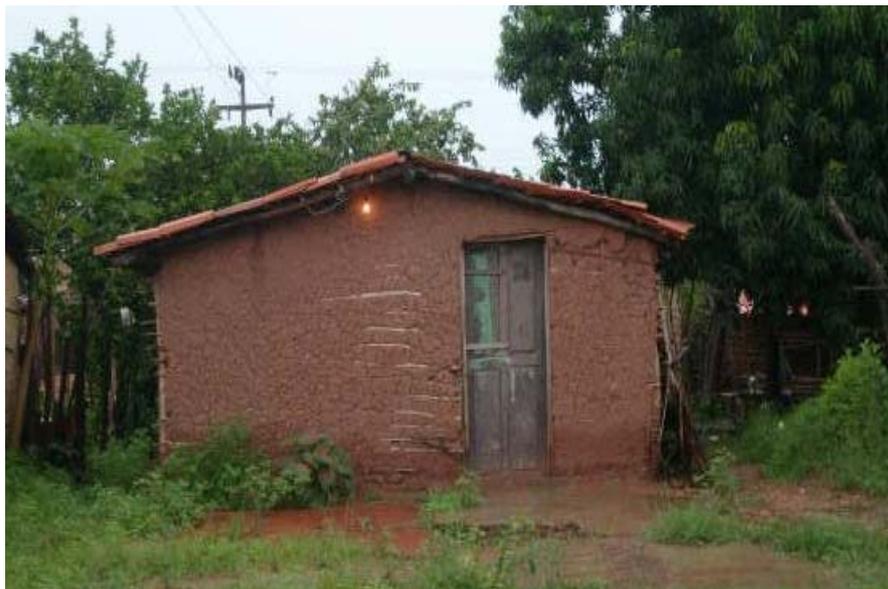
Fazendo uma análise das construções com taipa de mão, ainda existentes no Conjunto Wall Ferraz, pode-se enumerar algumas falhas, percebidas tanto na parte externa como na interna. Em relação à estrutura, as paredes não foram niveladas nem aprumadas, ficando assim tortuosas; as fundações não foram executadas com os devidos cuidados para evitar o apodrecimento das madeiras verticais (forquilhas), que ficam enterradas parcialmente. Após

o barreamento as paredes não foram rebocadas, ficando desprotegidas, o que diminui bastante a sua resistência quando exposta ao sol e à chuva (figura 4).

Figura 4 – Casa de taipa de mão sem reboco
Fonte: Thiago Melo, 2008

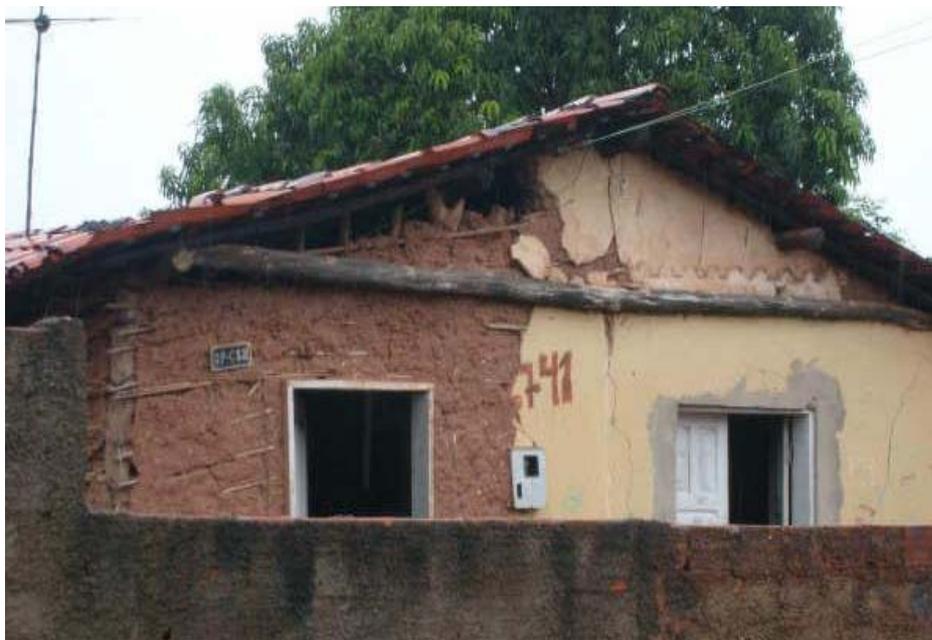
As edificações apresentavam pé direito muito baixo, as vigas colocadas são de madeiramento impróprio, de baixa resistência, desta forma levaria à flexão e possível quebra da madeira (figura 5).

Figura 5 – Casa de taipa de mão, vendo-se a madeira flexionada
Fonte: Thiago Melo, 2008

O preenchimento das paredes não foi corretamente empregado, o que resultou em buracos nas paredes. Nas casas visitadas, no telhado não se teve o cuidado de executar a cumeeira, por consequência ficaram brechas por onde a água da chuva penetra (figura 5).

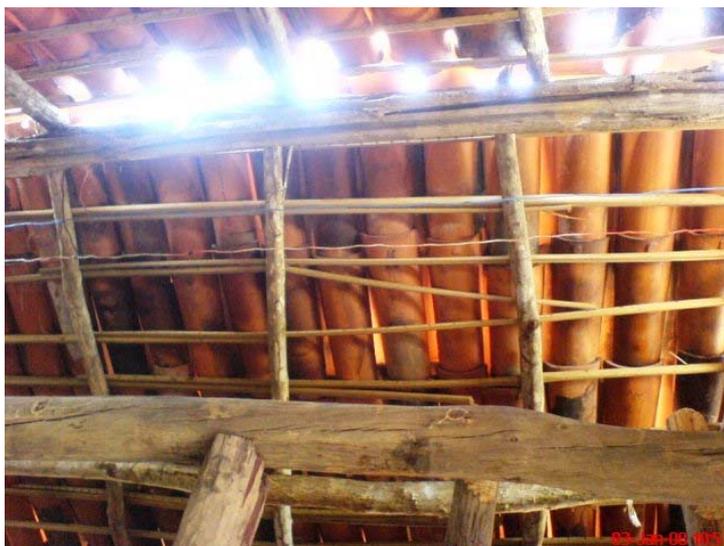
Figura 6 – Fresta na cumeira sem acabamento
Fonte: Thiago Melo, 2008
