## A IGREJA E A CASA-GRANDE: REMANESCENTES DA TAIPA DE PILÃO EM LIMEIRA-SP

**Palavras-chave:** patrimônio cultural, arquitetura religiosa, arquitetura rural

### RESUMO

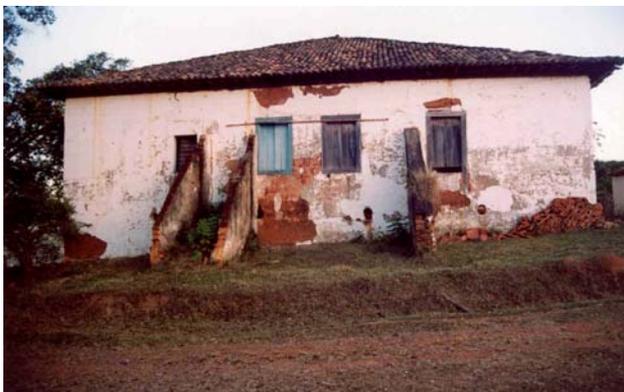
O problema do casarão do Tatu é mais complexo que da Igreja da Boa Morte: toda a fachada lateral direita está inclinada, abrindo para o exterior da casa e ameaçando até o apoio da estrutura do telhado. Mário Spagnol, proprietário da Fazenda Tatu, demonstrou-nos sua preocupação: *Lá no fundo tem uma parede que abriu até assim (gesticula), já, pra lá. Tem uns apoios de tijolo, a turma fala sargento [contraforte], que tá segurando...* (Spagnol, 2004: 35).

**Figura 4** – Fachada lateral do casarão do Tatu em 2004, com o contraforteamento feito para impedir a abertura da parede. Trincas e falhas no reboco da Igreja da Boa Morte em 2004, antes da pintura atual em terra.

Os proprietários do Tatu, sem dinheiro para intervir num reforço da fundação e reaprumo da parede inclinada, construíram três grandes contrafortes de tijolo para tentar impedir que a movimentação da parede comprometa o apoio dos esteios do telhado que, junto com as paredes, estão se abrindo. Apesar dos problemas, essa solução tem mantido a casa. O caso poderia ser ainda pior, mas, por sorte, o casarão se localiza na zona rural a uma distância razoável das vias de circulação de automóveis, estando afastado de fontes de trepidação.

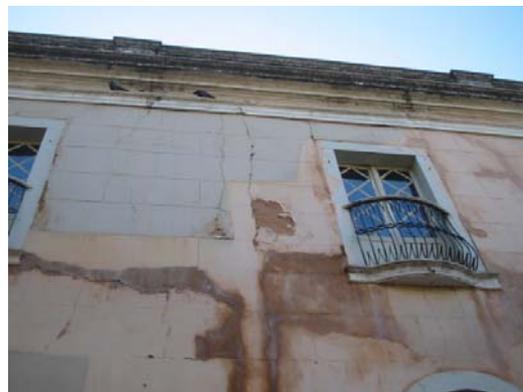
O caso da Igreja da Boa Morte é mais antigo. Há relatos da argamassa de acabamento se desagregando das paredes desde fins dos anos 30. O problema se arrastou até 1975, quando o provedor da Confraria local solicitou a intervenção no local. A solução adotada foi a colocação de novo reboco com a aplicação de uma tela de arame fixada à taipa por pregos (Carità, 1998: 24). Mesmo assim, a igreja apresentou novos problemas no revestimento, que começou a estufar e ameaçava desprender-se novamente, depois de passados trinta anos da primeira manutenção, ou seja, em um espaço de tempo relativamente curto. Um dos fatores que acelerou o reaparecimento da patologia no revestimento foi a pintura em látex que as paredes da igreja haviam recebido. Ela impedia o respiro necessário à taipa.

Ao contrário do casarão do Tatu, a igreja da Boa Morte não se localiza numa área tranqüila, é justamente o intenso tráfego em seu entorno que tem agravado os seus problemas de trincas. Como é característico nas construções de taipa, a igreja não tem fundações profundas, pois a taipa de pilão não apresenta cargas pontuais, mas trabalha os esforços com cargas distribuídas, não necessitando de grande infra estrutura. Por isso, seus alicerces de pedra, mesmo para aquelas paredes de 1,35 m de espessura, têm apenas 50cm de profundidade. Esses alicerces deram conta das deformações de assentamento natural das paredes ao longo dos anos, mas não estão sendo suficientes para suportar a trepidação causada pelo intenso tráfego de veículos pesados que circulam em seu entorno.

De fato, embora não tenha sido executada a restauração completa do templo, uma das medidas tomadas seguiu essa proposta da arquiteta: em 2006, foram removidas e refeitas as partes do reboco que estavam estufadas. Nesse mesmo ano, a pintura em látex externa foi removida e feita uma repintura, com uma pasta feita de terra, permitindo o respiro das paredes.
