PATRIMONIO ARQUITECTÓNICO EN TIERRA EN CUYO, ARGENTINA. EVALUACIÓN DEL ESTADO DE CONSERVACIÓN Y DEL RESULTADO DE LAS INTERVENCIONES

Silvia A. Cirvini¹; José A. Gómez Voltan²

Programa AHTER – INCIHUSA – CCT CONICET– Argentina

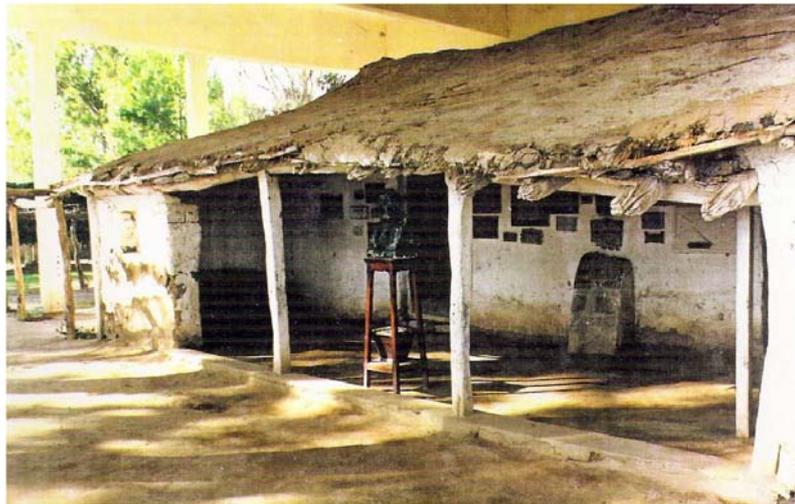
Figura 1 – Vista exterior de edificio histórico en 1999. Escuelita de Sarmiento (MHN), San Francisco del Monte, San Luis

El estado general del edificio era malo. Los muros manifestaban desacoples, desplomes grietas y humedad. Los techos tenían piezas de madera colapsadas y parcialmente apuntaladas.

La cubierta se encontraba en mal estado, sin impermeabilización. Su superficie estaba alabeada y presentaba en los aleros importantes deformaciones.

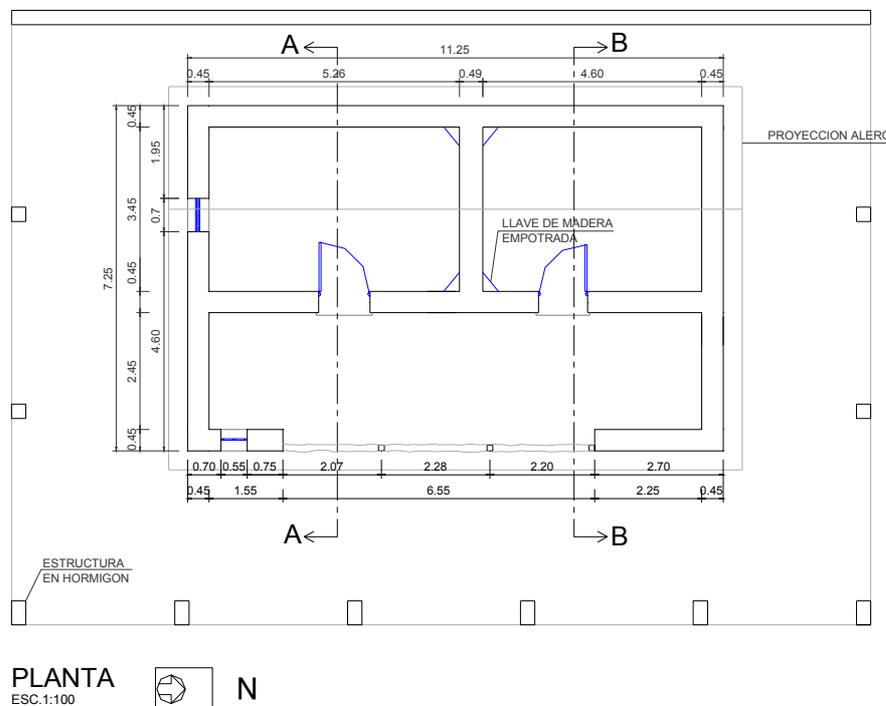
Figura 2 – Planta de conjunto (edificio histórico y pórticos del Templete, relevamiento propio 1999).
Escuelita de Sarmiento (MHN), San Francisco del Monte, San Luis

La humedad y la sombra que aporta la presencia del Templete han alterado las condiciones naturales de aireación, temperatura y humedad del monumento. Este hecho que hubiera afectado a cualquier tipo de mampostería fue fatal para el caso del adobe.

La estructura del Templete, construida hacia 1957, que cubre el edificio histórico, comprende seis desproporcionados pórticos de hormigón armado de 13 m de luz cubiertos por una losa también de hormigón armado, el conjunto así definido dificulta notablemente la lectura del monumento. Esta solución era ya retrógrada en los años '50, había sido empleada en el siglo XIX y en nuestro país hacia el Centenario de Mayo para proteger algunos "fragmentos" de lo que se consideraba el patrimonio histórico de la Nación¹.

En ese momento (1999) planteamos varias soluciones posibles para resolver el problema: o se demolía el Templete (operación muy costosa y difícil técnicamente sin dañar el monumento) ó se desarmaba el edificio de la Escuelita y se lo rearmaba unos metros más allá dentro del mismo predio en un sitio alto y asoleado, protegido de la humedad de las acequias circundantes².

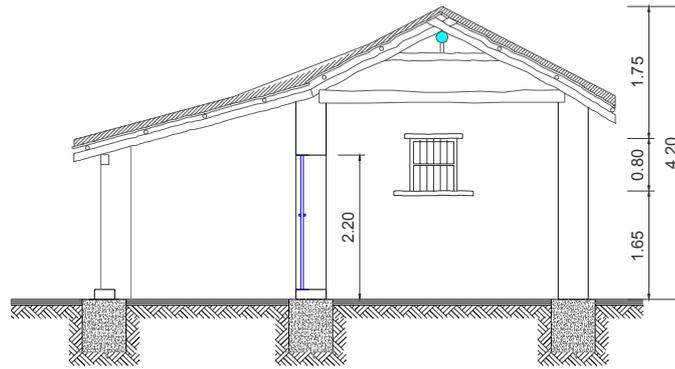
CORTE AA

Figura 3 – Corte transversal del edificio histórico (relevamiento propio 1999). Escuelita de Sarmiento (MHN), San Francisco del Monte, San Luis

Inicialmente el Templete de hormigón armado era completamente cerrado con carpintería metálica y vidrio; desde 1988 se retiraron los cerramientos laterales y se abrieron tres de sus lados para permitir la aireación del monumento. La situación no se revirtió.

Con nuestro diagnóstico confirmamos que la presencia del templete alteraba seriamente las condiciones de humedad y asoleamiento requeridas para el monumento y que la persistencia de esta situación terminaría dañando irreparablemente al edificio de la escuela.

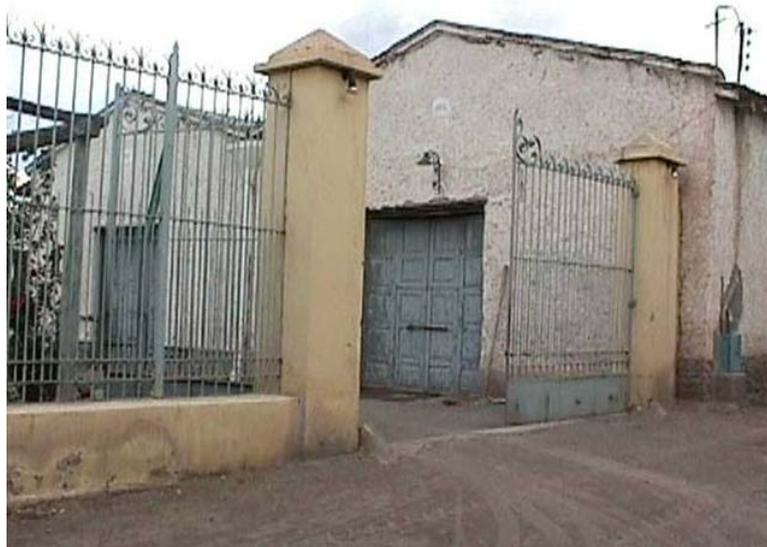
Figura 4 – Vista exterior de los dos cuerpos antiguos en 1998. Bodega Panquehua, Las Heras, Mendoza

Mantenimiento deficiente: El edificio manifiesta en general un mal estado por un deficitario mantenimiento, lo cual en un edificio de adobes de 150 años y en área sísmica implica un alto factor de riesgo.

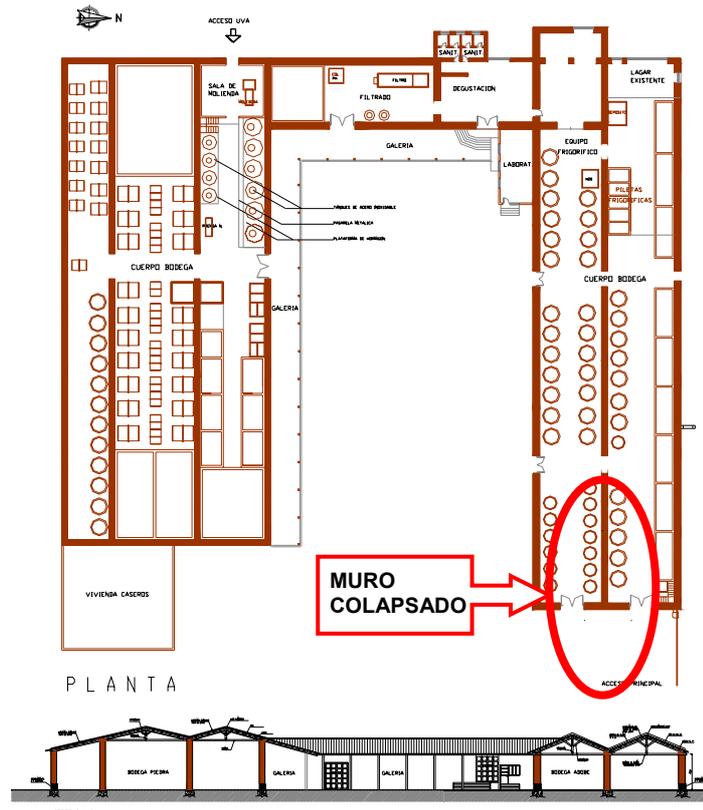
Figura 5 –Planta y corte del sector industrial (Bodega) de conjunto monumental (MHN) (relevamiento propio 1998). Se indica sector del derrumbe en muro divisorio entre los dos cuerpos más antiguos (1854-1896) Bodega Panquehua, Las Heras, Mendoza

Derrumbe previsible: La rotura y el colapso del muro no han sido producto de la casualidad o la fatalidad. La estructura dio "aviso" de su daño con la aparición de una grieta en la parte superior, probablemente provocada por el giro del muro. Nuestra intervención en ese momento hubiese sido oportuna pero no fuimos avisados: un diagnóstico preciso de la patología estructural del edificio podría haber evitado el derrumbe. Según el relato del capataz de la bodega cuando ellos advirtieron la grieta decidieron "apuntalar el techo" y colocaron importantes puntales por debajo del punto de apoyo de cada una de las cabriadas. Este apuntalamiento, realizado en horas de la mañana, descargó al muro del peso del techo y fue el detonante del colapso frágil y derrumbe producido a las cuatro de la tarde del mismo día.

Obras de reparación realizadas: La Comisión Nacional recién fue advertida de lo que había sucedido cuando ya los propietarios habían convocado a profesionales particulares para el diseño y las obras de reparación. Como Asesores de la Comisión expresamos que no eran convenientes y adecuadas las obras que se proponían realizar y que era recomendable reconstruir el muro con los mismos adobes (mejorados y estabilizados). Lamentablemente nuestras sugerencias no fueron atendidas.

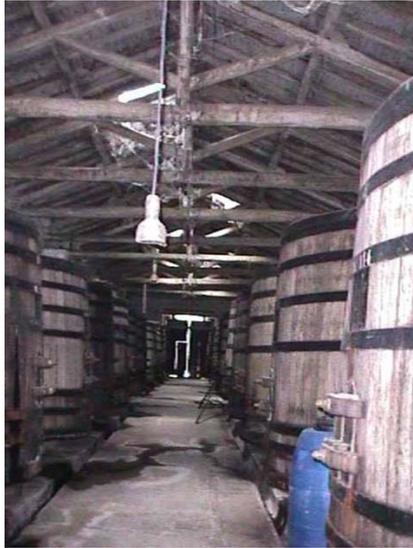
Figura 6 – Vista interior del segundo cuerpo de la bodega de adobe en 1998. Bodega Panquehua, Las Heras, Mendoza.

La alternativa elegida es por demás inadecuada desde todo punto de vista de las teorías de la restauración, la practicidad y la economía. La intervención incorpora una rígida prótesis metálica en un edificio de tierra y madera, ocultándola con una escenografía de adobes mientras que la estabilidad del conjunto sigue estando comprometida.
