UNA APROXIMACIÓN A LA VULNERABILIDAD DEL PATRIMONIO ARQUITECTÓNICO EN TIERRA. EL CASO DEL MOLINO REYNAUD EN LUJÁN DE CUYO, MENDOZA

Fernando Javier Angeleri

INCIHUSA - CONICET - CCT Mendoza – Argentina
fangeleri@lab.cricyt.edu.ar; ferangeleri@hotmail.com

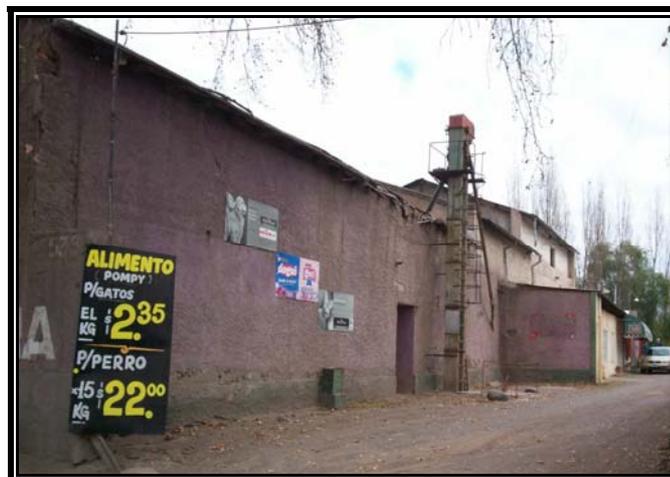
Figura 3 – Vista lateral norte

Las fachadas norte, este y sur se encuentran revocadas, mientras que la oeste se encuentra la tapia a la vista. Los muros poseen sectores sin revoques. Posee diferencias de muros, los muros del sector con tres plantas posee muros de tapia, con adobones y piedra, con un gran espesor que comienza a disminuir su sección a medida que se asciende al nivel superior.

No se observan deterioros por afectación de humedad ascendente, en algunos sectores se detectan chorreaduras y descacaramientos de revoques a nivel del borde superior por humedad descendente.

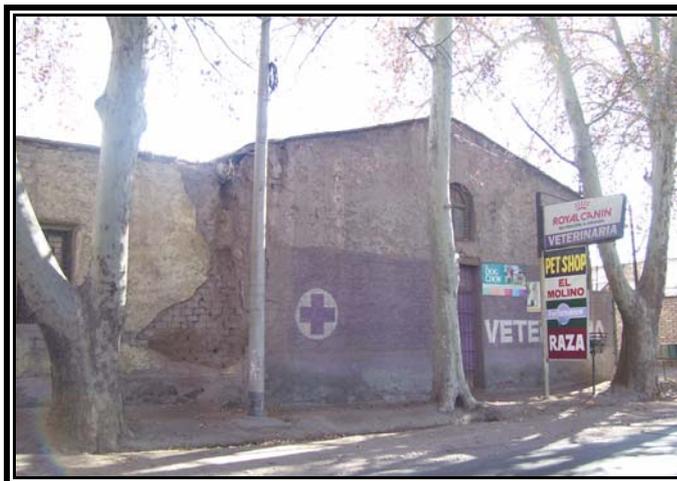
Figura 5 – Calle San Martín

El callejón lateral al edificio es de tierra y arena, de la misma forma que la explanada posterior al edificio. La calle San Martín posee una alta frecuencia de tránsito, lo que puede provocar un deterioro de la fachada por afectaciones del smog y las vibraciones producidas en el suelo por el tránsito (figura 5).

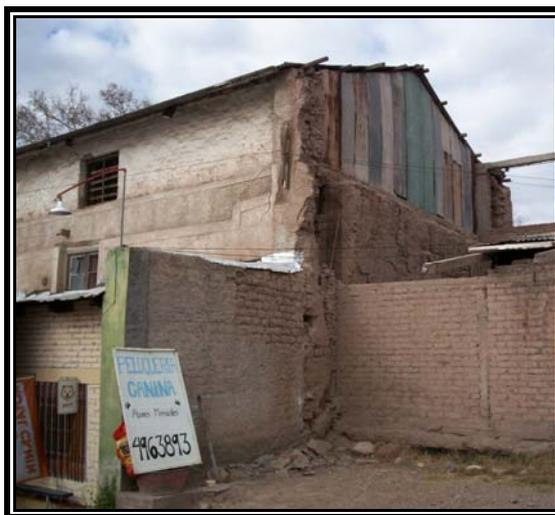
Figura 6 – Encuentro de muros norte y oeste

- Para realizar la ampliación lateral con tecnología tradicional, se eliminó uno de los contrafuertes laterales, debilitando la resistencia del muro oeste ante los esfuerzos nortesur, por lo que se produce un grave daño en el encuentro del muro norte con el muro oeste, provocando, además un desplazamiento del eje vertical, girando unos 3°

aproximadamente, demostrando un peligro de colapso del muro y de toda la estructura (figura 6).

En el sector de los encuentros de muros oeste-norte se puede observar que es un punto crítico, vulnerable ante movimientos horizontales provocados por efectos sísmicos, ya que

no se observan vinculaciones, y a razón de este motivo se produciría el colapso de los muros.
