## EXPERIENCIAS DE REHABILITACIÓN DE MUROS DE BAHAREQUE EN VENEZUELA

**Andrea Mara Henneberg de León**

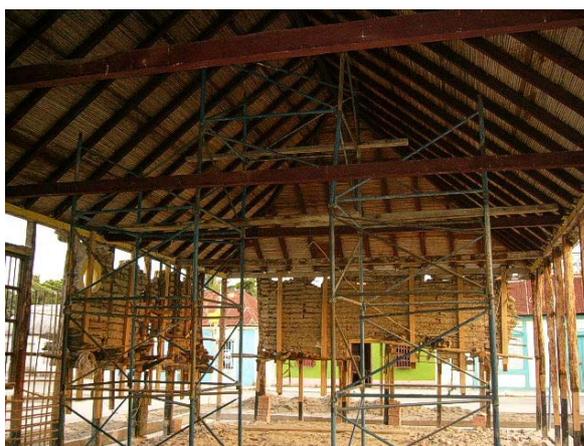
- Primero se removieron todos los frisos de la iglesia (figura 1) y fue colocada una estructura de soporte tanto en el interior como en el exterior para que no colapsaran los muros.

**Figura 1** – Iglesia San Antonio después de retirar los frisos. Fuente: Empresa Arquiluz, 2006

- La parte inferior de todos los horcones fue sustituida hasta 1,80 m. Para las prótesis se usó madera de vera, de 9 cm x 9 cm, con la misma medida de los horcones existentes. La unión entre horcón viejo y nuevo fue realizada a media madera fijándolos con dos pernos. Las prótesis fueron embutidas en la fundación existente cubriéndolos posteriormente de concreto hasta el nivel del piso.

- Todos los horcones tanto viejos como nuevos fueron tratados con un producto anti-xilófago. Además fueron cubiertos en su parte inferior con brea para impermeabilizarlos.

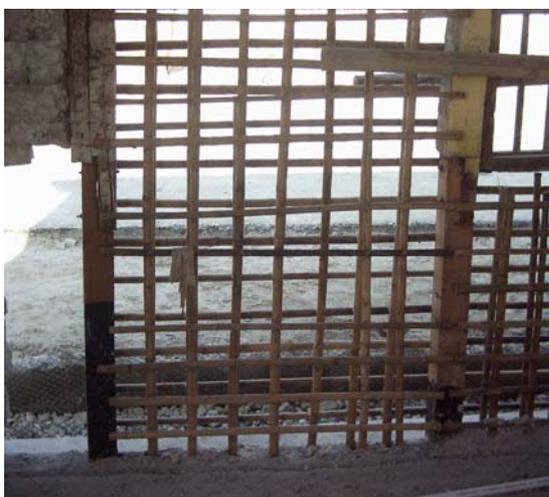
**Figura 2** – Retícula hecha de cañas y fijada entre horcones – Iglesia San Antonio.  
Fuente propia (2007)

- Las varas que estaban deshechas y dañadas fueron removidas.
- Se usaron varas de caña brava de 2,5 cm de grosor para el nuevo encañado. Antes de su uso, las varas fueron sumergidas en un baño de gasoil y luego en un producto anti-xilófago.
- Luego se procedió a elaborar un entramado cuadrangular de 15 cm x 15 cm con las cañas. Este entramado fue colocado por encima del piso base para que quedara prensado dentro del vaciado posterior del piso.
- El entramado de cañas fue colocado a ambos lados del horcón, de acuerdo a la técnica original (figura 2).
- En las partes del muro original que iban a ser recuperadas, se colocó encima el entramado pero cortado a la mitad en todo su largo, quedando asegurado el muro viejo.
- Para las uniones se utilizó el alambre dulce y clavos.

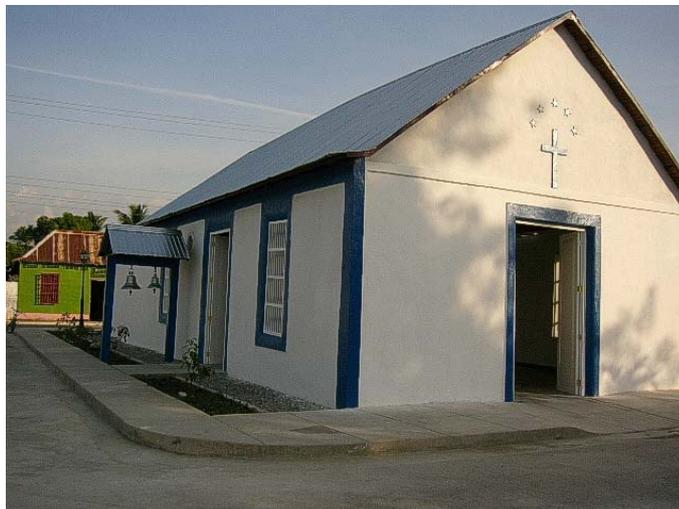
**Figura 3** – Iglesia San Antonio después de la intervención. Fuente: Empresa Arquiluz, 2007

- La misma mezcla del relleno fue utilizada para el friso base del empañetado.
- Luego sobre el friso base se aplicó una mezcla en base a marmolina, cal y cemento, en la proporción siguiente: 15 kg de marmolina, 10 kg de cal preparada, 11,5 kg de cemento gris, 1 litro de aditivo hidrófugo y 8 litros de agua.

- Esta mezcla fue aplicada tanto en el interior como en el exterior de la iglesia. Las enmarcaduras alrededor de las ventanas y puertas también obtuvieron este acabado.
- Por último, fueron pintados los muros en el interior con pintura látex color blanco. A los muros exteriores se les aplicó una lechada de cal y las enmarcaduras fueron pintadas con pintura de esmalte color azul (figura 3).

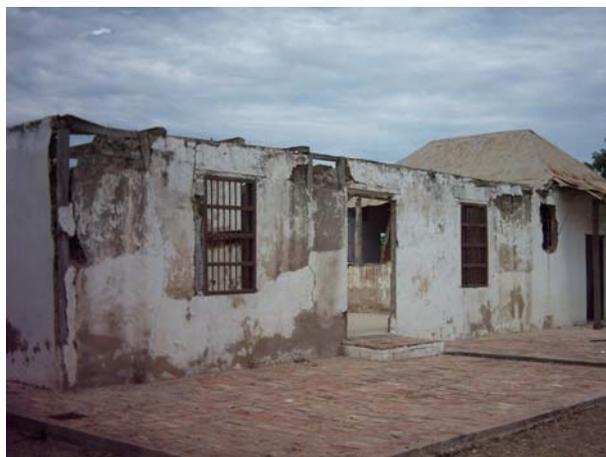
Antes de la intervención en junio del 2007, la vivienda estaba en desuso y en muy mal estado. (Ver figura 4)

Los muros presentaban desprendimientos de frisos, manchas producidas por humedad y faltantes en muros y techos. Todas las paredes tenían resanes de cemento.

**Figura 4** – Fachada posterior antes de la intervención – Casa Rafael Urdaneta. Fuente propia, 2007

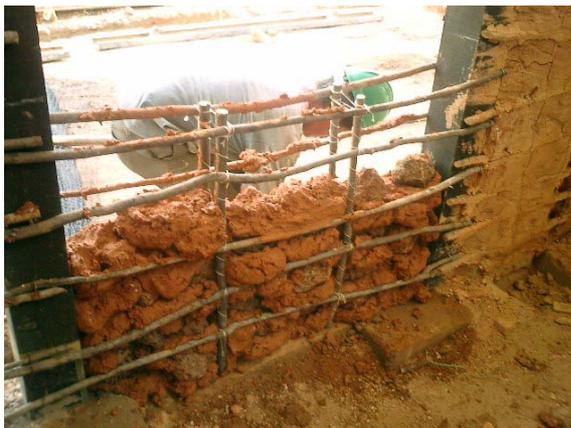
**Figura 5** – Relleno de barro y cal - Casa Rafael Urdaneta. Fuente: Empresa Arquiluz, 2007

- La mezcla usada fue de: 30% arcilla color gris, 20% de cal seca, 50% arena roja y agua.
- La mezcla fue amasada y en forma de bola fue siendo introducida en el espacio entre los enlatados (figura 5). También se colocó a la mezcla piedras de ojo.
- Con esta misma mezcla se rellenaron aquellas partes del muro viejo que se habían desprendido.

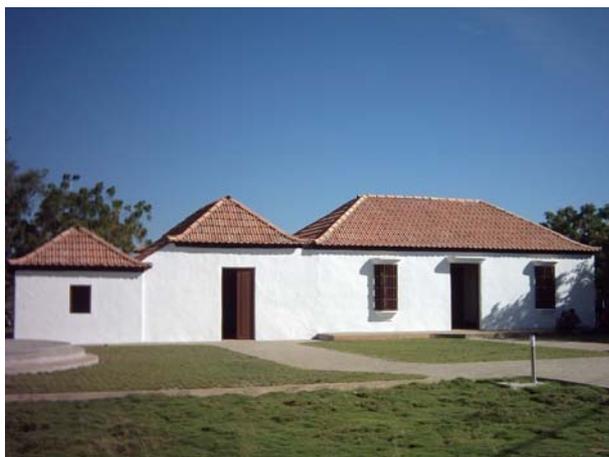
**Figura 6** – Casa Rafael Urdaneta rehabilitada. Fuente propia, 2007

- La misma mezcla del relleno fue utilizada para el friso base del empañetado. Luego se le arrojó piedrecitas de ojo encima.
- Sobre el friso base se aplicó una mezcla hecha de: 31 % de arcilla, 31 % de arena blanca de playa, 31 % de cal seca, 7 % cemento gris y agua. Después de aplicada esta mezcla, la pared fue sobada con una esponja y agua.
- Luego se hizo un encamisado con 8 litros de cal seca, ¼ kg de cemento y agua.
- Por último se lijó el muro y se pintó con pintura de caucho blanca de tercera calidad (figura 6).
