EL TEMPLO DE SAN JERÓNIMO, PURENCHÉCUARO, MICHOACÁN, MÉXICO. UNA ESTRUCTURA DE ADOBE COLAPSADA Y RECUPERADA

Luis Alberto Torres Garibay

Universidad Michoacana de San Nicolás de Hidalgo
Utume 329, Fracc. Lomas de Vista Bella, C. P. 58090, Morelia, Michoacán, México
Tel. Fax. 52 (443) 324 60 07 latg47@yahoo.com.mx

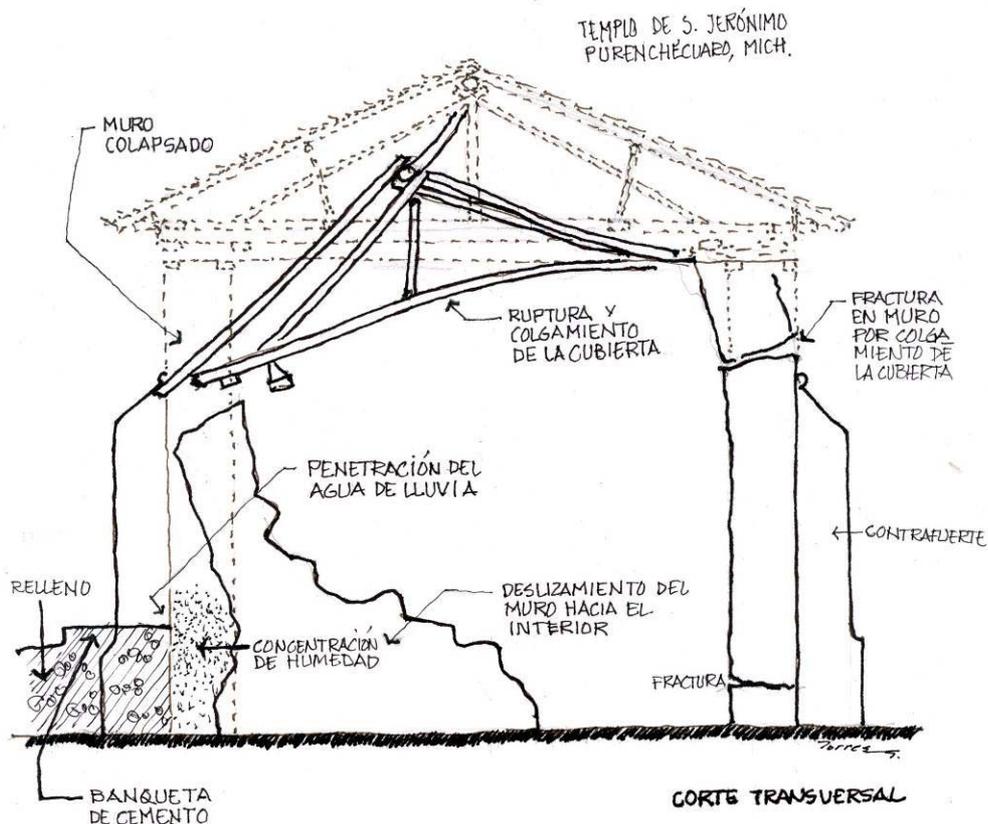
En intervenciones anteriores a este acontecimiento, se habían realizado algunos trabajos de adaptación de áreas exteriores en el conjunto. Se llevaron a cabo, entre otros trabajos menores, la colocación de una banqueta (andador) de cemento en el costado norte del templo, adosado al muro longitudinal de la nave, sobre material de relleno que se había acumulado en el área y que superaba el nivel del sobrecimiento. Con el paso de tres temporadas de lluvias, se generaron separaciones entre el muro y el piso, lo que ocasionó el encajonamiento del agua de lluvia y el reblandecimiento del muro de adobe, perdiéndose la consistencia general de los componentes y la capacidad de carga a la compresión, lo que propició el desequilibrio y el aplastamiento total hasta el colapso.

El muro se desplazó hacia el interior de la nave, debido a la existencia de los contrafuertes que al no estar anclados a éste por haberse construido en tiempo posterior, sirvieron como carriles de deslizamiento. El sistema de cubierta al perder el apoyo del muro, descendió en forma de cortina, fracturándose los arrastres en la parte media y quedando colgado en saledizo, sostenido por el empotre del otro extremo de la vigería en el muro sur (figura 3).

Figura 3 - Derrumbe del muro y cubierta.

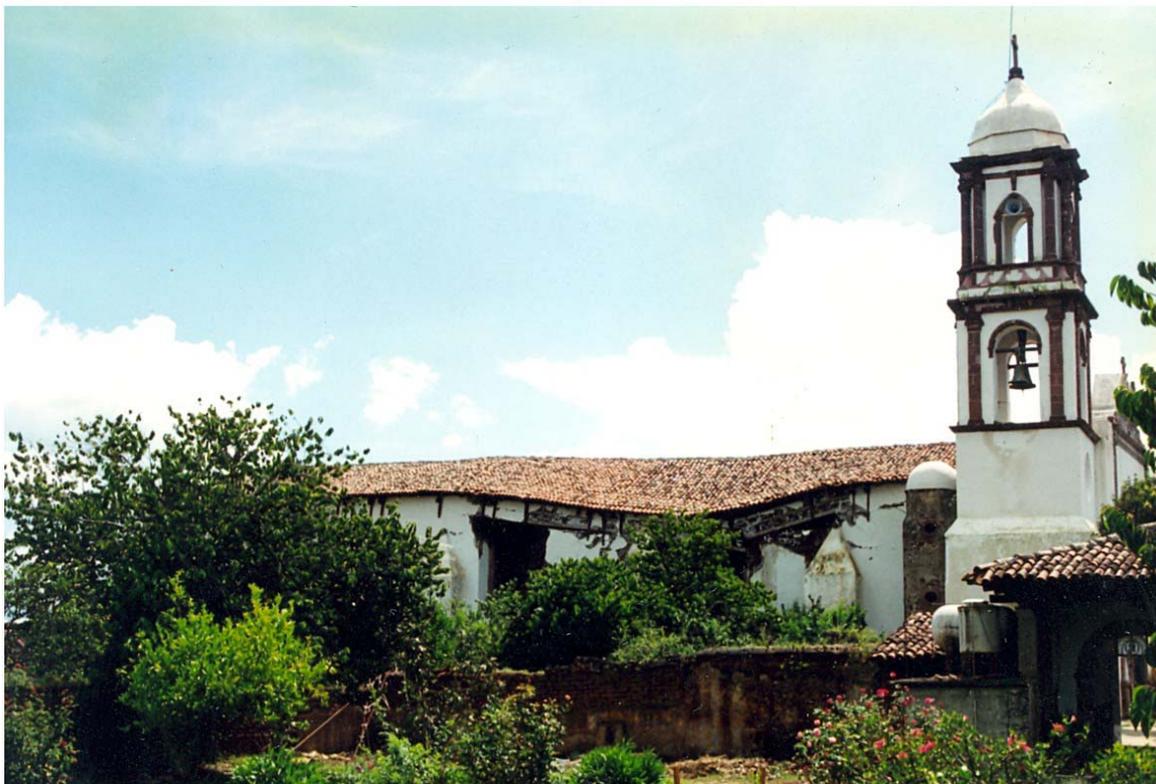
Al analizar las características del terreno en el lado norte, fue posible observar la capa de relleno sobre el cual se había colocado el piso de cemento y, el alto grado de saturación de agua contenida en los adobes colapsados, con lo cual fue posible concretar que el motivo del colapso había sido la penetración de agua de lluvia en el muro y por lo mismo su desmembramiento (figura 4).

Figura 4 - Vista general de la nave; se aprecia el muro derrumbado y el colgamiento de la cubierta. Fotografía: Ulises Chávez

La estructura del muro colapsado permitió observar también que aunado a lo anterior, hubo deficiencias constructivas que por sí mismas no hubieran sido motivo del siniestro; sin embargo, con la pérdida de resistencia estructural del muro por el alto grado de humedad, éstas colaboraron en el colapso. La falla de fábrica consistía en el deficiente traslape de los adobes, provocándose juntas muy alargadas en el sentido vertical, con lo que no se lograba la consistencia adecuada del muro.

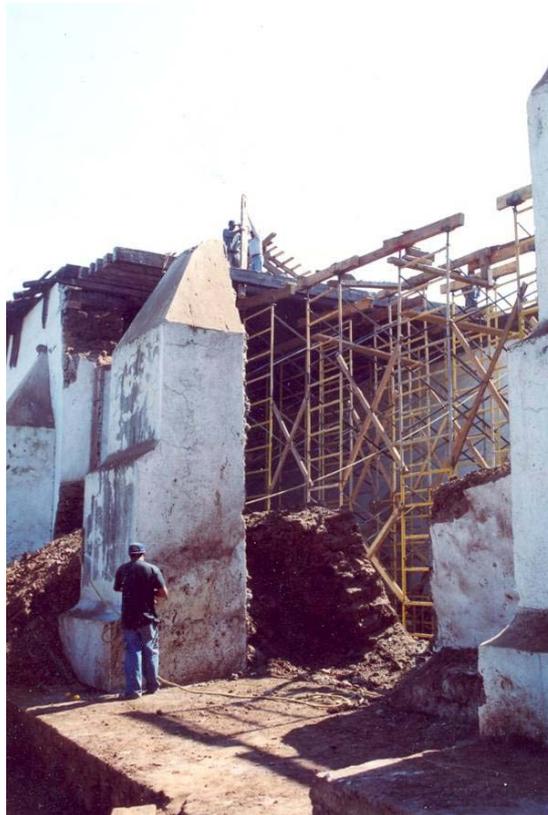
Figura 5 - Obras de reconstrucción de muros y cubierta.
Fotografía: Ulices Chávez

Las obras de reconstrucción consistieron en el desmontaje total de la cubierta, recuperando un alto porcentaje de las piezas de madera con el fin de utilizarlas en la reconstrucción. Cada elemento de madera fue procesado en cuanto a limpieza, aplicación de sustancias desinfectantes y protectivas y consolidación completa de los elementos.

Se procedió a la reconstrucción de la cimentación de piedra de recinto y del muro de adobe colapsado (muro norte), elaborando los adobes en el sitio; desmontaje del muro sur y reconstrucción con adobes siguiendo la técnica tradicional; reconstrucción del sistema de cubierta a imagen y semejanza, utilizando las piezas recuperadas y complementando con madera nueva de pino los elementos faltantes (figura 5).

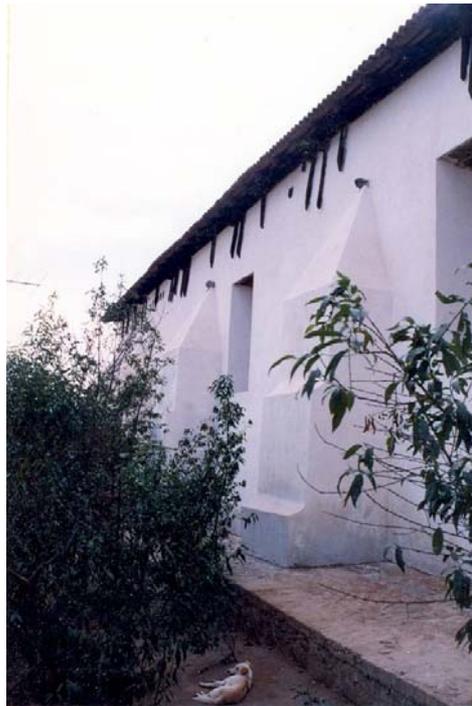
Figura 6 - Muro de adobe y cubierta de madera reconstruidos.
Fotografía: Luis Torres

La recuperación del inmueble en su totalidad se realizó siguiendo las técnicas y procedimientos tradicionales de la región, sin menoscabo de las garantías de estabilidad necesarias para asegurar la permanencia adecuada del monumento. Esto fue posible, precisamente por la existencia de artesanos que siguen trabajando estos sistemas constructivos y dominan la técnica a la perfección (figura 6).
