# ARQUITECTURAS DE TERRA E REVESTIMENTOS PICTÓRICOS A FRESCO

## Graça Horta

**Tema 2:** Conservação e Património

Toma-se como exemplo desta necessidade, a Igreja de St.<sup>a</sup> Iria, pequeno templo rural perto de Serpa, não só porque os estudos aqui realizados, permitem exemplificar em pormenor os problemas existentes, mas também porque o concelho de Serpa é rico neste tipo de património, a nível religioso e civil. Esta igreja é, ao que tudo indica, construída em taipa e tem pintura a fresco no seu interior.

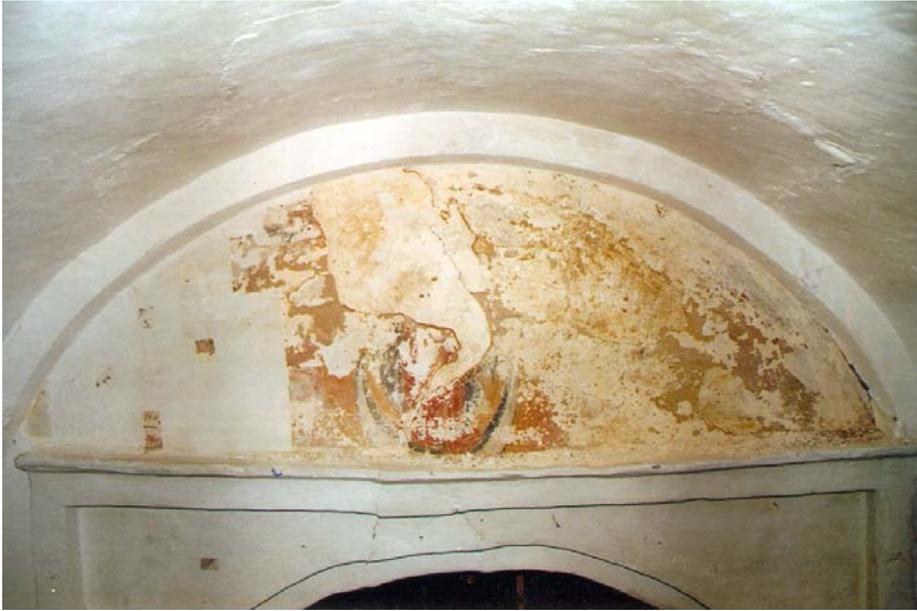
O levantamento da cal na capela-mor e tímpano do arco triunfal puseram a descoberto profundas fissuras verticais, sensivelmente a meio de cada pano e do tímpano; a leste e a sul atravessam toda a espessura das paredes, sendo visíveis também no exterior. No arco triunfal, o entablamento que corre sobre ele encontra-se abatido na parte central (Fig. 3).

É possível que estes danos tenham sido provocados por abalos sísmicos, tendo em conta a região, mas o tipo de construção, a provável inexistência de alicerces adequados e a morfologia do terreno, agravam o problema.

Fig. 3 – O entablamento sobre o arco triunfal abatido ao centro

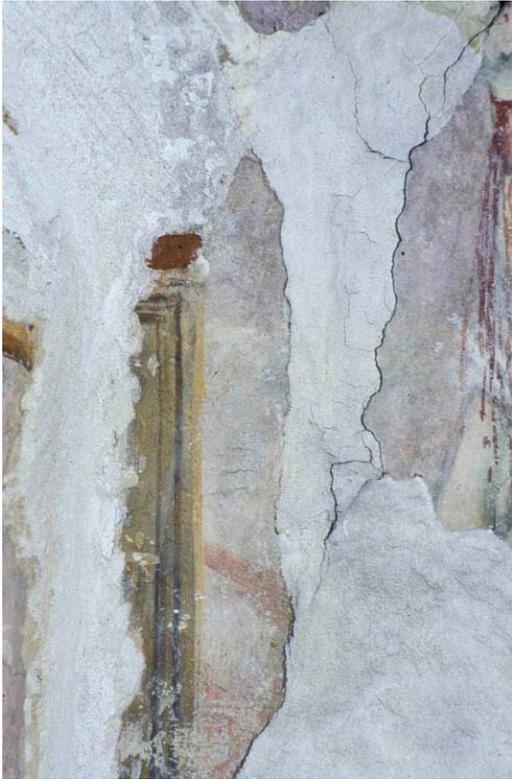
Quer no tímpano, quer nas paredes sul e este da capela-mor, as fendas foram entulhadas em época desconhecida, com pedras, pedaços de tijolo e de telha amassados com terra, numa amálgama caótica que as sucessivas caiações encobriram; estes materiais foram retirados quando das primeiras intervenções e substituídos por argamassas de cal e areia misturadas com pequenos pedaços de tijolo, que permitissem por um lado a secagem lenta das argamassas, evitando que estalassem e por outro, conferissem uma maior solidez a estas áreas, afectadas por lacunas de grande profundidade. Na última intervenção, depois de um período de 10 anos, estas rebocos exibem novamente um conjunto de pequenas fissuras, com a mesma orientação das grandes fendas acima referidas, comprovando a continuada instabilidade do edifício (Fig. 4).

Fig. 4 – As argamassas colocadas há anos acusam fissuras verticais

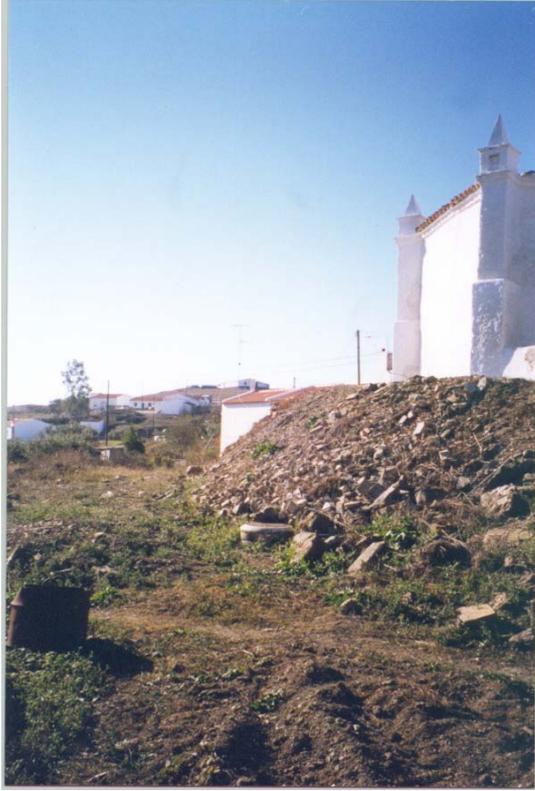
A localização topográfica - numa pequena rechã da vertente sobranceira, a oeste, ao Barranco de Sta. Iria, que escoia a 50m - é um factor de instabilidade: a vertente tem neste local um comando de 36m e um declive suave, que oscila entre os 5% e os 13%, mas que, a leste da parede fundeira, é bruscamente interrompido transformando-se num escarpado de 2m de altura, provocado pelos deslizamentos de terrenos, que o sapamento lateral do curso de água ocasiona, sobretudo quando atinge o leito de cheia (Fig. 2).

Em determinada altura, depois de uma época de inundações, este efeito erosivo era de tal forma grave que se recorreu a entulho, para criar uma área de aterro em semi-círculo em torno da parede leste.

Fig. 2 – Aterro constituído por entulho em torno da parede fundeira

O ordenamento e a qualidade ambiental requeridos em torno de um edifício patrimonial impõem uma revisão urgente destas situações.
