DEGRADACIÓN DE LAS SUPERFICIES DE MUROS DE ADOBES POR ACCIÓN DE FENÓMENOS CLIMÁTICOS

Arq. Mirta E. Sosa* – Arq. Irene C. Ferreyra*

CRIATiC Centro Regional de Investigaciones de Arquitectura de Tierra Cruda
Director Arq. Rafael F. Mellace

Tema 5: Comportamiento y resistencia de los edificios

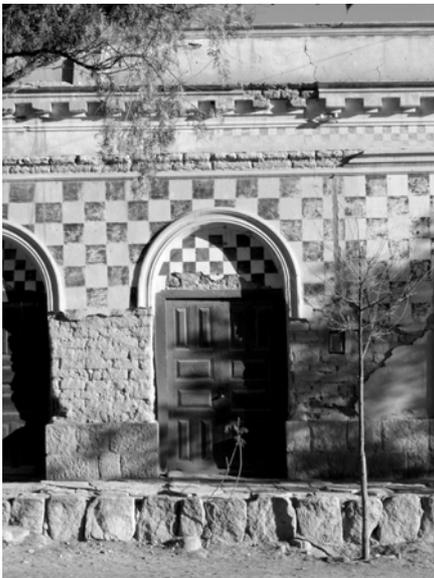
Es la lesión más frecuente, se inicia principalmente en el arranque y en el coronamiento y puede trasladarse al resto de la fachada.

Es recurrente también, el arrastre superficial del soporte cuando se produce el desprendimiento del revoque, acelerando el proceso de deterioro del mismo.

La ausencia de sobrecimiento profundiza este efecto, al que se suma la degradación del muro con la consecuente disminución de su espesor.

Fig. 2 (desprendimientos nivel inferior de muro y micro fisuras en coronamiento)

Por otra parte, dado que el arrastre de partículas por acción del viento produce un marcado efecto erosivo en el nivel inferior de los muros, que se agudiza si éste se encuentra humedecido, resulta importante insistir en la función protectora del sobrecimiento en caso de que no revocarse el muro. Cuando ello ocurre, debe preverse una discontinuidad del revoque en el encuentro del sobrecimiento y el muro.
