LAS CONSTRUCCIONES DE TIERRA EN ZONAS SISMICAS

Patricio Cevallos Salas

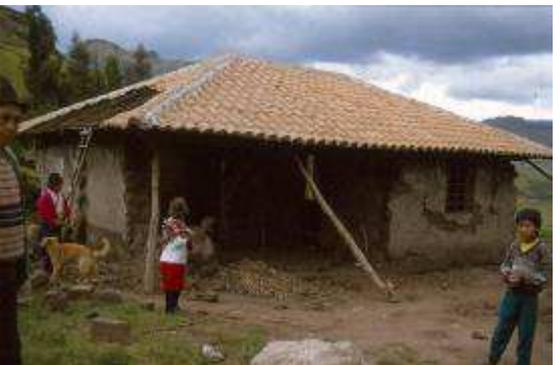
Fotografía 06

Vivienda afectada por el sismo de 1996 y que fuera construida con asistencia técnica.

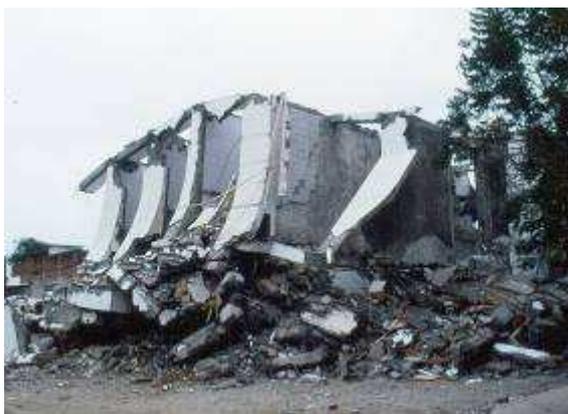
Fotografía 11
Estructura de hormigón armado colapsada por mal diseño y posibles errores constructivos. Cubierta liviana mal diseñada, con

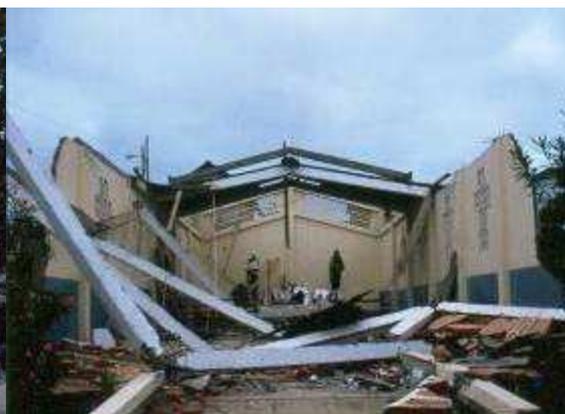
Fotografía 12
colapso en el encuentro de hormigón armado, falló la unión y el anclaje a las vigas-solera de la cubierta

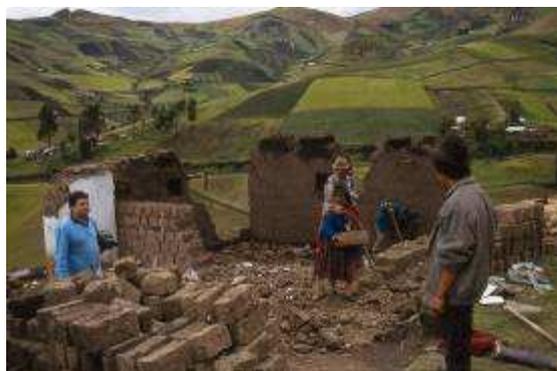
Fotografía 13
Construcción en adobe ejecutada fuera de normativas, es muy susceptible de sufrir la disgregación de sus muros.

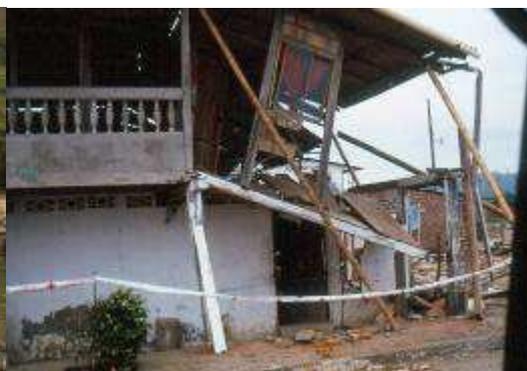
Fotografía 14
La falta de mantenimiento de la madera, especialmente de la expuesta a la intemperie causa su pudrición, se fractura y ocasiona colapsos en parte o toda la estructura

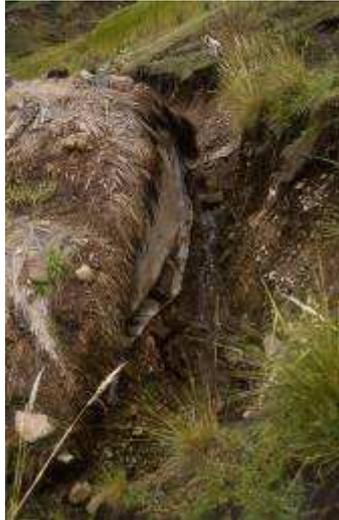
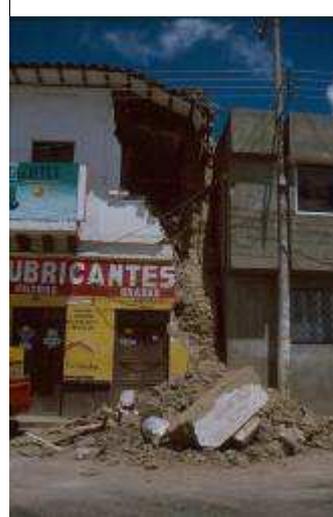
Vivienda implantada muy cerca del talud. Su deterioro en el muro correspondiente al talud fue debido al deslizamiento del suelo. La vivienda de hormigón construida junto a la de tierra golpeó y fracturó el muro de adobe.

La ubicación o implantación de la vivienda es de vital importancia. La vivienda debe estar retirada de taludes, ríos y cualquier accidente geográfico que pudiese, en algún momento, afectar su estabilidad.

Las viviendas que se adosan a otra deben tener una junta mínima de 10 centímetros, de manera que en la presencia de un sismo, los muros de adosamiento no se golpeen entre sí, pues los muros tienen o pueden tener diferentes períodos de vibración y diferentes tipos de rigidez, lo que provoca que uno de ellos martille al vecino.

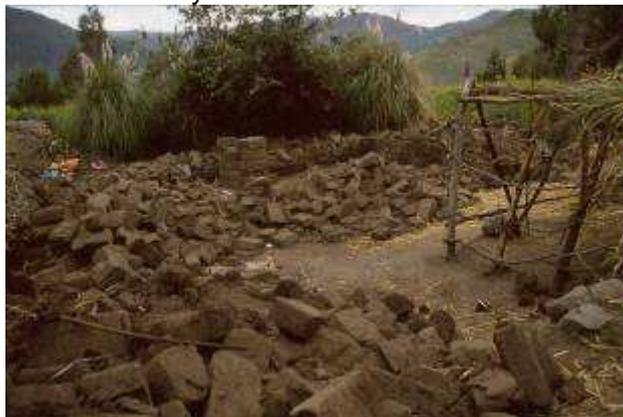
Fotografía 17

Pese a la destrucción total de la vivienda, se aprecia que no existen huellas de una posible cimentación, ésta construcción fue literalmente “barrida”.

La cimentación debe tener una profundidad mínima de 60 centímetros y un ancho 40 centímetros.

Debe estar construida con hormigón ciclópeo o con mampostería de piedra, dejando un sobrecimiento mínimo de 20 centímetros sobre el nivel natural del terreno, para evitar el ascenso de agua por capilaridad y el deterioro respectivo de la base del muro de tierra.

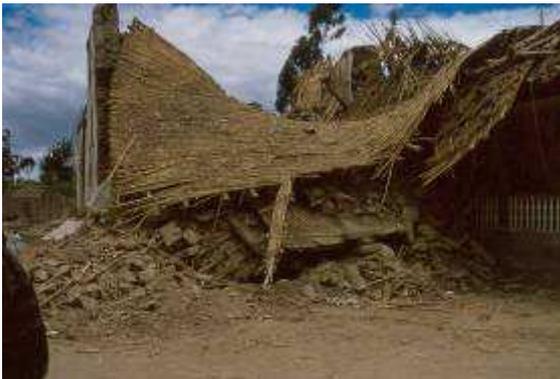
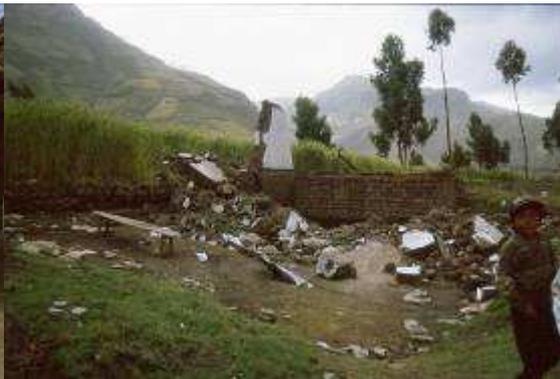
La ausencia de refuerzo en los muros, la mala calidad de morteros y la falta de cimentaciones producen el colapso de las viviendas. Como se aprecia en las fotografías.

Deberán tener la suficiente capacidad para soportar los esfuerzos de tracción que se producen en un sismo, por lo que para ello deben tener algún tipo de refuerzos, sean de caña, madera, acero, malla exterior, etc.

Estos refuerzos deben anclarse en el cimiento y llegar hasta la viga solera, los verticales y los horizontales se colocarán cada 3 ó 4 hiladas, de manera que el muro tenga la capacidad requerida para disipar los esfuerzos de tracción y su comportamiento sismorresistente mejora de manera sustancial, evitando la disgregación de los elementos constitutivos del muro y el colapso total de la vivienda.

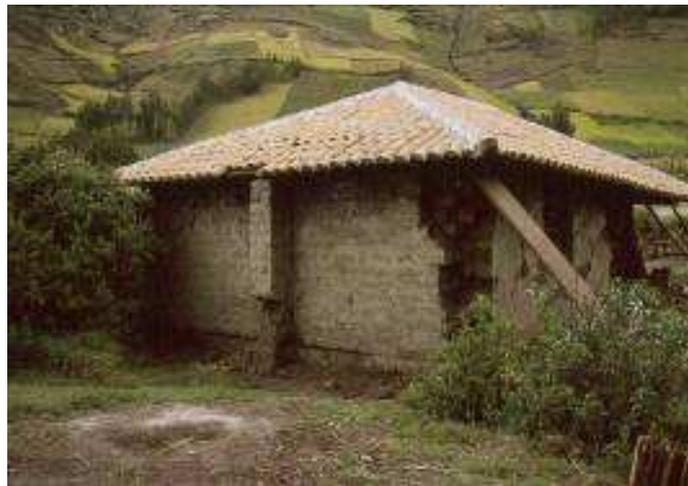
Fotografía 20

Esquinas mal trabadas y sin refuerzo alguno.

Las esquinas y encuentros de paredes son los sitios donde se concentran los esfuerzos y por lo tanto deben tener suficientes refuerzos, de forma que éstos funcionen como “costura” de las paredes.

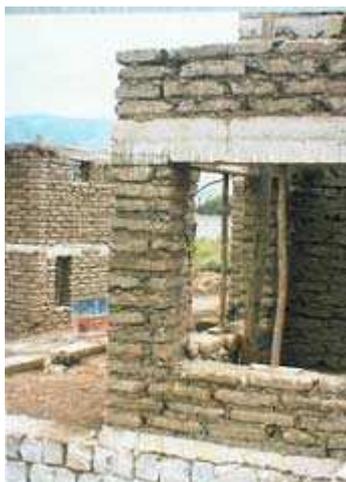
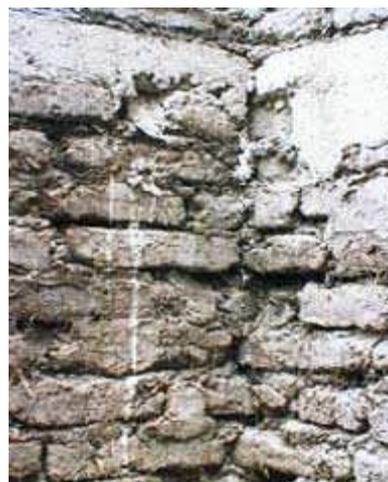
Nótese la esquina de 30 x 30 ¿resistirá a empuje lateral?. Trabe esquinero mal elaborado

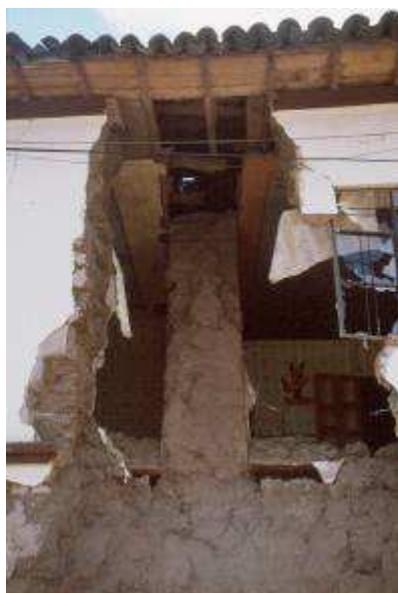
Fotografía 23

Unión en “T” donde el muro transversal no está debidamente trabado.

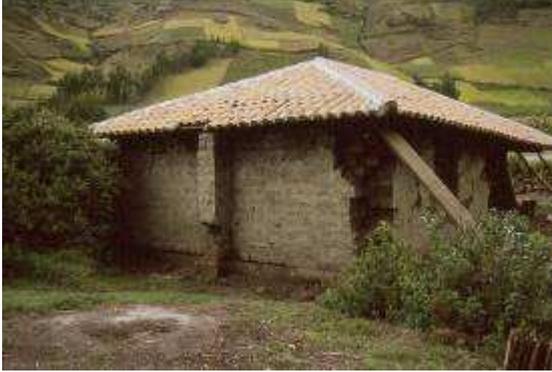
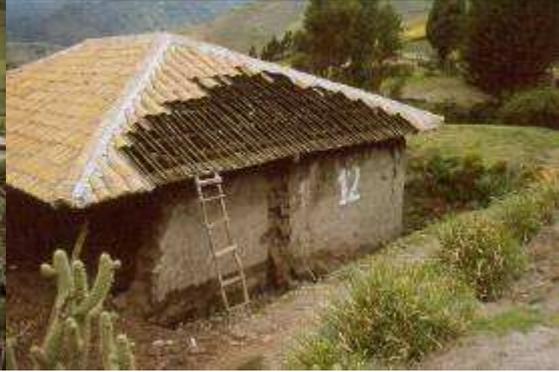
El contrafuerte es muy pequeño o no está debidamente trabado al muro. En las fotografías se aprecia que el contrafuerte disipó la energía, en un caso rompiéndose totalmente y en otro rompiéndose en su base. Es preciso indicar que la falla de la base puede ser por mala calidad de albañilería.

Los contrafuertes deben ser lo suficientemente resistentes para evitar el desplazamiento lateral del muro, deben convertirse en un verdadero apoyo con la debida resistencia. De no ser así, los contrafuertes son despedidos o se fisuran con mucha facilidad, quedando el muro expuesto a esfuerzos de flexión.

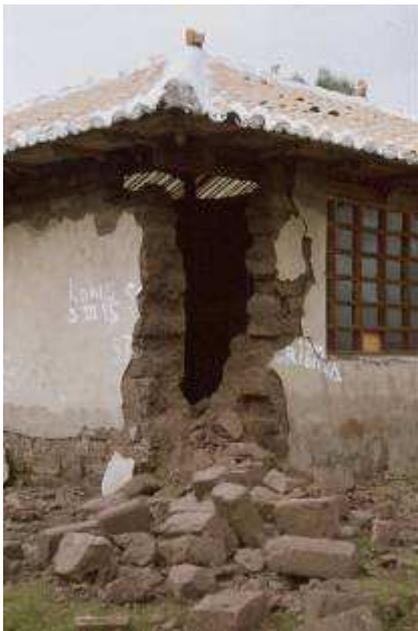
Fotografía 26

Esquinas con defectos por trabajos de albañilería.

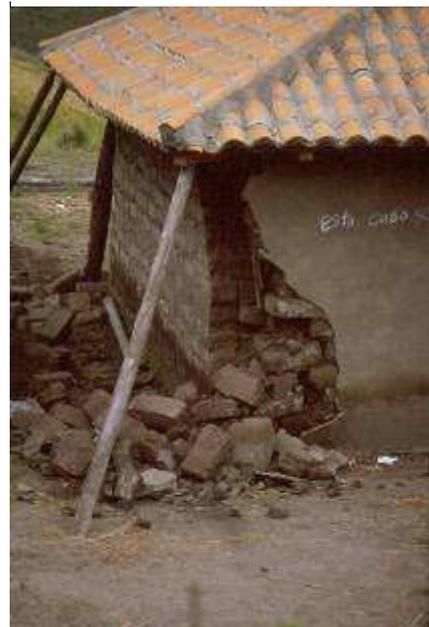
Fotografía 27

Las puertas y ventanas deberán llegar, de preferencia, hasta la solera y si se requiere dinteles, éstos deben rebasar a cada lado del vano 40 centímetros, de lo contrario los dinteles romperán las esquinas de los vanos. Esta fisura es a 45°.

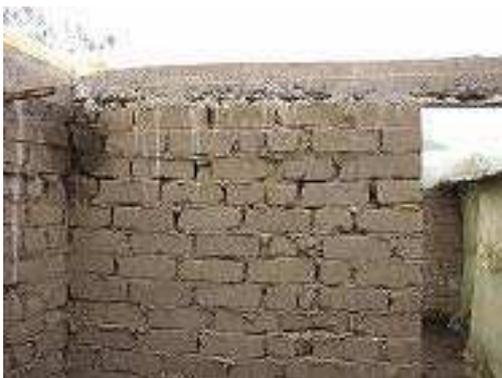
Fotografía 28

Mala calidad del mortero, las juntas no están debidamente selladas. En la fotografía de la derecha (29), nótese como varios adobes tienen las caras limpias, eso indica que no existía ninguna vinculación entre hiladas.

Los muros de adobe o de bloques de terro-cemento (BTC) tienen la particularidad de fisurarse por las juntas de albañilería, por lo que es importante que los morteros tengan mínimo la misma calidad que la de los adobes o BTC

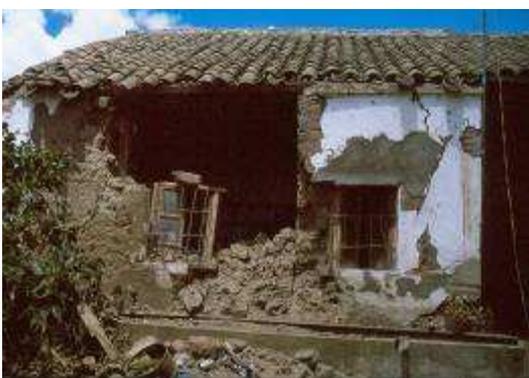
Fotografía 30

En la fotografía de la izquierda (30) se observa que la ventana tiene un dintel adecuado mientras que la puerta no lo tiene y colapsa; en la segunda fotografía (31), se aprecia como el tamaño del vano se transforma en un plano de falla.

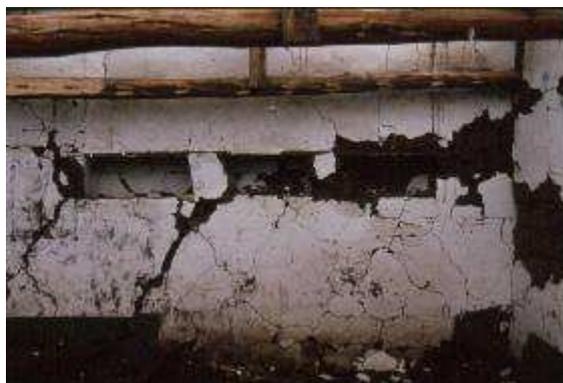
Fotografía 31

Cuando los vanos son mayores que la tercera parte de la longitud del muro, se concentran muchos esfuerzos y la rotura es casi inevitable, transformándose este vano en un posible plano de falla.

Es recomendable que se coloque algún tipo de refuerzo en el antepecho

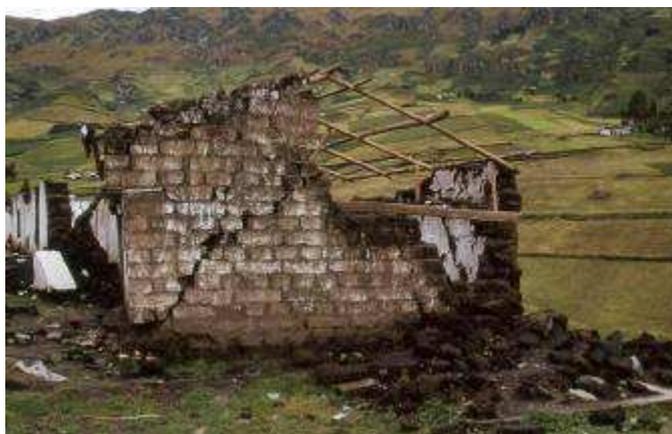
Fotografía 32

La cubierta mal diseñada, las soleras sin anclaje a los muros, los muros de mala calidad y con mucha altura, (problema de esbeltez).

Las soleras o cadenas de cubierta que pueden ser de madera o de hormigón armado deben estar debidamente ancladas a las paredes, así se logra que se consolide y sujete la cubierta contra el muro y que la transmisión de los esfuerzos sea más uniforme, logrando que la solera actúe como un collar superior que evite la fisuración de las esquinas y encuentros de muros.

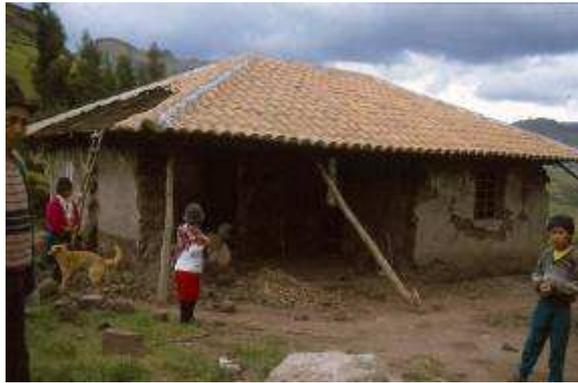
Fotografía 33

La falta de vinculación de la solera con el muro libre de adobe, en el caso expuesto en la fotografía, permitió que este se “desprendiera” de la cubierta y colapsara

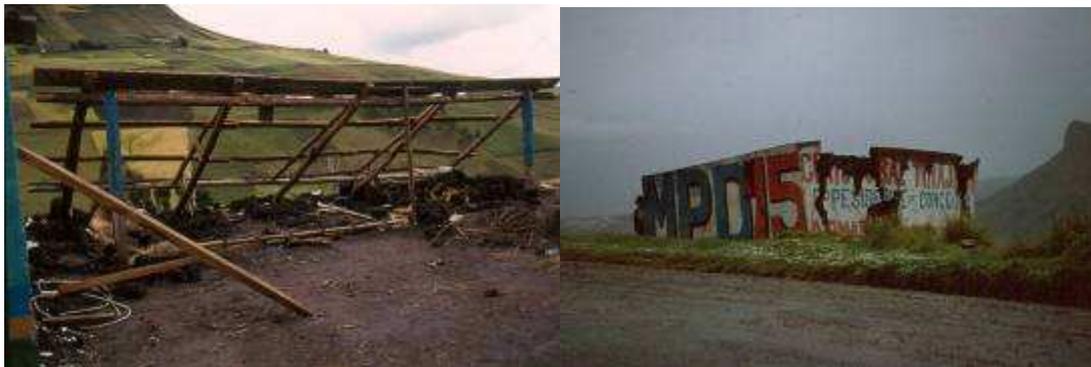
Resultados causados por de cubiertas mal diseñadas. En la fotografía 34 se muestra como la cubierta expulsó al muro de su plano y lo colapsó; en la fotografía 35 se observa como las esquinas se abrieron lo necesario para que toda la cubierta se precipite al interior de la vivienda. Nótese la ausencia de soleras o cualquier rastro de elemento de arriostre o refuerzo.

Las fotografías son elocuentes, en especial, respecto de cómo la cubierta mal diseñada provoca la expulsión de los muros y como éstos se desplazan fuera de su plano y colapsan.

Cabe en especial señalar que los muros colapsados corresponden a los que soportan la estructura de la cubierta y por su mal diseño no permiten absorber los esfuerzos de tracción que desplazan finalmente a los muros.

Por lo tanto en las cubiertas que usan el sistema de tijerales, es conveniente y necesario que “el sistema estructural del techado garantice la estabilidad lateral de los tijerales”.

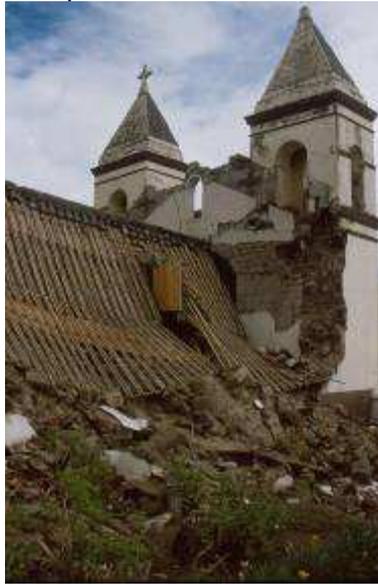
Fotografía 36.

Cubiertas con tijerales que no tienen elementos que equilibren los esfuerzos laterales y provocan empujes en la cabeza del muro.

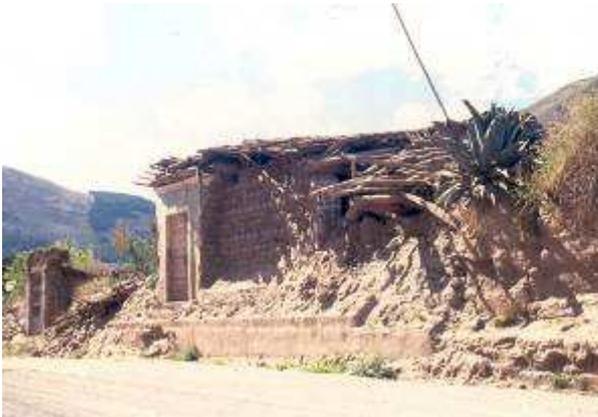
Fotografía 37

La mala calidad de trabes en el muro produjo una falla tipo sandwich y colapsó la mitad de éste.

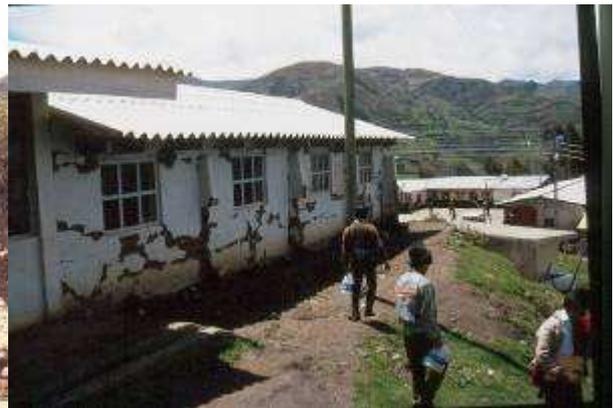
Fotografía 38

Esta aula de bahareque se comportó de manera adecuada. Los muros disiparon la energía mediante la fisuración de su material de relleno, la estabilidad de la estructura se mantuvo luego del sismo.

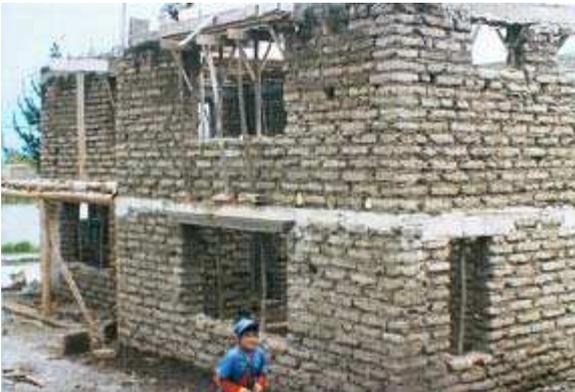
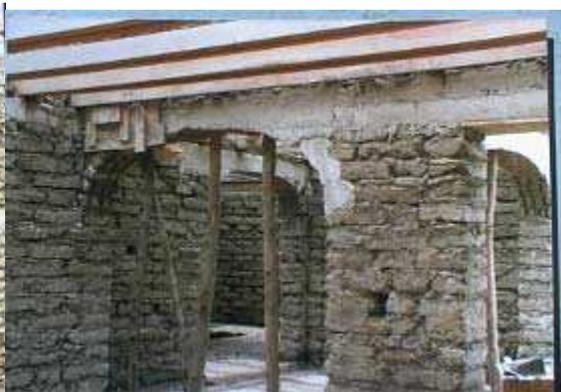
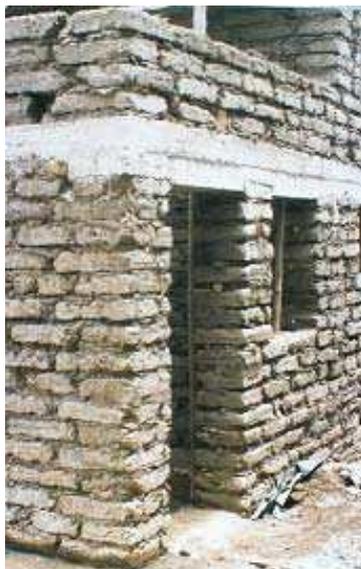
Nótese como la construcción tiene poca mampostería y las esquinas son poco estables, se puede intuir por la fotografía 42 que la planta tiene poca área de muros.
