## **AVALIAÇÃO DE DESEMPENHO DAS VEDAÇÕES DE TAIPA DE MÃO EXECUTADAS EM DUAS EDIFICAÇÕES-PROTÓTIPO. CASO: UNIDADES EXPERIMENTAIS 001 E 002 – EESC/USP**

**Palavras-chave:** Avaliação de Desempenho; Sistema de vedação; Taipa de mão.

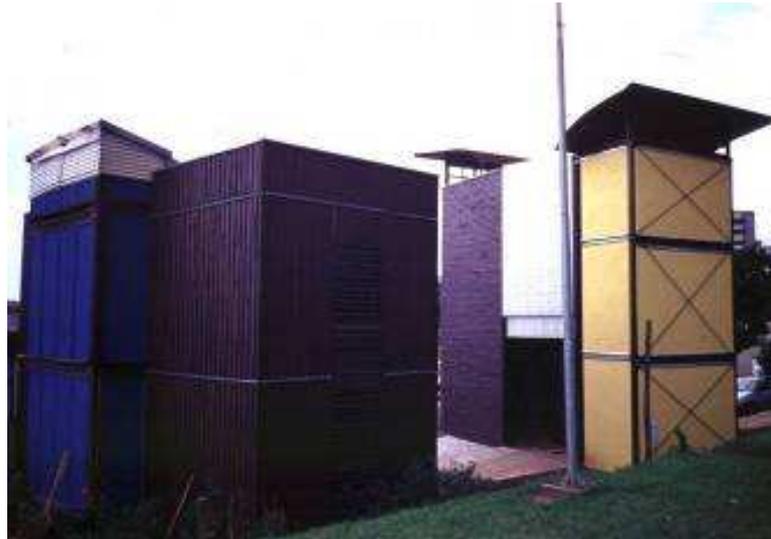
foto 1 – Unidades Experimentais 002 e 001

As condições de exposição do objeto de estudo referem-se aqui às condições climáticas sob as quais as vedações em taipa estão submetidas. Nenhuma das duas Unidades possui beiral, apenas pingadeiras na parte superior dos painéis (**foto 1**). Como pode ser visto na **figura 1**, a parede de taipa da Unidade 001 (em amarelo) está voltada para o lado sul, não sofrendo incidência direta do sol.

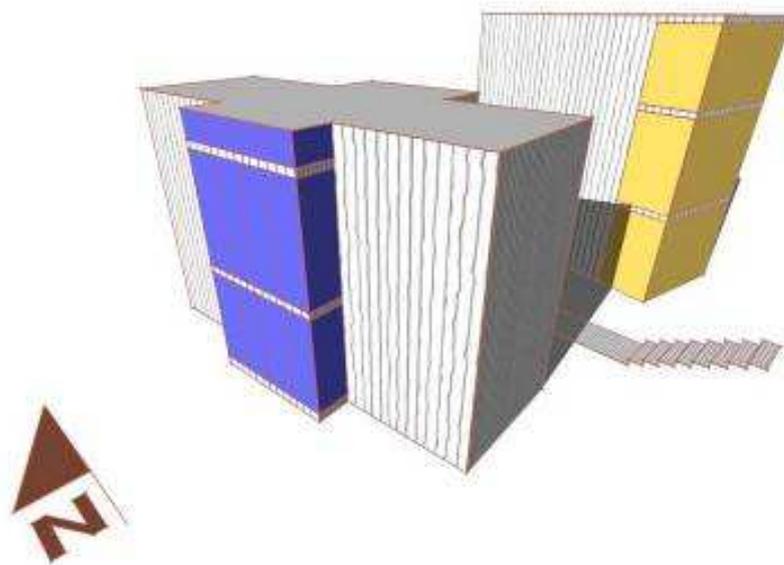
A parede de taipa da Unidade 002 (em azul) está voltada para o lado oeste, com incidência direta do sol no período da tarde, aumentando ainda mais a oscilação de temperatura sobre a parede ao longo do dia. Na cidade de São Carlos (SP) a temperatura pode variar no inverno em 16° C durante o dia, com mínima de 7°C e máxima de 23°C.

Figura 1 – Orientação das Edificações-Protótipos

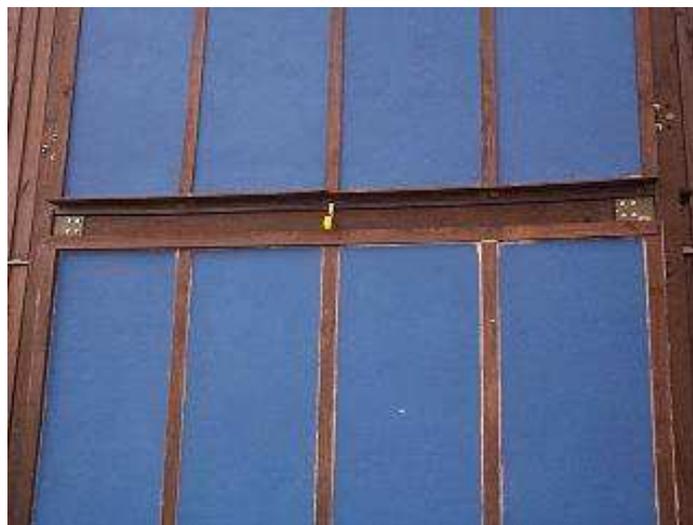
foto 2

Na unidade 002, o encontro dos painéis de taipa ficou aparente. A tentativa de proteger o encontro destes painéis, utilizando mata-junta de ripas de madeira (**ver foto 2**), causou efeito inverso. Estas ripas propiciaram a retenção de água e umidade que, por sua vez, penetrou para o interior do barreado. A primeira consequência verificada foi a perda de rigidez do barro, causando sua queda (**ver foto 3**). Em seguida, a presença de buracos expôs a estrutura dos painéis a intempéries, iniciando um processo de decomposição da madeira. Já na Unidade 001, a ausência do encontro direto entre painéis (**ver foto 4**) dispensou a utilização do artifício mata-junta, não contribuindo para situações de acúmulo de água e umidade. Este fato colaborou com a preservação do barreado e da estrutura do painel de madeira.

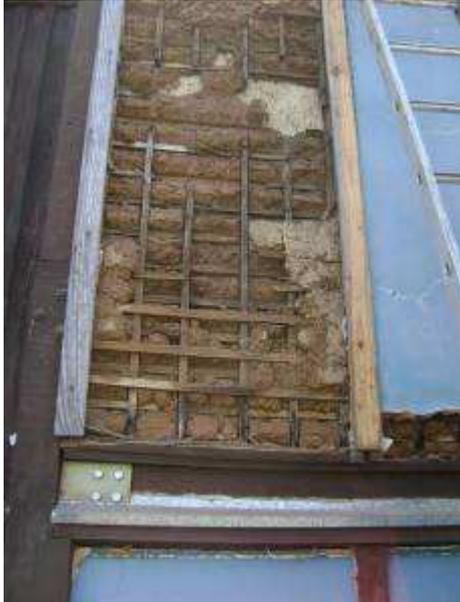
Foto 3 – Painel exposto após queda do barreado.

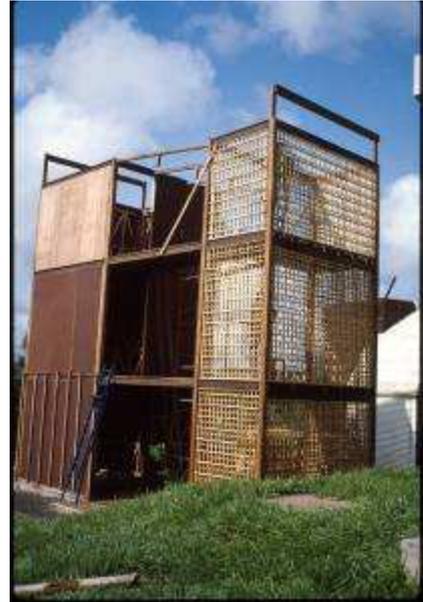
Foto 4 – Painéis inteiros expostos.

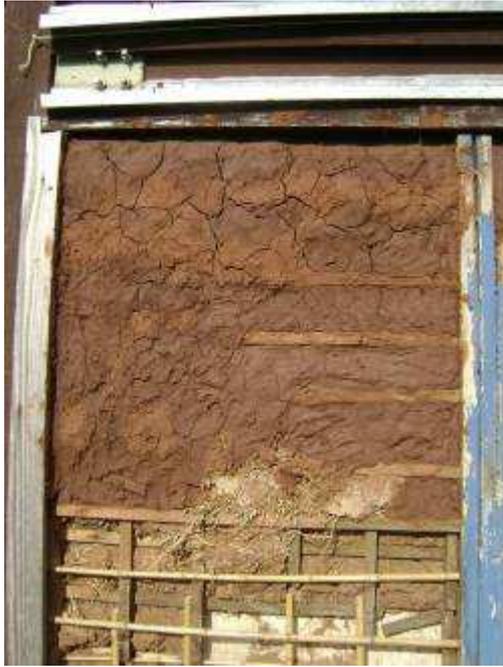
Foto 5 – Rachaduras apresentadas durante secagem do barreado.

O calor é um fator que acelera o processo de perda de água do barro. No caso da Unidade 002, a parede de taipa está orientada para Oeste. Pelo fato de haver forte incidência direta de sol sobre esta parede, na parte da tarde, as grandes variações térmicas exigem maior resistência do reboco. O mesmo não acontece com a Unidade 001, cuja parede de taipa está orientada para Sul. Neste caso, as variações de temperatura são mais baixas, resultando na minimização da retração e no aparecimento de rachaduras menores e em baixa proporção.

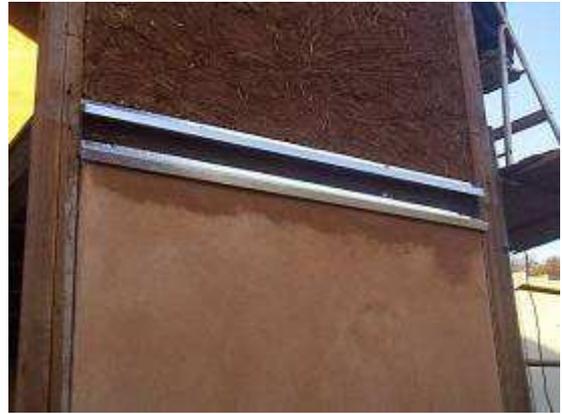
Outro indicativo para a presença de patologias na parede de taipa da Unidade 002 é a composição e o traço dos barreamentos, principalmente nas camadas mais externas, que são aquelas que cumprem a função de proteção contra intempéries. A terra presente no reboco tem argila em sua composição. A argila é um material que tem a propriedade de retrair quando perde água, o que provoca rachaduras (**ver foto 5**). Além disso, a proporção de cal para a terra, utilizada no reboco da parede externa da Unidade 002 é muito pequena. Segundo Rago & Cincotto (1999), uma propriedade importante da cal, no seu estado fresco, é a retenção de água, por não permitir a sucção excessiva de água pela base. Na Unidade 001, o reboco é feito de areia e cal, combinação que evita a retração e, conseqüentemente, minimiza a presença de rachaduras (**ver foto 6**).

Foto 6 – Barreado sem presença de rachaduras após secagem do barreado.
