INTERVENCIÓN EN EL PATRIMONIO ARQUITECTÓNICO DE TIERRA

Birmania Giles Castillo

Dirección de Preservación del Patrimonio Arquitectónico y Urbano Salta – DIPAUS-
Direc. Gral de Patrimonio Cultural – Secretaría de Cultura de Salta – Ministerio de Turismo y Cultura.
[Birmaniagiles@hotmail.com](mailto:BirmaniaGiles@hotmail.com) Telf.Trabajo: 54 387 4212385 – fax 54 387 4317657

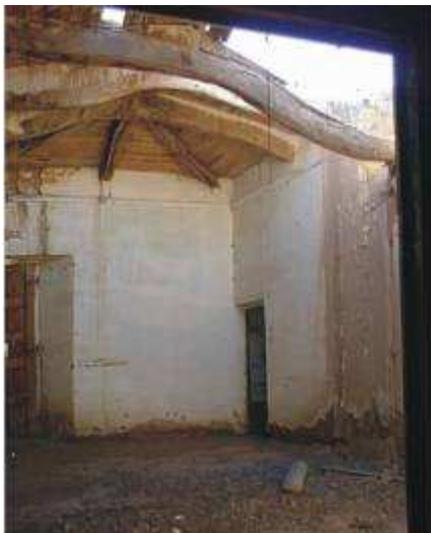
Imagen 1.- Detalle del estado de deterioro de la casa Tedín en el Pueblo de Cachi.

- Construcciones agregadas precarias (baños o depósitos en casas Gómez, Radich y Gonza), que ocasionaron deterioros de distinta índole con alteración estructural y tipológica. Intervenciones inadecuadas en muchos casos como introducción de materiales no compatibles Ej. Revoques impermeables en la base de los muros, o vigas de hormigón armado como en la Casa Tedín, han agravado los problemas. Lo mismo que al abrir vanos muy grandes o tirar muros originales, o aumentar la altura de los mismos, como en casa Indalecio Gómez.
- Desprendimiento de revoques, falta de anclaje entre el muro portante y el revoque, abombamiento, pérdida del material. Reemplazo de los revoques de tierra por revoques cementicios que se desprenden y generan lesiones en el muro de adobes, como en casa Tedín.

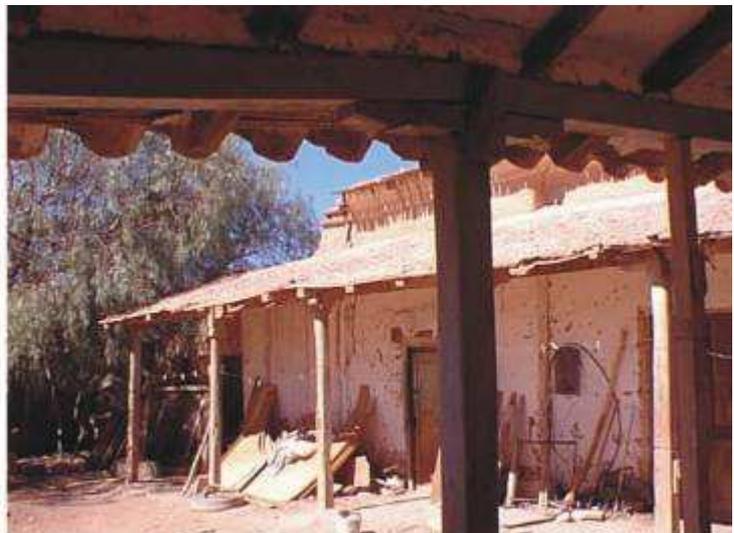
Imagen 2.- Vista del patio de casa I. Gómez, antes de la intervención, en el Pueblo de Molinos - Valles Calchaquíes Salta Argentina.

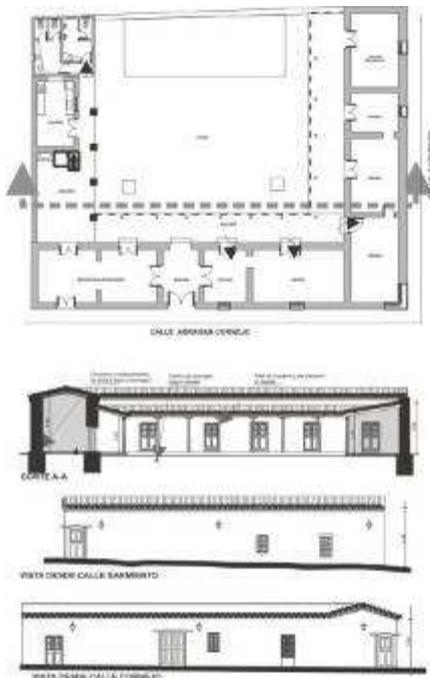
Fig. 3 Planos de casa I. Gómez, Pueblo de Molinos Valles Calchaquies Salta Argentina. (material Gráfico DiPAUS)

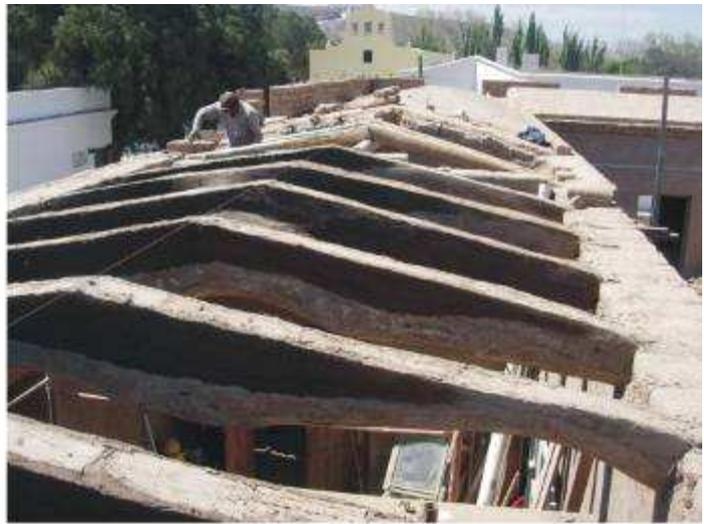
Imagen 4: Detalle colocación de "corvos" del techo de casa Tedín en Cachi. (fotografía Dipaus)

- Como en tres de los edificios hubo que remover totalmente estructura del techo, se colocó vigas coronas de madera tipo escalera, vinculadas al muro y techo. En San Carlos se hizo este trabajo en gran parte del edificio, y en sectores donde no fue conveniente mover el techo, y la construcción se encontraba más estable, se colocaron cables (tensores).

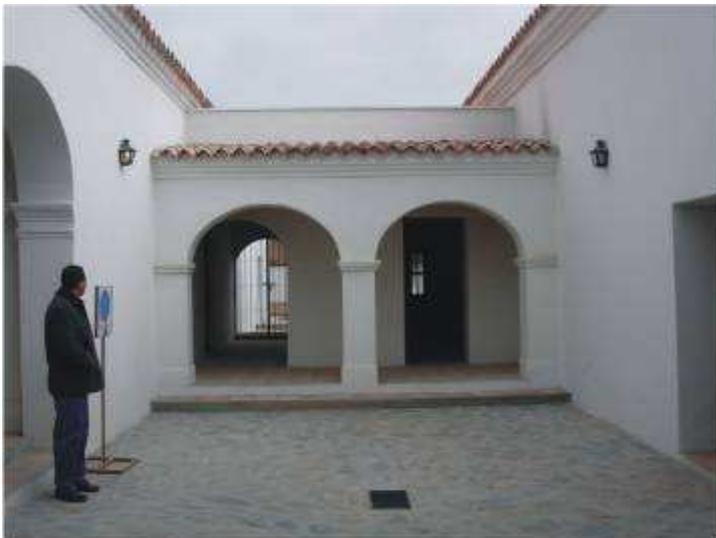
Imagen 5.- Detalle del patio de casa Radich, una vez terminada la intervención en el Pueblo de San Carlos. Valles Calchaquíes - Salta Argentina

- En Casa Radich, se construyó una nueva galería en el segundo patio, como solución desde el punto de vista funcional y estructural, haciendo las veces de contrafuerte y protegiendo el muro lateral y posterior de la construcción existente.

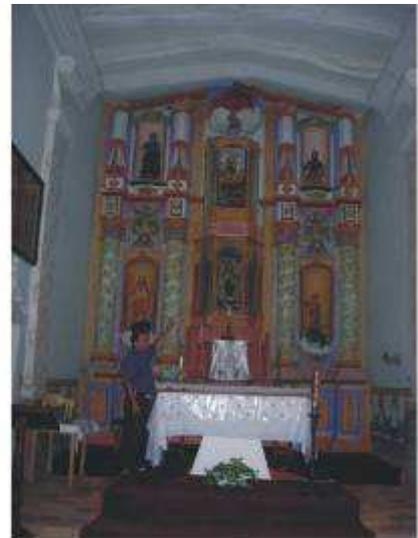
Imagen 6.- Interior de la Iglesia Ntra. Sra del Carmen en el Pueblo de Seclantás.

Antes de iniciar las intervenciones, se protegieron adecuadamente todas las pinturas murales y altares. Al momento se han ejecutado todas las submuraciones en los sectores previstos; Se consolidó el coro, reemplazaron unas vigas transversales y la madera de cardón que estaba en mal estado, se restauró algunos de los "corvos" de la estructura del techo, colocando suplemento en los apoyos.

La grieta del testero, se rellenó con barro líquido mediante inyecciones, y se colocaron trabas de madera en H, en la cara exterior del muro. Se sacó todo el revoque desprendido de los muros y en la fachada, se descubrió que el sector que forma el arco cobijo es de ladrillos cocidos, cuya base se apoya en el muro de adobes de la torre, generando grietas en el plano de la unión sin trabas de los distintos materiales. Se usarán geomallas para atar las partes, en este sector, además de los tensores metálicos propuestos para evitar el movimiento y separación de las partes. Se cambiaron la cubierta de chapas y las canaletas, en mal estado.
