## PROPUESTA PARA LA RECUPERACION TECNOLOGICA DE LA SIDRERA DE LA ESTANCIA GUAÑIZUIL

Estela B. Márquez; Ricardo F. Gómez; Myriam A. Romero

IRPHA – FACULTAD DE ARQUITECTURA, URBANISMO Y DISEÑO - UNSJ  
SAN JUAN - ARGENTINA  
C.e.: arqricardofgomez@yahoo.com.ar

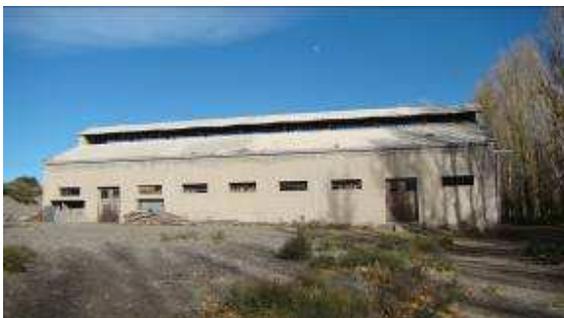
Podemos encontrar en esta obra algunas anomalías producto de malas intervenciones entre ellas vemos perforaciones en el muro exterior este, la apertura de vanos de grandes dimensiones por debajo del antepecho y la falta de proporción en los nuevos vanos realizados.

Respecto de las obras realizadas en el muro exterior este puede observarse el agrietamiento del mismo en los ángulos de los vanos de las ventanas involucradas. Producto de la mala ejecución de los trabajos de albañilería, donde no se ha previsto la consolidación de la estructura existente, la ausencia de un dintel para el nuevo vano y la falta de proporción entre llenos y vacíos en el muro que se ha calado.

Foto Nº3 Intervenciones en muro exterior este

Por ejemplo considerando lo obrado en la caja muraria donde se han realizado dos nuevas aberturas de dimensiones desproporcionadas y de forma incorrecta en cuanto a la ejecución de los trabajos, se deberá primeramente apuntalar el muro donde se hicieron estas caladuras y replantear la necesidad de las mismas.

Consolidar los elementos estructurales involucrados por la acción y si fuera posible reconstruir el muro nuevamente, tras un detenido estudio de los materiales y el sistema constructivo utilizado oportunamente para la materialización de esta nave industrial.

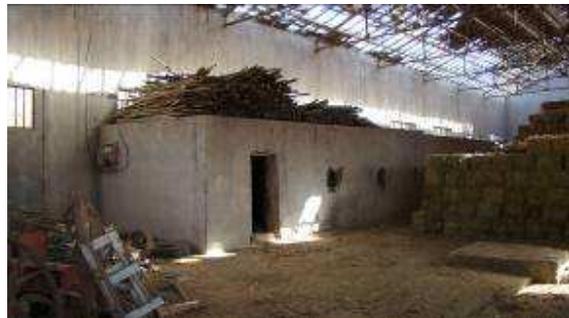
En el interior se hallan las piletas que eran usadas para la elaboración sidra y calvado de manzanas, allí también se producido apertura de vanos y acopio de materiales en las losas de las mismas.

De igual forma sucede con la modificación propuesta en la construcción del interior de la planta, donde se aprecia la falta de dintel en la nueva abertura.

Foto Nº4 Intervenciones en el interior de la sidrera
