## **RESTAURACION DE ARQUITECTURA DE TIERRA EN IGLESIA San Juan.**

### **CASONA “DEL BALCON”**

## ETAPA 2 Informe Patológico

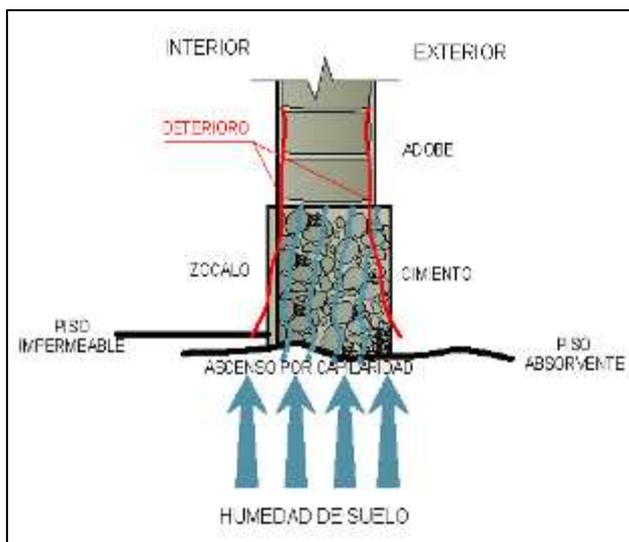
## 2.3 Diagnostico Del Edificio <sup>(2)</sup> Humedad por capilaridad

Es la que se presenta en las zonas de la construcción, en muros o cimentaciones y que esta ligado con el terreno. La humedad se debe a que los materiales de la construcción absorben el agua del terreno a través de la cimentación o muros. Ésta asciende por la red de capilares de los paramentos hasta alturas que dependerán del tamaño de los capilares, de su forma y estructura, de la presión atmosférica y del potencial eléctrico del muro frente al agua.

El agua transporta sustancias salinas que, al ascender se evaporan y cristalizan, aumentando de tamaño, manchando suelos y paredes e impregnando el ambiente de aire húmedo. Al evaporarse

el agua, interior y exteriormente, las sales se convierten en polvo que incluso puede agrietarse y separar el revoque. Son humedades permanentes cuando la napa freática del terreno se encuentra muy alta.

- ◇ La inyección de resina en la base de las edificaciones puede eliminar el problema del agua y conseguir un bloque de capilaridades.
- ◇ La electro-ósmosis, en el que un dispositivo electrónico invierte la polariza que existe entre el suelo y el paramento haciendo que el agua descienda, eliminando la humedad.
- ◇ Las laminas impermeables (de caucho polipropileno.) las zanjas de drenaje, también pueden ser útiles para tratar esta clase de humedades.

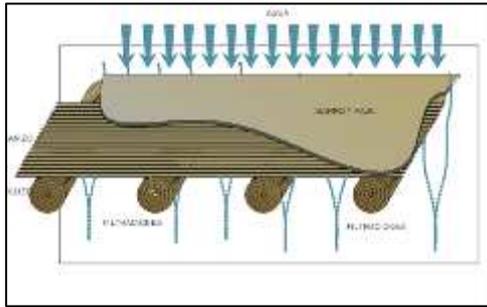
## Humedad por filtración

Es aquella que se produce por el acceso de agua a través de huecos o grietas por gravedad y que normalmente da lugar a manchas y/o chorreaduras. Es frecuente que se produzca en los encuentros de muros con soleras, juntas constructivas entre distintos elementos, por rotura de los cerramientos o acabados y en lugares de paso de cañerías de instalaciones.

Su manifestación visible se encuentra en la parte superior de los paramentos exteriores e interiores y en la cubierta sobre todo en puntos de desagües como gárgolas o cañerías

- ◇ Debilitación de la cubierta
- ◇ Daño en cañas
- ◇ Desprendimiento de revoques en muros en la parte superior
- ◇ Socavado de adobe
- ◇ Manchas y chorreaduras interiores y exteriores en paramentos

- ◇ Cambiar las gárgolas
- ◇ Cambiar tramos de cañas y sin que se note demasiado la diferencia
- ◇ Cambiar todo el techo, rectificar posición de los desagües y alivianar la torta de barro.
- ◇ Levantamiento todo el techo, hacer una viga de encadenado, hacer techo nuevo con cañas nuevas.
- ◇ Colocación de membrana

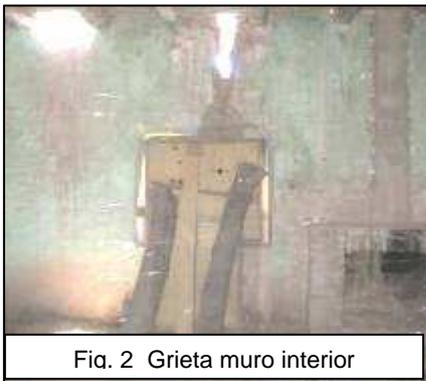
Fig. 2 Grieta muro interior

Son respuestas de la construcción frente a movimientos sísmicos, asentamientos del terreno o malas uniones de muros produciendo la discontinuidad de estructura la separación de los paramentos.

La separación de los muros es lo que clasifica éstas en grietas cuando es total y fisuras cuando la separación es solo superficial.

- ◇ Colocación de revoque “antisísmico
- ◇ Uso de mallas de acero en todo el paramento
- ◇ Colocación de cañas en la grieta rellenas con barro y paja

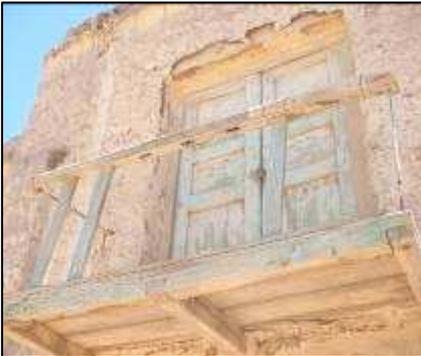
Fig. 3 Balcón

Son aquellas fallas que no ponen en riesgo la integridad de la construcción, generalmente provocadas por falta de mantenimiento y el paso de los años.

- ◇ Patologías en maderas de vigas columnas y cañizos
- ◇ Patologías en carpintería
