IGLESIA Y EXCONVENTO DE TIRIPETÍO, MÉXICO, ESTADO DE SUS MAMPOSTERÍAS.

El presente trabajo aborda la problemática constructiva de un inmueble en particular: la actual Parroquia de San Juan Bautista ubicada en la localidad de Tiripetío Michoacán México en el cual se presentan fallas constructivas de la fábrica original en los elementos estructurales de los contrafuertes. Ante esta problemática, se plantearon de manera hipotética las posibles causas y efectos que dieran como resultado los deterioros presentes.

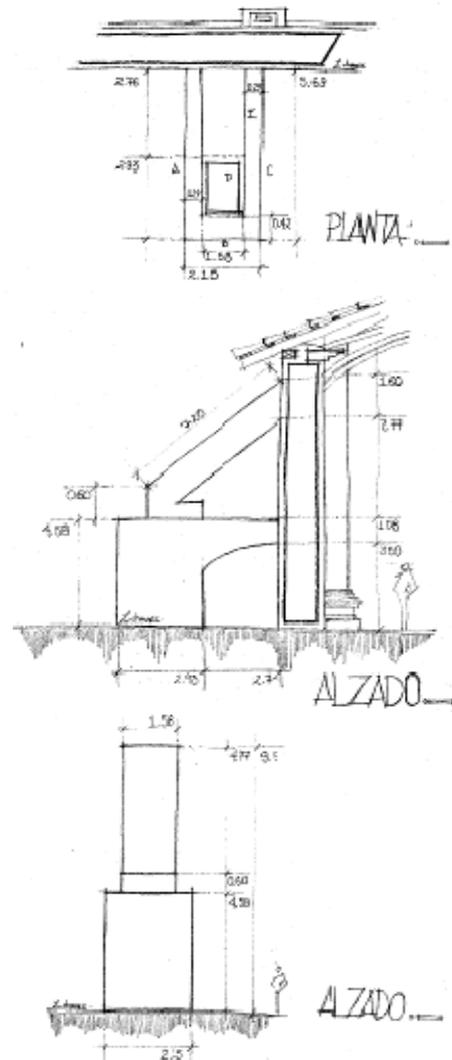
Fig. 3. Lev. Arq. del diseño actual de los contrafuertes de la estructura del templo.

Sin embargo existía un deterioro preocupante en el momento de abordar la restauración de este templo; la fractura de los cinco contrafuertes en áreas críticas de su trabajo estructural, las aristas de los brazos superiores y los arranques del arco en el cuerpo inferior. El diseño de los contrafuertes se puede considerar como austero, están compuestos por dos cuerpos de fábrica sencilla, un cuerpo inferior compuesto de un macizo rectangular de secciones 2.15 m de ancho por 2.51 m de largo y una altura de 4.60 m, el cual se conecta con la estructura de los muros por medio de un arco rebajado de 2.75 m de longitud. El segundo cuerpo corresponde al brazo de secciones 1.60 m de ancho con un peralte de 1.20 m y un largo de 7.20 m medida superior, que se encuentra de manera diagonal apoyado sobre en macizo en la parte inferior y sobre el muro en la parte superior (Figura 3).

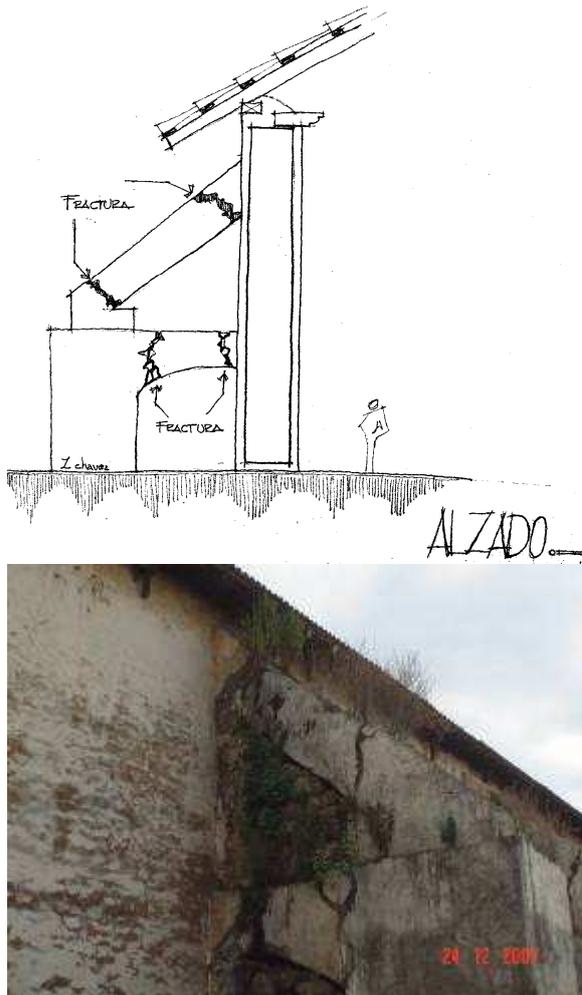
Figura 4. Levantamiento de daños y deterioros de los contrafuertes de la estructura del templo de Tiripetío, Michoacán México (Fotografía de A. Bedolla).

Los deterioros que se presentaban en estos cinco elementos consistían en fracturas en el área de cortante crítico de ambos elementos (ver Figura 4) todos en la misma posición, por lo que su intervención resultaba imperante en las acciones de intervención. No se conocen las causas ni fechas en las que se presentaron estos deterioros, la memoria de la comunidad no tiene referencias de en que tiempo se suscitó este deterioro.

En términos generales la revisión estructural de los elementos que integran el contrafuerte arroja como resultado que la falla estructural existente en estos corresponde a dos aspectos:

A: Se presentan esfuerzos en el elemento que por la naturaleza y sistema constructivos de los materiales son totalmente inadecuados para resistir este esfuerzo, la mampostería por sus características es idónea para trabajar a compresión, pero no para los otros esfuerzos a los cuales está sometida, como cargas normales a su eje axial.

Por otra parte, el material pétreo con el cual fue construido no contempla las características óptimas para ser utilizado como mampostería, ya que en un 60% este material se encuentra por debajo de los 30 cm de diámetro, es decir piezas muy pequeñas y por otro lado los cantos de este material son boleados lo que ocasiona cavidades en el núcleo del elemento y juntas muy anchas, debilitando el elemento al tener grandes proporciones de relleno de mortero como elemento de unión. Se considera que estos factores son de manera primordial los causantes de las fallas estructurales que se presentan de manera similar en cada uno de los contrafuertes.

La conclusión para el caso de la falla por fractura en los puntos de cortante crítico de los contrafuertes no es debido ni a mal diseño ni a mala aplicación de los conocimientos constructivos, sino a la deficiencia de un criterio de selección en los materiales a utilizar en la construcción, debido seguramente a que muchas de las obras eran encargadas por los frailes pero construidas por el indígena por lo cual los criterios para la selección de los materiales a utilizar en un sistema constructivo nuevo para ellos.

La restauración de estos elementos se llevó a cabo únicamente empleando las actividades de re-mamposteo, sustituyendo la mampostería de pequeñas dimensiones por rocas de mayor dimensión y reduciendo los espesores de juntas.
