LEVANTAMENTO E CARACTERIZAÇÃO DO PARQUE EDIFICADO EM ADOBE NA CIDADE DE AVEIRO

Dora Silveira¹, Humberto Varum¹, Aníbal Costa¹, Emília Lima²

Tema 3: Técnicas, Construção e I&DT

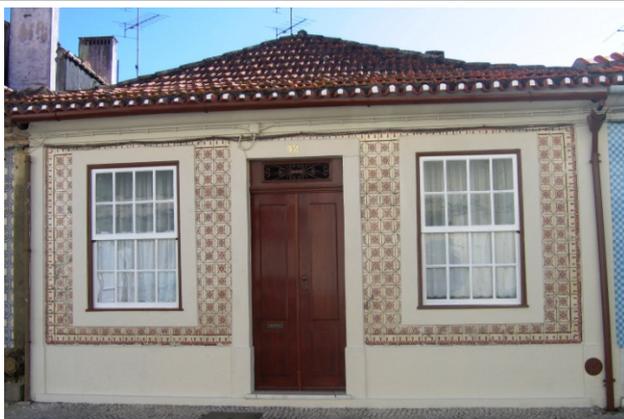
Freguesia: Glória
Nº de Pisos: 1 (Rés-do-Chão)
Função: Habitação
Estado de Conservação: 4
Ocupação: Ocupado
Implantação: Banda Meio

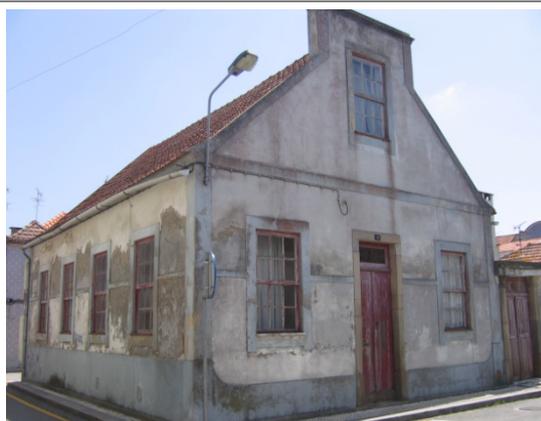
Freguesia: Vera Cruz
Nº de Pisos: 2 (Rés-do-Chão e Águas-Furtadas)
Função: Habitação
Estado de Conservação: 2
Ocupação: Desconhecida
Implantação: Banda Extremo

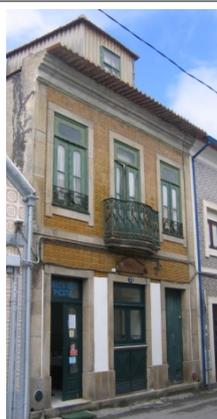
Freguesia: Vera Cruz
Nº de Pisos: 3 (Rés-do-Chão, 1º Piso e Águas-Furtadas)
Função: Café/Bar (Rés-do-Chão); Habitação (1º Piso e Águas-Furtadas)
Estado de Conservação: 3
Ocupação: Ocupado
Implantação: Banda Meio
