# REUTILIZACIÓN Y RESTAURACIÓN CON MEJORAMIENTO SÍSMICO DE LA CASA BARRIENTOS EN IZALCO, SONSONATE, EL SALVADOR

Este artículo tiene como objetivo exponer el proyecto de restauración y mejora sísmica con técnicas derivadas de la tradición constructiva local de una casa colonial del siglo XIX, perteneciente a la familia noble de los Barrientos, en el pueblo de Izalco, Departamento de Sonsonate, en El Salvador, que actualmente se encuentra en estado de degradación avanzada. El proyecto ha sido desarrollado por la Universidad Roma Tre, en nombre de la Cooperación Italiana y en colaboración con la otrora Secretaría de Cultura de la Presidencia de El Salvador y la Alcaldía Municipal de Izalco. Se quieren mostrar los procedimientos más apropiados de ejecución de un proyecto de restauración de un bien patrimonial que tenga el doble objetivo de ponerlo en seguridad frente a los acontecimientos naturales y que garantice la conservación de las características constructivas y arquitectónicas originales. Se quiere además ofrecer una contribución al conocimiento y a la aplicación de las técnicas constructivas tradicionales, en el caso de la restauración de la construcción histórica. Luego de re

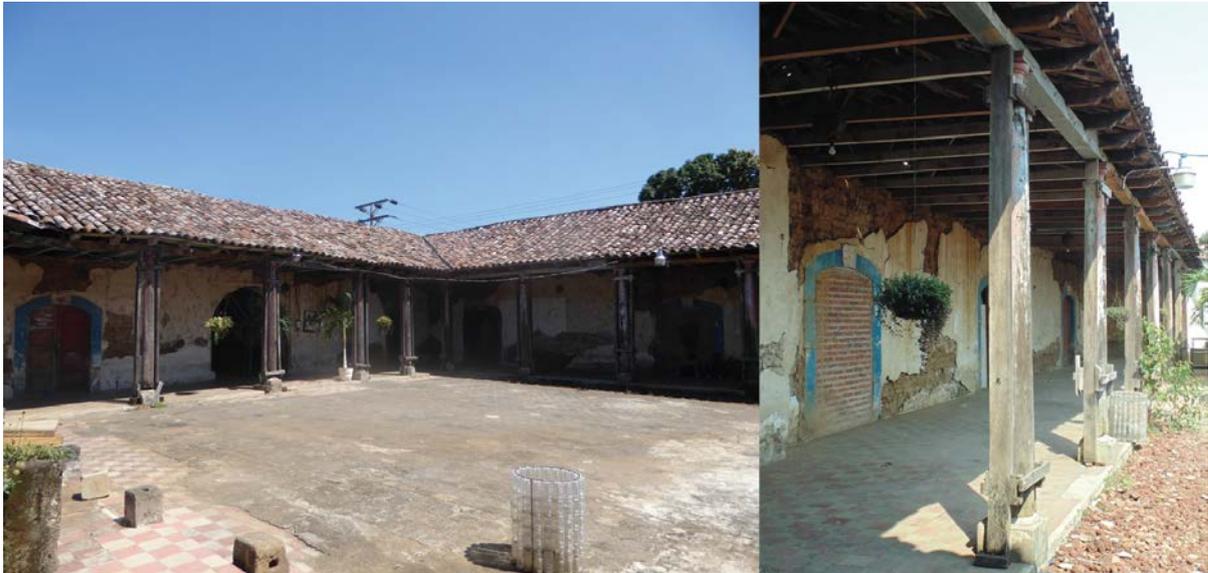
Figura 4. Imágenes del interior del patio. Estado previo a la intervención

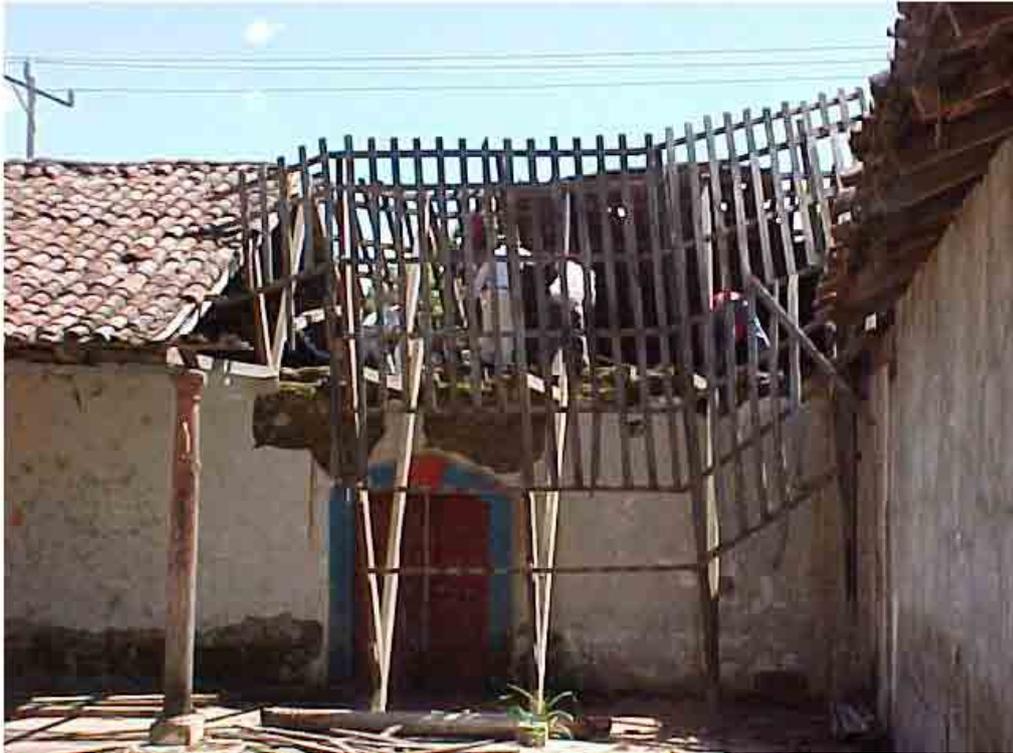
Figura 5. Casa Barrientos, Terremoto 2001. Colapso del techo por falla de la columnas de madera del pasadizo. (crédito: M. Hardy; Torrealva, 2003, p. 30)

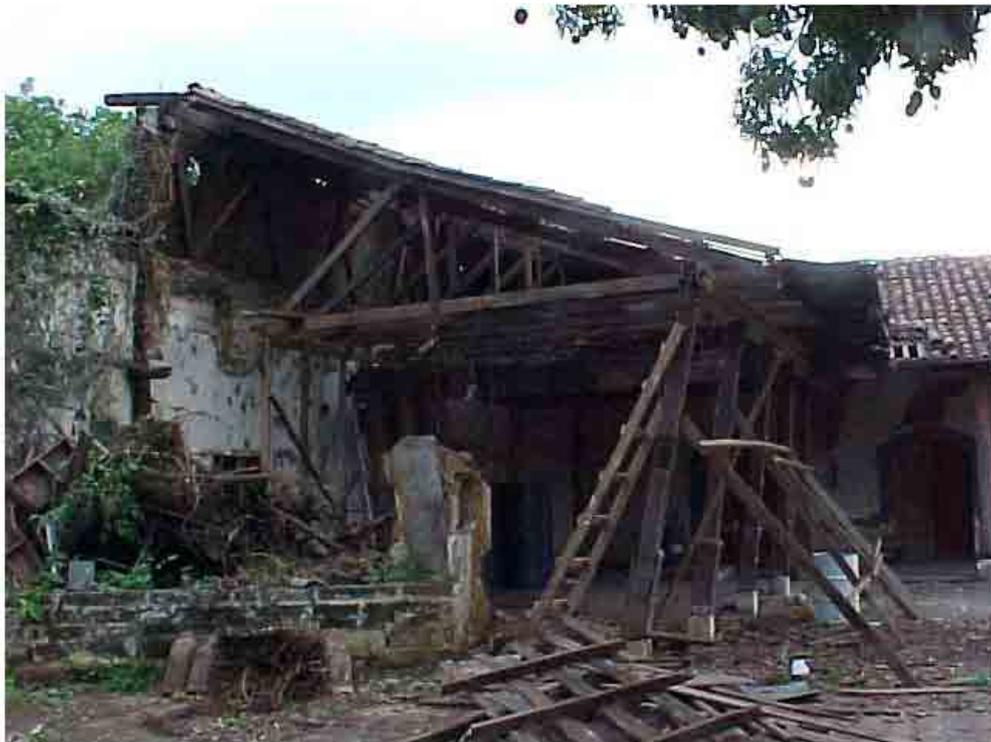
Figura 6. Casa Barrientos, Terremoto 2001. Techo pesado sobre muro de adobe y columnas de madera en precario estado de equilibrio. (crédito: M. Hardy; Torrealva, 2003, p. 31)

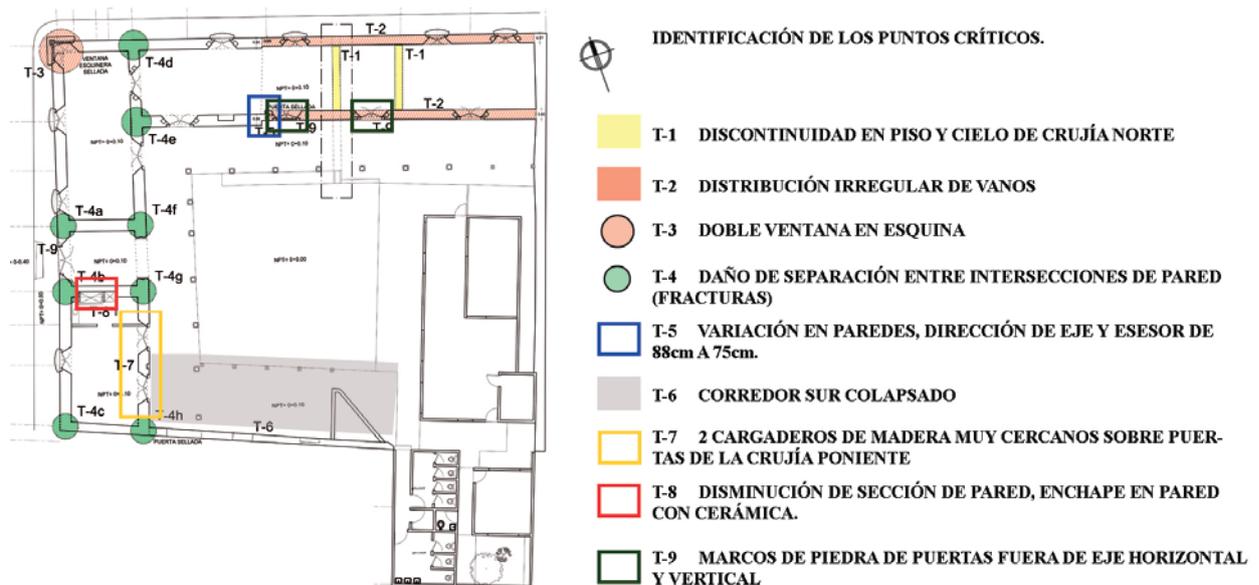
No obstante todo lo anterior y considerando que las paredes no presentan desplomes y están en pie después de seis años del terremoto, aunque presentan grietas en diversos puntos, no se considera necesario apuntalarlas salvo en la zona del arco (figura 8).

Figura 8. Identificación de los puntos críticos donde intervenir a nivel estructural

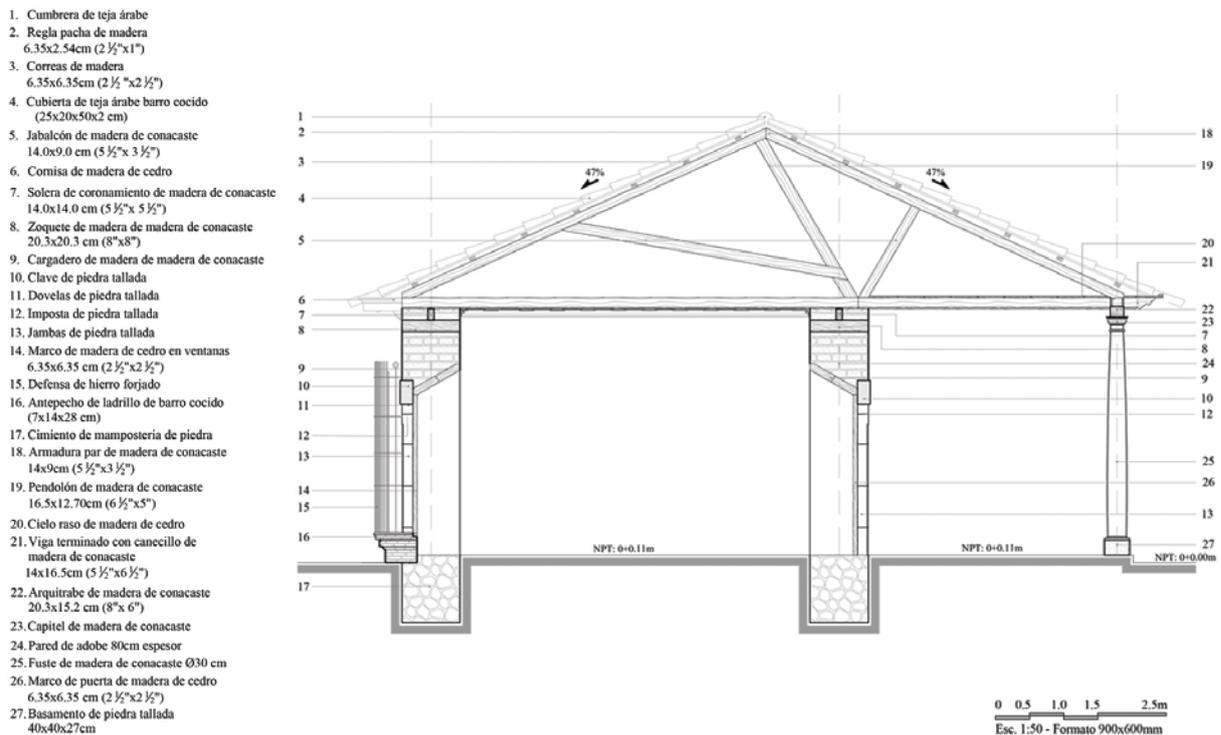
Como parte de este proyecto, y siguiendo la metodología adoptada en estos casos, se clasificaron y registraron todas las tijeras conservadas (todas y cada una de las treinta y cinco tijeras y sus correspondientes tirantes tendales), mediante la elaboración de fichas con fotografías e información básica como dimensiones y estado de conservación, entre otros. Estas fichas fueron útiles durante el proceso de restauración, ya que ayudaron a verificar la grande variedad de secciones y la necesidad de sustitución total de algunos elementos (figura 9).

Figura 9. Sistema de tijeras. Formación de la estructura de los techos.
