ANÁLISIS DE FENÓMENOS PATOLÓGICOS OCASIONADOS EN VIVIENDAS DE TIERRA EN LA PROVINCIA DE SAN JUAN, ARGENTINA, POR LOS TERREMOTOS DE 1944 Y 1977

Universidad Nacional de San Juan, Universidad-Instituto Regional de Planeamiento y Hábitat, Argentina

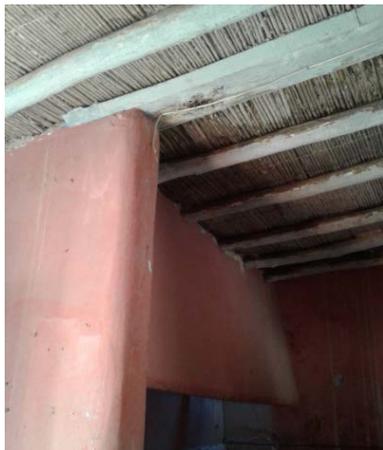
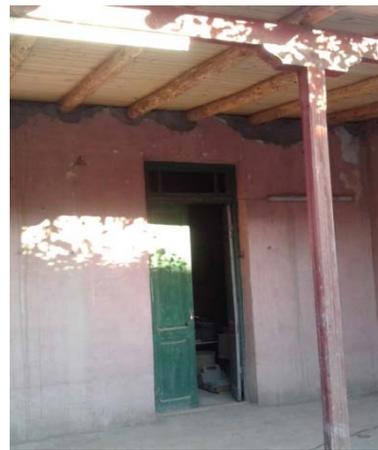
Figura 2. Detalle de la cubierta de la Muestra 1: a) cocina original sin remodelaciones; b) galería remodelada

Los vanos de los muros son pequeños, con techo liviano de cañizo y rollizos de madera; en algunos sectores de la vivienda se encuentran cubiertas originales en perfecto estado (figura 2a), pero en los sectores dañados por la humedad se reemplazó por materiales nuevos, listones de machimbre de 1 pulgada y rollizos de álamo (figura 2b).

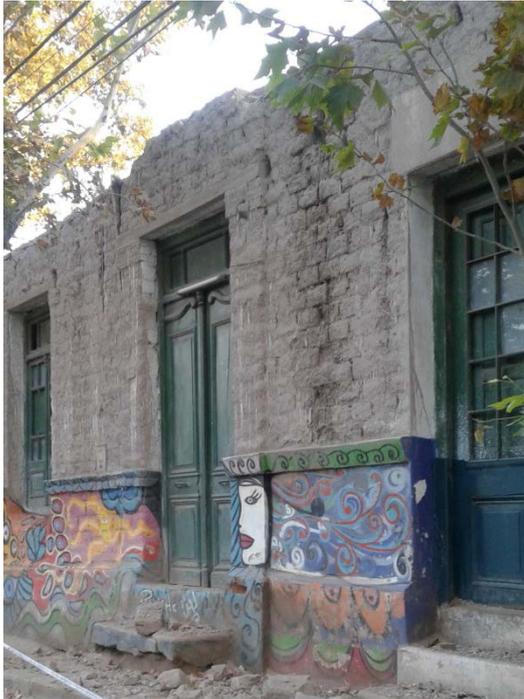
Figura 3. Vista fachada principal primera etapa constructiva 1940

La vivienda se encuentra fundada con un sobrecimiento de hormigón ciclópeo (30% de piedra) (figura 3). La altura interior de la vivienda es de 3,44 m con un espesor de muro de 0,45 m (lo que no excede ocho veces el espesor de muro).

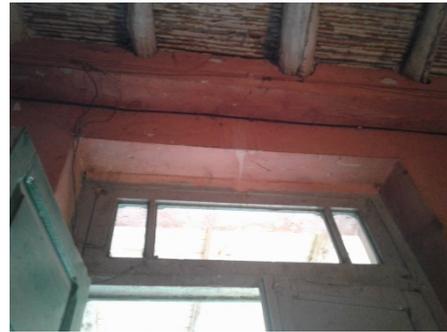
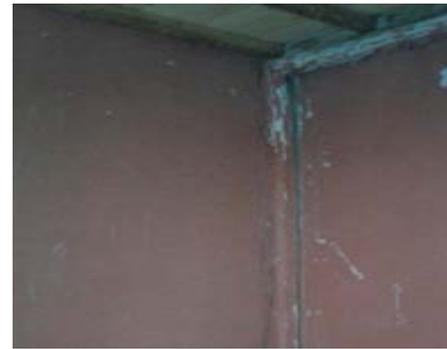
Figura 4. Vista interior: pórtico de madera primera etapa constructiva 1940

Se observa que fue construida en dos etapas: la primera no presenta viga collar (viga de encadenado superior), pero sí un pórtico de madera que cumple la función de apoyo a los tirantes (rollizos de álamo) (figura 4).

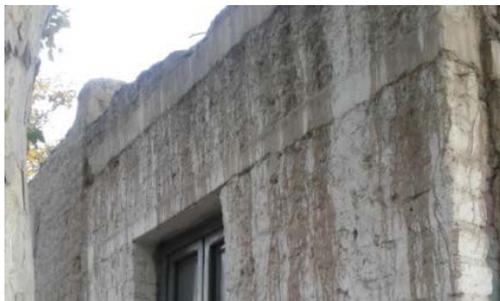
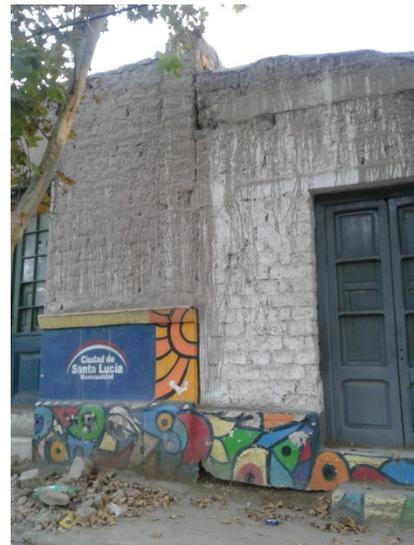
Figura 5. Vista de la fachada principal en segunda etapa constructiva pos terremoto 1944

La segunda etapa se caracteriza por la diferencia de altura y la existencia de una viga de encadenado superior de hormigón armado que actúa como viga collar, también conocida como viga corona, amarrando los muros formando una estructura tipo caja, esta viga asegura el buen comportamiento sísmico y está colocada continuamente como un cinturón. Se observa una viga de dintel de madera que en conjunto con la viga collar son muy efectivos ante el sismo (figura 5).

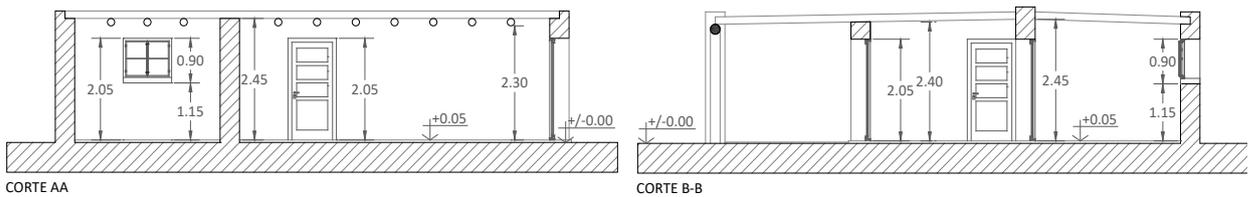
Figura 7. Muestra 2, corte de la vivienda, análisis de la altura

Se observa la existencia de cimientos de concreto y piedra bola. La altura responde a una proporción la cual no supera 8 veces el ancho del muro; la pendiente de los techos es escasa, alrededor del 5% (figura 7).

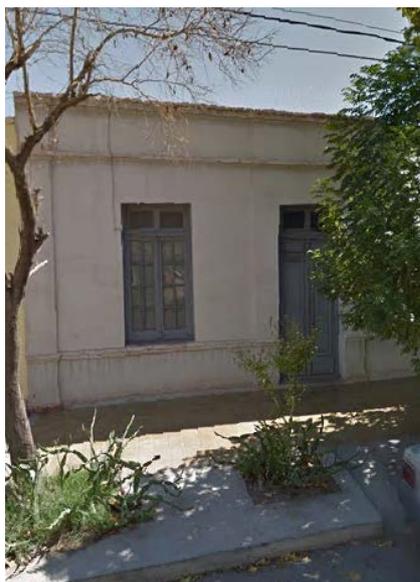
Figura 9. Muestra 3. Fachada principal

La distribución general si bien no es compacta, responde a una forma tipo caja, con una distribución proporcional de aberturas (figura 9).
