# **RECONSTRUCCIÓN DEL PATRIMONIO ARQUITECTÓNICO RELIGIOSO EN EL NORTE DE CHILE A RAÍZ DEL TERREMOTO DEL 13 DE JUNIO DE 2005**

Hugo Pereira G.

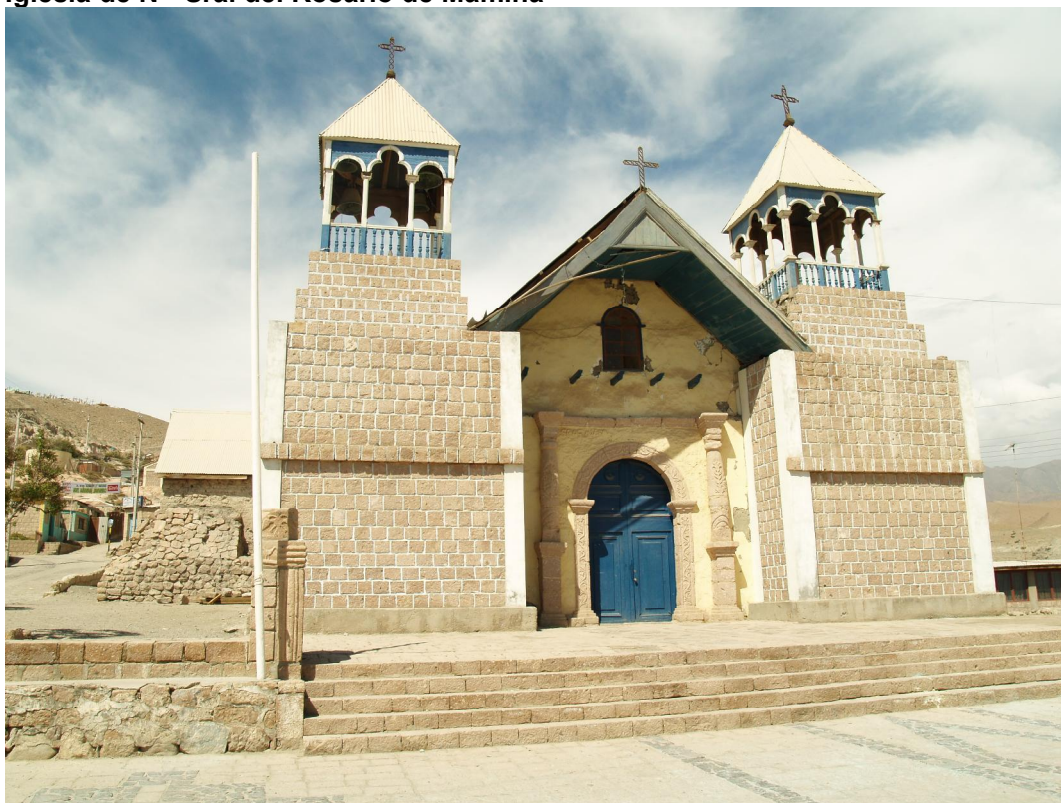
### **Iglesia de N<sup>a</sup> Sra. del Rosario de Mamiña**

“Daños estructurales detectados: Producto del movimiento sísmico de gran intensidad y a que los muros de piedra no cuentan con elementos estructurales de amarre , como pilares y cadenas , éstos sufrieron fuertes vibraciones que pudieron haber causado su derrumbe , a no ser por las siguientes condiciones que les favorecieron :

Sin embargo, el cambio del sistema constructivo y estructural original por una estructura de techumbre que interrumpió la continuidad estructural entre muro y techumbre, implicó el daño observado en las cabeceras de los muros . Igualmente la falta de pilares y trabas en las esquinas, en un nivel superior al que contaba con los refuerzos exteriores de piedra , provocó que los muros sufrieran aberturas, agrietamientos, desprendimientos en el revestimiento y desplazamientos ...” ( 4 )

- 1) Mejoramiento del entorno inmediato de la Iglesia. Recuperación de la explanada y accesos peatonales.
- 2) Reconstrucción de algunos muros de contención, con alma de estructura de hormigón armado.
- 3) Reconstrucción de Sacristía.
- 4) Reforzamiento de la torre sur de la Iglesia debido a presencia de daños estructurales.
- 5) Construcción de una sala de exhibición de trajes eclesiásticos antiguos , en sector de patio sur.
- 6) Reparación de grietas.
- 7) Reconstitución de revoques exteriores.-
- 8) Recuperación de pinturas murales interiores.
- 9) A futuro, liberación de enchape de piedra de bases de torres y reposición de cubierta original de torta de barro, con una solución adecuada para efectos de resistencia a las lluvias que se concentran en los meses de Enero y Febrero (Invierno altiplánico )

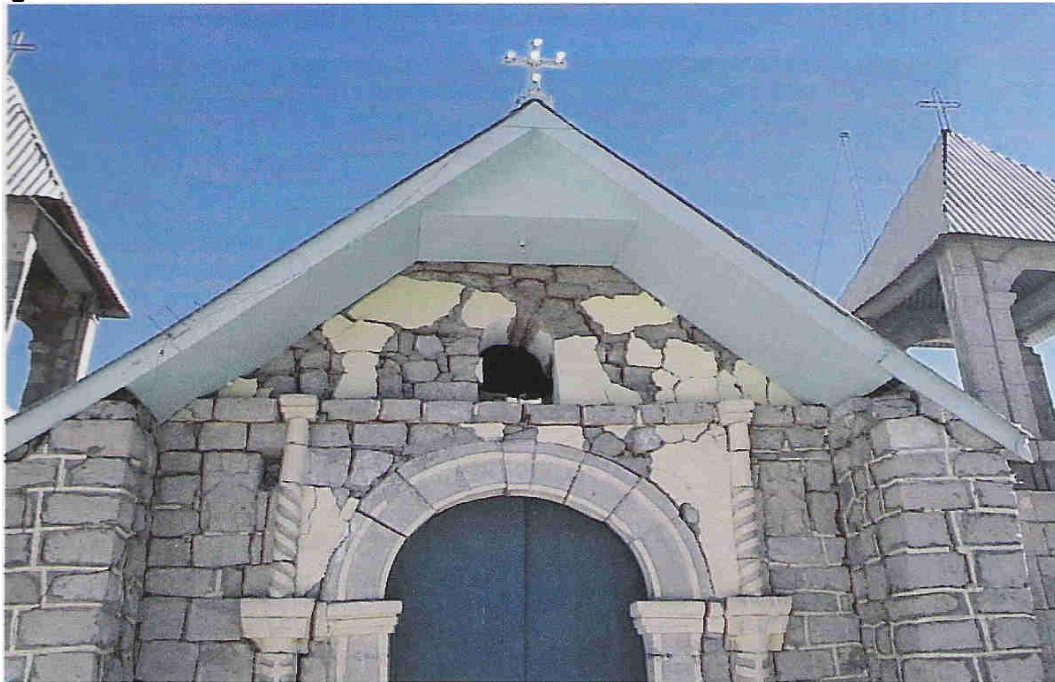
### **Iglesia de Sta. Lucía de Parca**

“ ..... tipo estructural que se puede describir como de muros de piedra de canto rodado asentadas mediante mortero de barro , sobre los cuales se apoya una cubierta de par y nudillo. Cabe señalar que este tipo descrito no posee las características de una mampostería de piedra, puesto que el barro no posee propiedades de mortero de pega: es decir , se trata de un conjunto de piedras sin ligazón entre sí “ ( 6 )

1) Alteración del sistema de cubierta y pendiente. Al igual que en la Iglesia de Mamiña, fue sustituida la solución de torta de barro por plancha metálica acanalada.

2) Reforzamiento de los muros laterales mediante amontonamiento de piedras por su cara exterior.

La aseveración estructural del punto anterior, llevo a los arquitectos a proponer en principio ,una reconstrucción de los muros perimetrales destruidos, basada en ejecutar un muro de hormigón armado con doble malla de acero , empleando la albañilería de piedras como moldaje.

Sin embargo, al iniciarse la faena de desarmado de muros, se encontró muros de albañilería de adobe. Este importante hallazgo, obligó a replantear la solución de reconstrucción, bajo el criterio de mantener los muros de adobe.

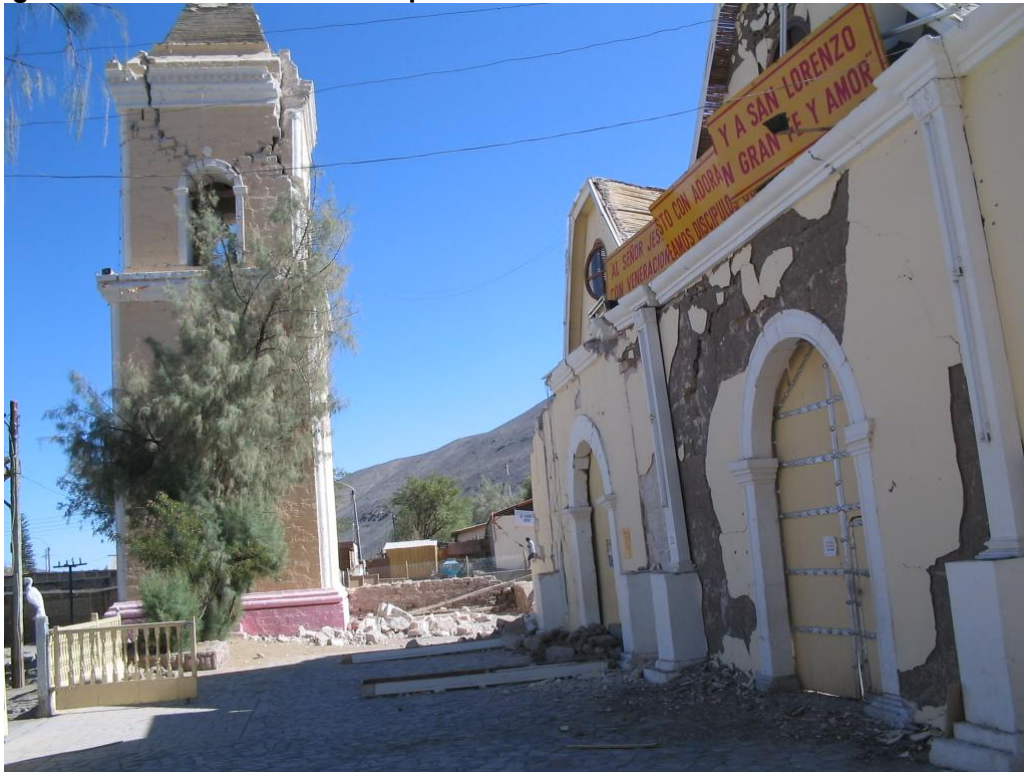
### **Iglesia de San Lorenzo de Tarapacá**

El terremoto del 13 de junio de 2005 provocó un colapso generalizado en el templo, el que se derrumbó casi en su totalidad. Se constató un comportamiento no colaborante entre las estructuras de adobe y aquellas de hormigón armado incorporadas en la última restauración. Su campanario sufrió daños en el tambor superior. Esta iglesia será reconstruida. “(9 )

- 1) Inexistencia de estudios de ingeniería de mecánica de suelos .
  - 2) Inexistencia de control de calidad en la fabricación de los adobes de sustitución.
  - 3) Mala calidad en la ejecución de refuerzos.
- Lo anterior es especialmente evidente por la excesiva presencia de áridos de dudosa granulometría en la viga de hormigón armado de coronación de muros. Así mismo, se detectó en terreno una exceso de "nidos" en el hormigón armado.

Actualmente, luego de un largo proceso de licitación pública coordinado por el Ministerio de obras Públicas , se encuentra en proceso la elaboración ,el proyecto de restauración arquitectónica correspondiente.

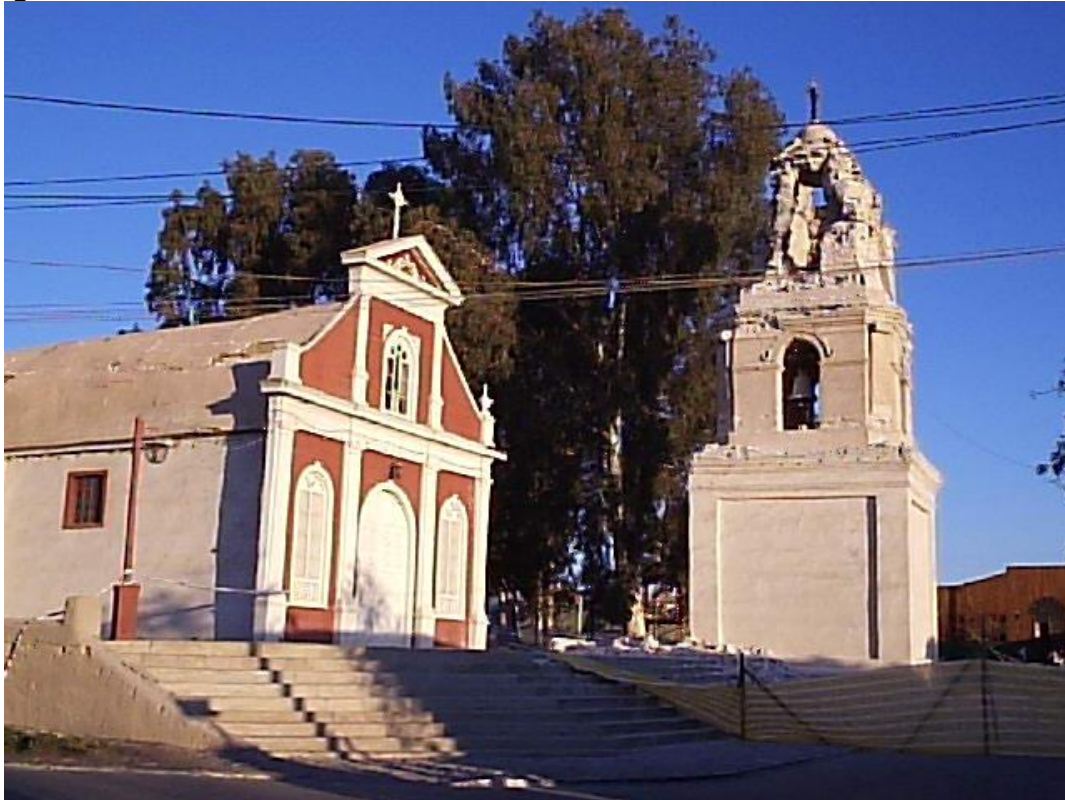
### **Iglesia de San Antonio de Matilla**

La Iglesia sufrió importantes daños en su nave central, construida en base a una bóveda de cañón corrido de técnica mixta tierra – madera, con osamenta en base a cañas de sección de aprox. 1 “ de diámetro . Así mismo los dos tambores superiores del campanario sufrieron fuertes daños.

El 19 de Septiembre de 2005, ante una fuerte ventisca , colapsó completamente la bóveda de cañón corrido .

Se decidió mantener las zona del crucero y reparar naves laterales del mismo.

Reconstruir la nave principal de cañón corrido colapsada. Ante las alternativas de solución y madera laminada, la opción elegida fue ésta última por razones estéticas y

Desarmar los dos tambores superiores del campanario. Este será reforzado mediante una estructura interna de hormigón armado que se revestirá en piedra liparita original. Existen canteras disponibles de éste material en las cercanías de Matilla.
