ANÁLISIS PATOLÓGICO DE LOS PARAMENTOS DE LA MURALLA ALMOHADE DE SEVILLA TRAMO COMPRENDIDO ENTRE LA PUERTA DE LA MACARENA Y EL JARDÍN DEL VALLE

José María Calama – Jacinto Canivell

Departamento de Construcciones Arquitectónicas de la Universidad de Sevilla; Avda de Reina Mercedes, 4B; 41012 – Sevilla (España).

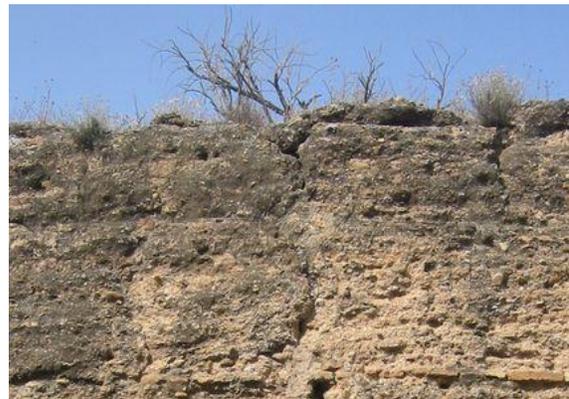
(Foto 1)

Cuando el agua el agua pasa a través de los intersticios macroscópicos de un modo directo (por ejemplo fisuras o pérdidas de material en el paramento). Favorecen este paso, la acción de la gravedad y del viento. Como ejemplo podemos citar la entrada de agua de lluvia en el núcleo del tapial, por los espacios entre fisuras, o en zonas donde haya desaparecido la protección superficial. (Foto 1).

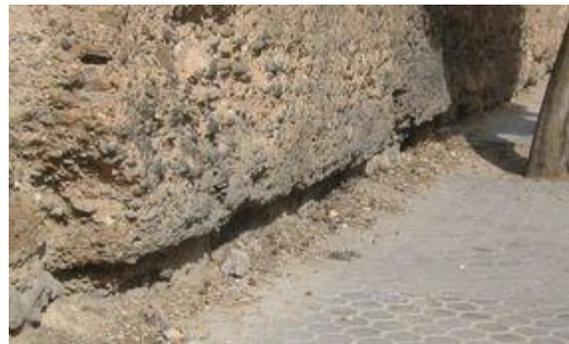
(Foto 2)

Se trata del agua que pasa a través de intersticios microscópicos del material. A este paso colabora la acción conjunta de fuerzas internas de tensión superficial y es independiente de la acción del viento o de la gravedad. Siendo determinante, sin embargo la capilaridad del material y la humedad exterior (foto 2). Un ejemplo de este fenómeno es la ascensión del agua desde la base de los muros en contacto con zonas húmedas (capilaridad).

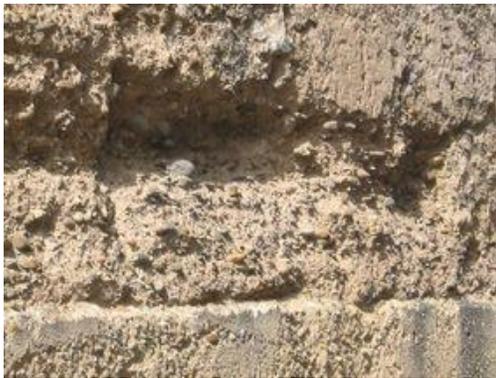
(Foto 3)

Los desprendimientos de la masa de tapial suelen ser consecuencia de una mala ejecución. Bien por el empleo de materiales de baja calidad, bien por defectos del proceso constructivo. Aunque en la época actual en la que los muros de tapial están expuestos a mayores agresiones de tipo ambiental, también influye la falta de mantenimiento (foto 3).

La solución constructiva para reparar este tipo de lesiones pasa necesariamente por eliminar la capa de tapial en contacto con el exterior hasta llegar a encontrar parte de la masa de árido, la limpieza de este manteniendo rugosa la superficie para facilitar la adherencia del material de reparación y reparar con un hormigón de similares características al existente.

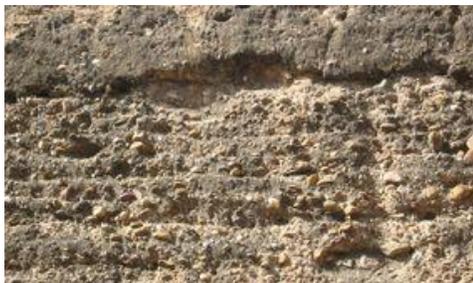
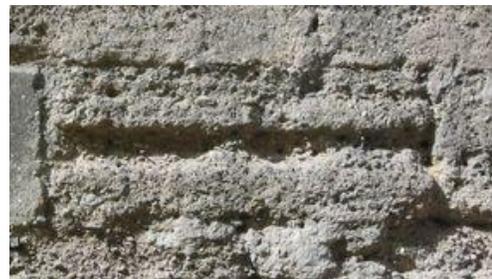
- Los intrínsecos del material; es decir las características físicas y químicas del mismo. En este sentido es corriente encontrar marcas de erosiones en franjas horizontales cuando el espesor de las tongadas es excesivo (superior a 10 cm) y provocando poca compactación en las capa inferiores (Maldonado, 1997) (fotos 4 y 5).

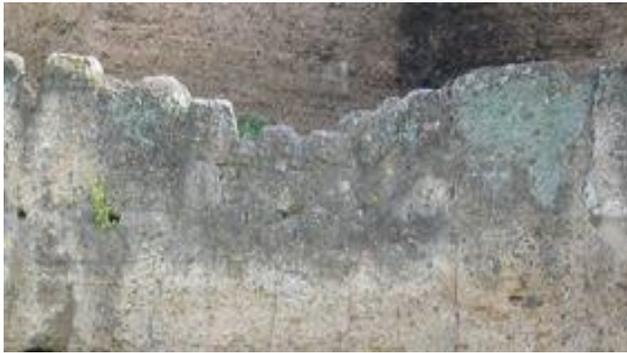
(Foto 6)

En el caso del viento, su acción es puramente mecánica. El viento puede transportar partículas que lanza contra el paramento, desgastando la superficie, o arrastrar las partículas ya disgregadas por una acción anterior.

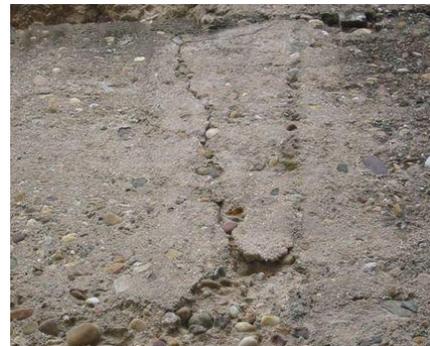
(Foto 7)

Tanto las fisuras (foto 7) como las grietas tienen su origen en patología relacionada con el funcionamiento estructural de la fábrica. Las fisuras pueden incluso subdividirse, en función de su movilidad, en: fisuras “muertas”, que son aquellas que no suelen afectar a la integridad del elemento constructivo, y fisuras “vivas”, cuando van aumentando o disminuyendo su anchura por efectos de las acciones a que está sometido el muro (térmicas, por asiento, por acciones gravitatorias, etc.). Mientras que las grietas son causa de patología que afecta estructuralmente al muro, al fallar la respuesta del mismo a las exigencias de resistencia o

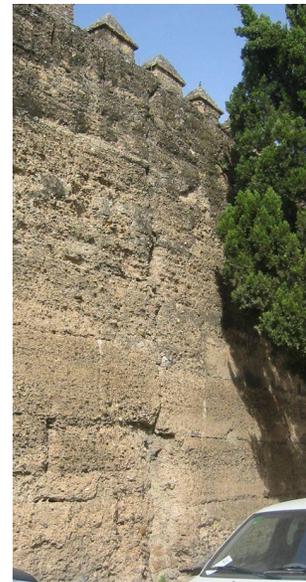
(Foto 8)

Una acción que puede provocar fisuras y que podemos incluir dentro de las acciones verticales, aunque tiene su propia identidad es el “asiento diferencial”. En este caso no se trata de incapacidad del muro, sino del descenso del nivel de la capa del terreno en que este asienta, como consecuencia de la diferente compresión de los materiales que lo componen. La estabilidad del terreno pierde su resistencia al corte y, en función de la naturaleza de las partículas de los materiales que lo componen, puede variar la cohesión de las mismas y verse modificado su rozamiento (foto 8).

Cuando se analice una fisura que se sospeche que su origen es el asiento diferencial, debe tenerse presente que la fisura es más ancha en la parte superior del muro, ya que está originada por un desplazamiento del nivel de los cimientos a través de un mecanismo que distorsiona, con esfuerzos de tracción, la cabecera de los muros. Además, siguiendo el punto (o en su caso la línea) de descenso de la cimentación, la fisura se desarrolla en forma de parábola, al haber perdido su apoyo los elementos flexionados, con lo que se produce una pérdida del monolitismo de la masa material que conforma el muro. Por esta razón, estas fisuras se hacen más patentes en las zonas donde existen vanos. Cuando el giro es importante, se produce un desplazamiento de la resultante de las masas y se redistribuyen las cargas verticales, pudiendo incluso causar el aplastamiento de las zonas más solicitadas.

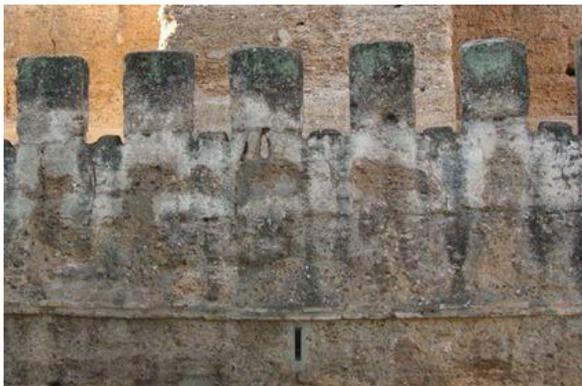
(Foto 9)

El resultado es la aparición de manchas que afean el aspecto exterior de los muros (foto 9), pudiendo incluso llegar a deteriorarlos si se produce el fenómeno en su interior. Es lo que se conoce con el nombre de “criptoflorescencias”.

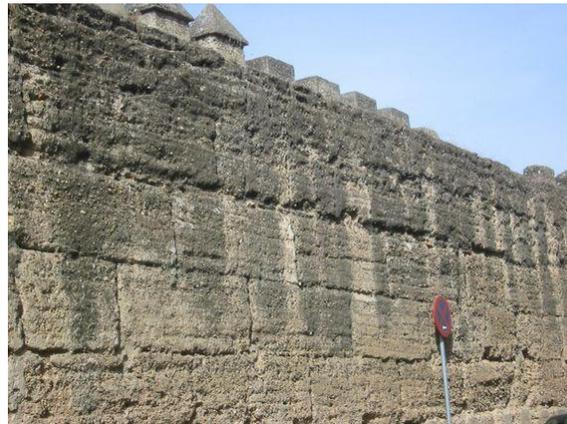
(Foto 10)

Una vez que se llega de nuevo al reposo, al disminuir la escorrentía del agua, la acumulación de partículas arrastradas y la permanencia del agua facilitan de nuevo el efecto de capilaridad con arrastre de gran cantidad de partículas al interior de los poros y, por lo tanto, un efecto de ensuciamiento localizado, formándose los conocidos “chorretones” (foto 10).

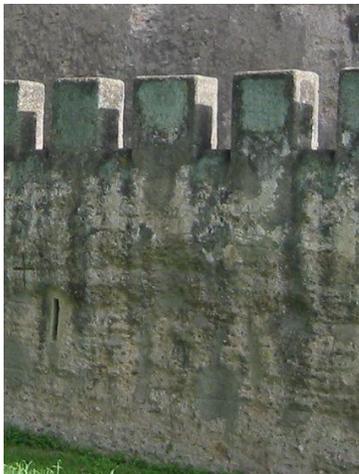
(Foto 12)

En este apartado no referimos básicamente a la suciedad de los paramentos del muro de tapial originada por partículas contaminantes de tipo orgánico. Se trata en realidad de la aparición de mohos y de hongos en las superficies de los paramentos de los muros, en condiciones de humedad continuada y con poco soleamiento, que conviene analizar aunque sea de manera breve, al afectar a zonas de la muralla de nuestro análisis.

Su desaparición pasa por la necesidad de una limpieza profunda del paramento y la aplicación de productos fungicidas. Aunque estos tienen una duración limitada, por lo que deben aplicarse a partir de un programa de mantenimiento.

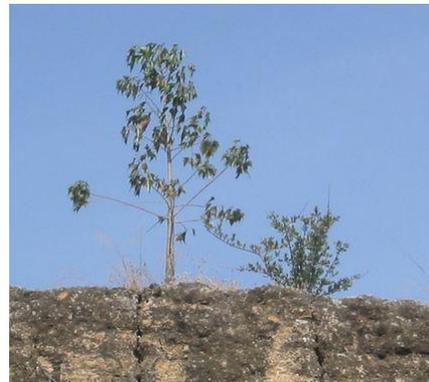
También son de origen biológico las lesiones provocadas por organismos vegetales o animales. La vegetación aprovecha zonas en las que la humedad es mayor, bien sea por que se ofrece una superficie

donde se acumula agua o por que el paramento, debido a su orientación o situación, se mantiene especialmente húmedo. Las grietas o fisuras, sobre todo en las zonas mencionadas suelen ser lugares apropiados para la aparición de plantas, agravando la situación, ya que la acción penetrante de las raíces beneficia la filtración de más agua, y la disolución de la masa interna del muro (foto 13). Para eliminarlos se pueden aplicar herbicidas totales para secar todo tipo de vegetación, teniendo en cuenta que son compuestos químicos muy contaminantes. Posteriormente limpiar la superficie y protegerla ante la acumulación incontrolada de agua.
