# **CONSOLIDACIÓN DE UNA VIVIENDA DE ADOBE EN LA PROVINCIA DE SALTA**

**Roberto Adolfo Caro**

Facultad de Ingeniería - Universidad Nacional de Salta  
Secretaría de Obras Públicas de la Provincia de Salta  
[rcaro@gobiernosalta.gov.ar](mailto:rcaro@gobiernosalta.gov.ar)

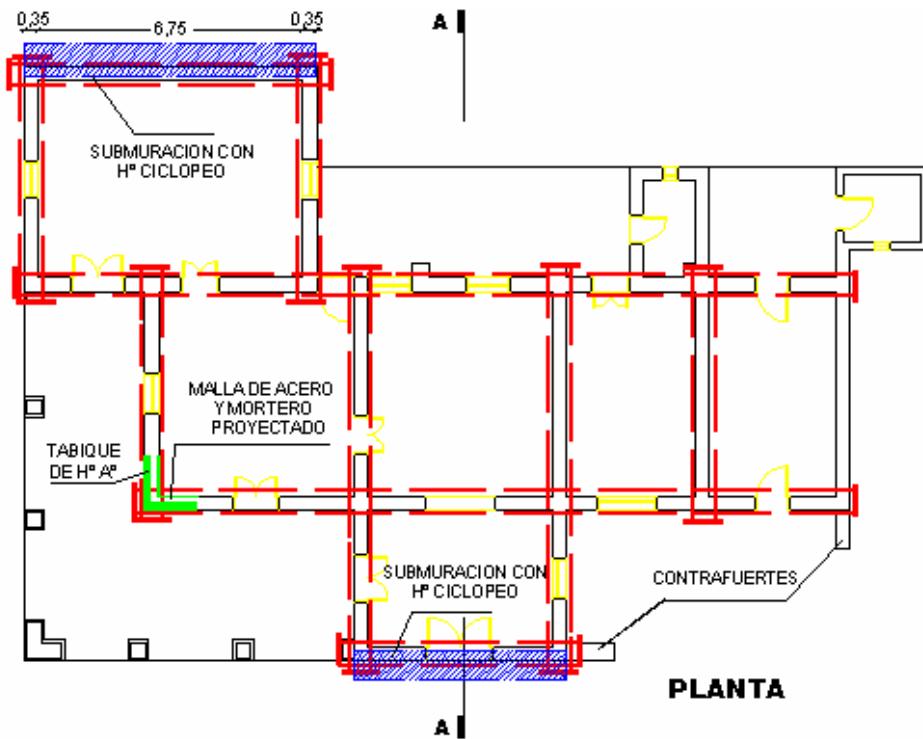
En el plano adjunto pueden observarse los refuerzos mencionados, como así también las fotos evidencian los trabajos con mayor claridad.

Ante ello, se planteó la solución de utilizar la técnica de los tensores de acero a nivel de cubierta, acompañado de la ejecución de un elemento vertical de hormigón en el sector mencionado, en donde apoyaban varios tirantes del techo y que habían producido un efecto de punzonado en el muro de adobe. Este refuerzo vertical, consta de un tabique de hormigón armado en forma de L, de 0.15m de espesor (aborda una parte del espesor del muro) y en la cara opuesta se ejecutó, en correspondencia al tabique, una capa de 0.03m de mortero proyectado, sobre una malla de acero, la cual se vinculó por medio de pasadores al tabique de hormigón. Los tensores de acero se fijan en los extremos sobre una placa de acero, terminando con una rosca, que le permite darles tensión. Estos tensores se colocan a la par del muro, colocando unas grampas de fijación que impiden que el tensor se flexione pero que permite su deslizamiento sin inconvenientes.

También se ejecutaron en dos sectores unos trabajos de submuración, ya que se habían localizado en los mismos, asentamientos importantes. Para evitar futuros asentamientos, se cambió toda la instalación de agua y cloaca de la construcción, como así también se ejecutó una vereda en todo el perímetro, para evitar que el agua de lluvia de los techos produzca problemas en la cimentación de los muros.

- TENSORES Ø 12 (ACERO LISO)**
- PLACAS DE ACERO DE ANCLAJE**
- SUBMURACION CON Hº CICLOPEO**
- TABIQUE DE Hº Aº-ESPEZO 0.15**
- MORTERO PROYECTADO ESPESOR 3CM.**
- MALLA Ø4.2 0.15X0.15**
