## RESTAURACIÓN DE LA CASA DE HERMANDAD DE LA IGLESIA PENITENCIAL DE JESÚS NAZARENO EN VALLADOLID

Félix Jové\* - José L. Sainz

Palabras clave: tapial - tierra - ladrillo

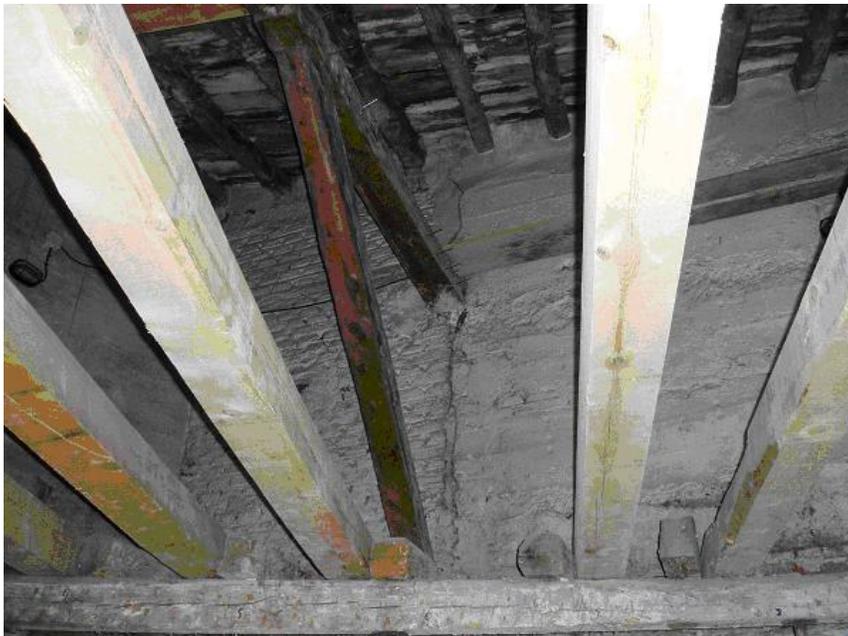
Fig. 2.- Muro mixto de machones de ladrillo y cajones de tapial en el lado del Evangelio de la Iglesia de Jesús Nazareno, visto desde el bajo cubierta de la Casa de Hermandad anexionada.

A simple vista, el muro de la Iglesia presentaba patologías por asiento de *los cajones* de tapial. Este hecho había producido la rotura de la trabazón de las verdugadas de ladrillo con los machones, dando lugar a la aparición de fisuras verticales en el acabado de los paramentos. Estas fisuras se correspondían con la junta de unión entre las tapias y los

machones de ladrillo y, aunque generalmente no suelen comprometer el comportamiento estructural del muro, deben retacarse con material. Por su parte, la Casa de Hermandad presentaba tres tipos distintos de muros de tierra. En la planta baja, en la zona de la sacristía, el muro estaba construido mediante una tapia *mejorada* con cal<sup>4</sup>, mientras que en la zona que se correspondía con las viejas construcciones aparecía una tapia con abundancia de *canto rodado* que, en las partes bajas, mostraba una importante pérdida de material<sup>5</sup>. En las plantas superiores el muro era, sin embargo, de entramado de madera y adobe.

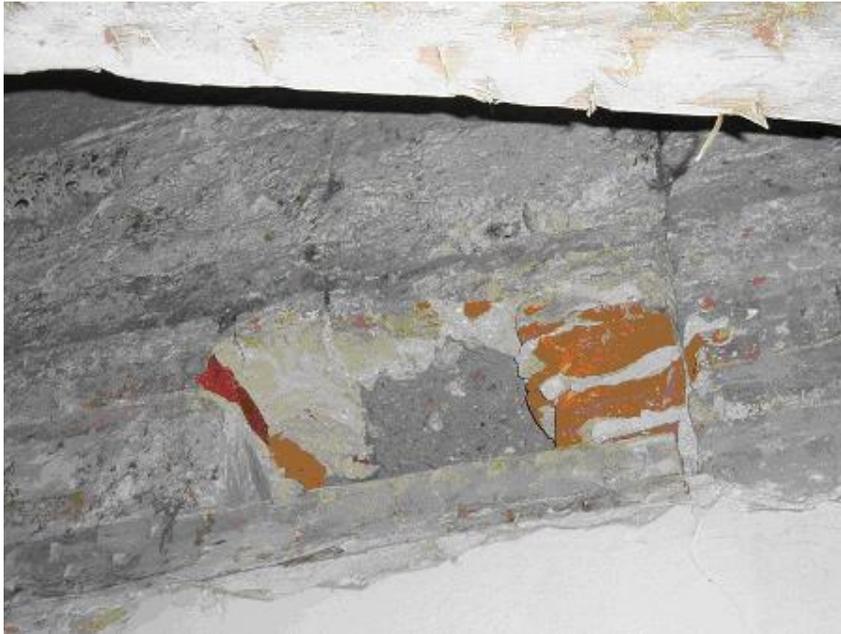
Fig. 3.- Detalle de la verdugada del muro ejecutada mediante un solo ladrillo de espesor y dos hiladas de grueso, al fondo se observa la tierra apisonada del cajón de tapial. Se observa también la ausencia de traba entre el "macho" y la verdugada.

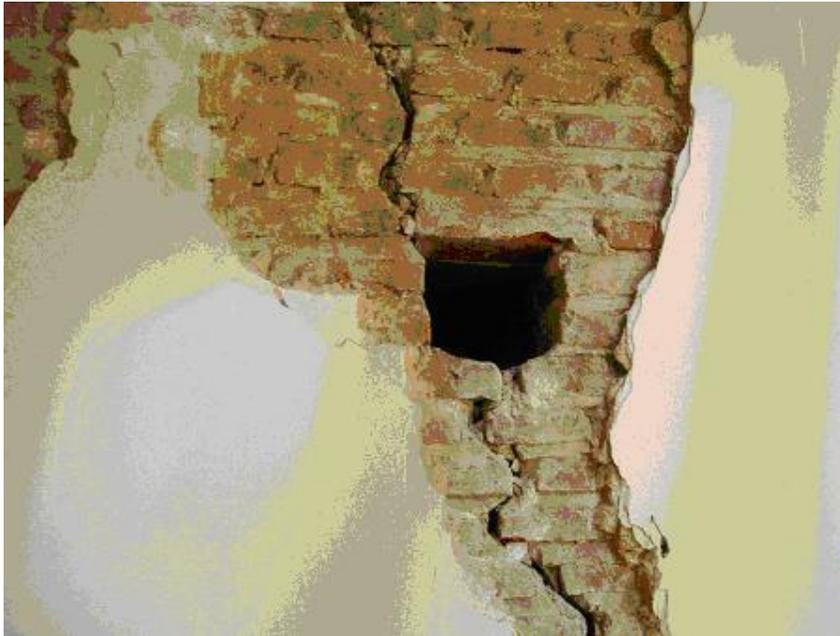
Fig. 4.- Detalle del “*agujal*” dejado en la construcción del machón de ladrillo. Una fisura vertical recorre la fábrica como consecuencia de un asiento ya estabilizado.

Coincidiendo con las verdugadas de ladrillo se observan cuatro agujeros distribuidos de forma más o menos uniforme a lo largo de ellas, dos en los extremos y los otros dos en la zona central. Son los “*agujales*”, es decir; los agujeros que quedan una vez retiradas las agujas que han servido para sujetar los encofrados del cajón de tapial. Estos agujeros son pasantes a lo largo de todo el grueso del muro, miden lo que el tamaño de la aguja de madera -unos 12x11cm-, y se dejan dispuestos en la verdugada de ladrillo según se ejecuta ésta. La verdugada tiene dos hiladas porque esa es la medida que da los 11cm de altura de la aguja (4+3+4). La presencia de agujales extremos en los bordes de la verdugada de ladrillo implica que en ningún momento hubo continuidad entre la fábrica de ladrillo del machón y la de la verdugada, y por lo tanto, nunca estuvieron trabados.
