## **TAUSA Y SUTATAUSA PÉRDIDA Y PERMANENCIA DE DOS TEMPLOS DOCTRINEROS EN COLOMBIA**

**Cecilia López Pérez**

Pontificia Universidad Javeriana- Bogotá, [lopez.c@javeriana.edu.co](mailto:lopez.c@javeriana.edu.co)

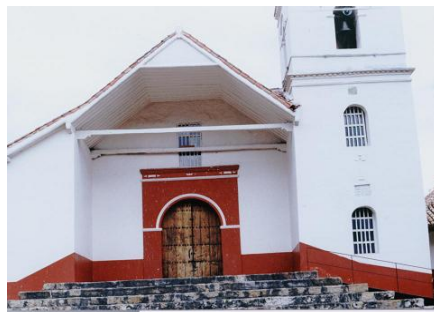
Esta nueva edificación consta de una nave central de aproximadamente 31 mts de largo x 8 mts de ancho y una altura de 6 mts, de acuerdo al esquema de contrato y la edificación encontrada. (Véase la figura 1-a)

Fig. 1. (a) Fachada de la iglesia de Sutatausa; (b) Capilla Posa

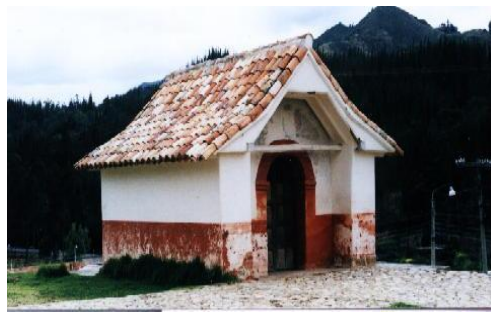
(b)

Las cuatro capillas posas se encuentran en los costados de la plaza con un tamaño promedio de 4,24 x 4,89 mts y una altura de 2,40 mts en la parte mas baja y 3,60 en el punto más alto. (Véase la figura 1-b). El conjunto doctrinero fue declarado monumento nacional mediante el decreto 192 de 1.980

Las capillas posas presentaban agrietamientos causados por fallas del terreno por lo cual se construyeron muros de contención contra el terreno inclinado para contribuir a la estabilización.

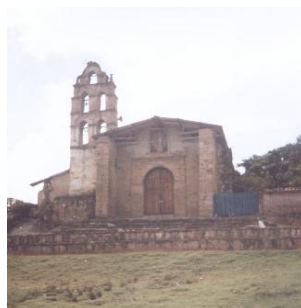
El largo es de 32 mts de largo x 6,20 de ancho con una altura 6,40 en la nave central y 3,80 mts en las capillas laterales. (Véase la figura 2)

Fig. 2. (a) y (b) Fachada actual de la iglesia de Tausa

En cuanto a Tausa los muros más deteriorados se encuentran en la zona expuesta a la intemperie en las capillas laterales las cuales amenazan ruina. Existe pérdida de pañetes y amplias zonas que al parecer nunca fueron recubiertas y una erosión superficial en todas las zonas desprotegidas.

Asimismo, se presentan problemas de erosión, degradación del material, grietas y fisuras, manchas, crecimiento de lama y plantas, desprendimiento de pañetes y pérdida de piezas de mampostería. Las zonas del muro más afectadas son la base y el cabezal siendo la humedad el mayor problema, pues ocasiona pérdida de resistencia en el material, y genera otras patologías que afectan el edificio.

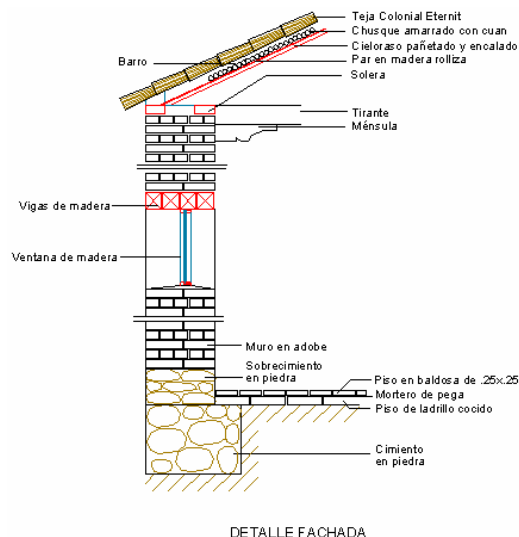
Fig. 3. Sistema constructivo del templo de Tausa y Sutatausa

Para el análisis se tomaron como base las exploraciones encontradas en los archivos de la Dirección de Patrimonio del Ministerio de Cultura de Colombiano. (Véase Fig. 3)

En ambas construcciones la cimentación es ciclópea, con una profundidad entre 0,66 hasta 1,50 mts y un ancho promedio de 1,20 mts. Las piedras tienen un tamaño aproximado de 0,25x0,25 y se encuentran pegadas con una mezcla de tierra y cal (argamasa)

En Tausa se encontraron entremezclados ladrillos y piedra con una altura de 0,40 aproximadamente. Los ladrillos tienen tamaños de 0,36x 0,23 x 0,5; 0,36x 0,17 x 0,13 y 0,24x0,18x0,5. En Sutatausa se encontró ladrillo tablón de 0,23x0,15 x 0,5 con una altura de 0,84 mts

Los adobes encontrados en Tausa presentan medidas variables entre 0,38-0,43 x 0,18-0,26 x 0,8-0,10 y otros de 0,33x 0,17 x 0,10 con una altura máxima de 6,40 mts. Actualmente, los muros de la nave central y la fachada principal son en piedra y ladrillo, el muro posterior y los cerramientos de las capillas laterales son en adobe y los muros de la Capilla Mayor, la parte baja y los arcos son en ladrillo y la parte superior es en adobe. La espadaña fue reconstruida con ladrillos de diversos tamaños y aparejos.

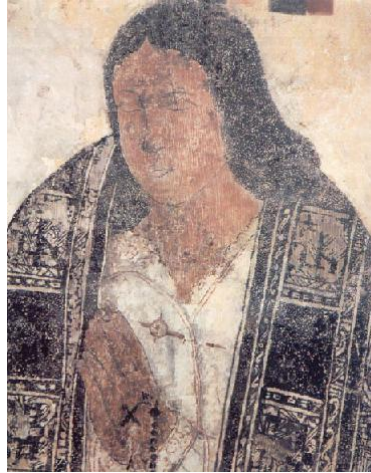
Fig. 4 Pintura Mural. Cacica de Sutatausa

En Sutatausa, en la nave central sobre el lado derecho se encuentra la representación de la cena pascual, la pasión de Jesucristo, el juicio final e imágenes de vírgenes. Cerca al arco toral se encuentra la Cacica de Sutatausa, una representación de una indígena dibujada en actitud de oración con su rosario en la mano y vestimenta nativa. (Véase Fig. 4). Asimismo el intradós del arco toral muestra representaciones de imágenes florales. Por otra parte, las capillas posas también cuentan con este tipo de representaciones religiosas.

El retrato y el vía crucis pertenecen a una primera fase y las vírgenes y los retratos de los caciques donantes y el juicio final a una segunda etapa de pintura mural. Se presume que a partir del siglo XVII fueron cubiertos con cal, pero con la intervención del año 2000 se volvieron a descubrir.
